**LIAISON ROUTIERE HIENGHENE / KAALA-GOMEN
TRANCHE 2, COMMUNE DE KAALA-GOMEN**

SUPERVISION GEOTECHNIQUE

**Compte-Rendu de Visite - CRV05
Visite du 16.07.2024**

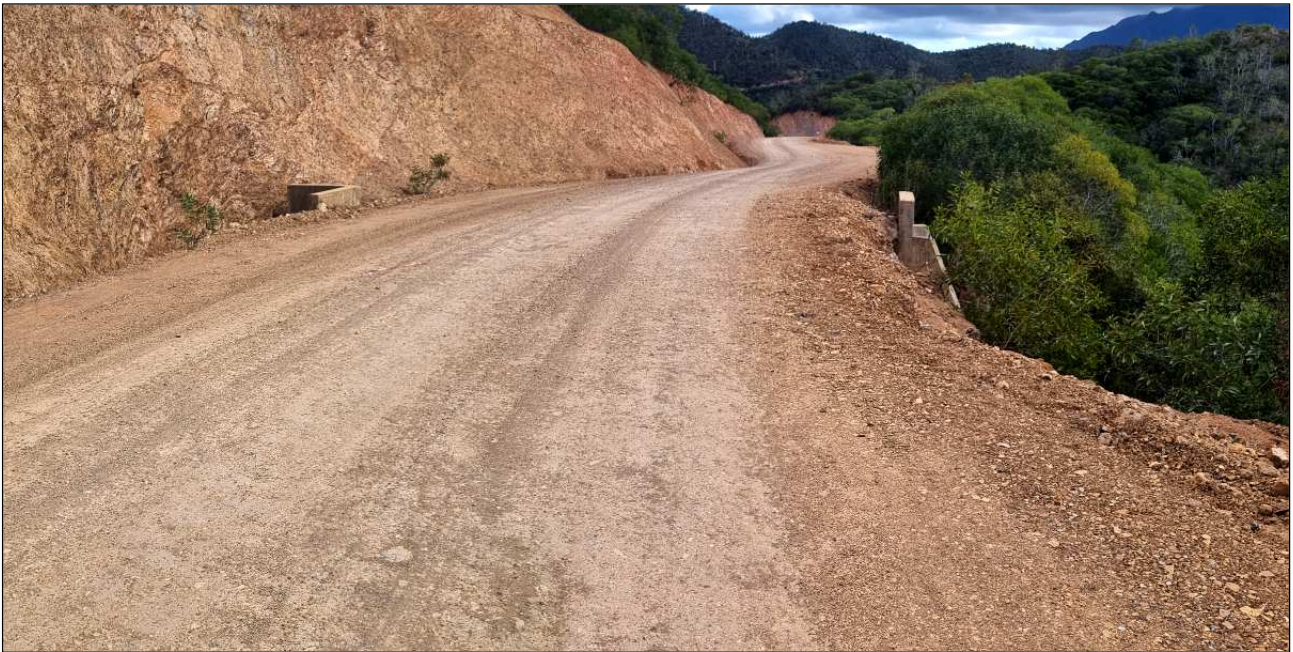
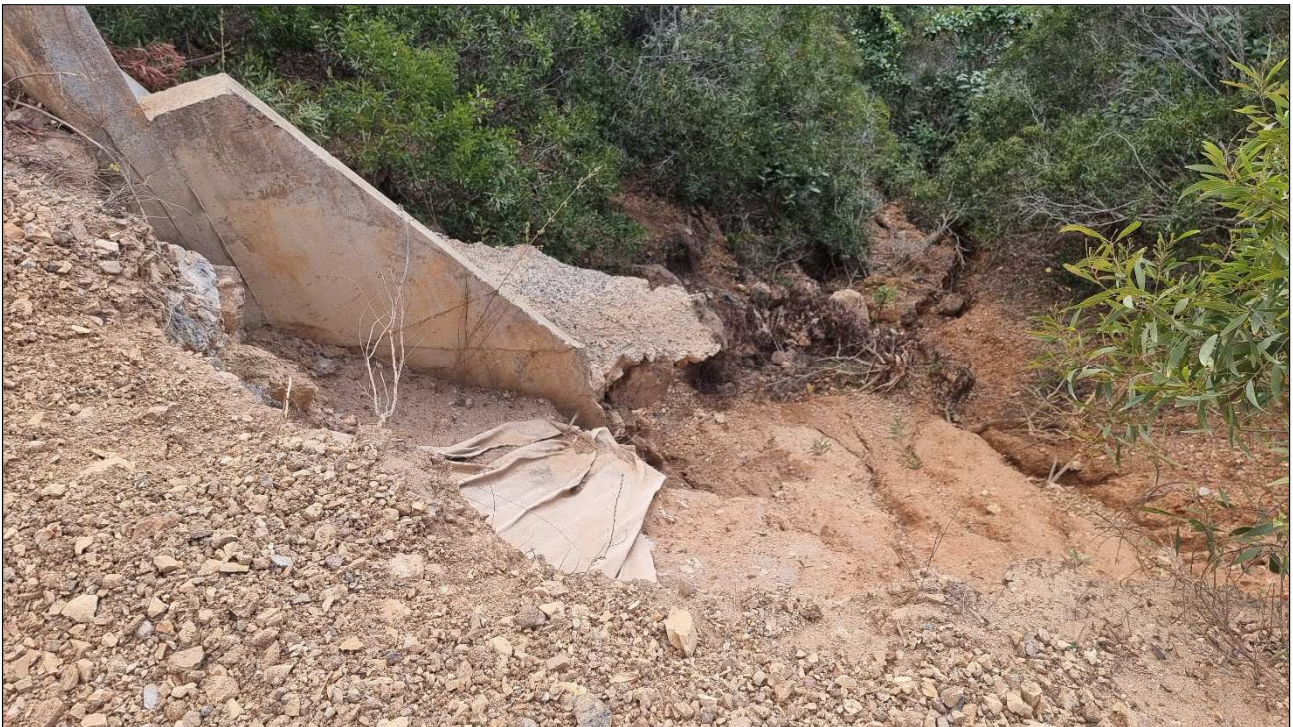
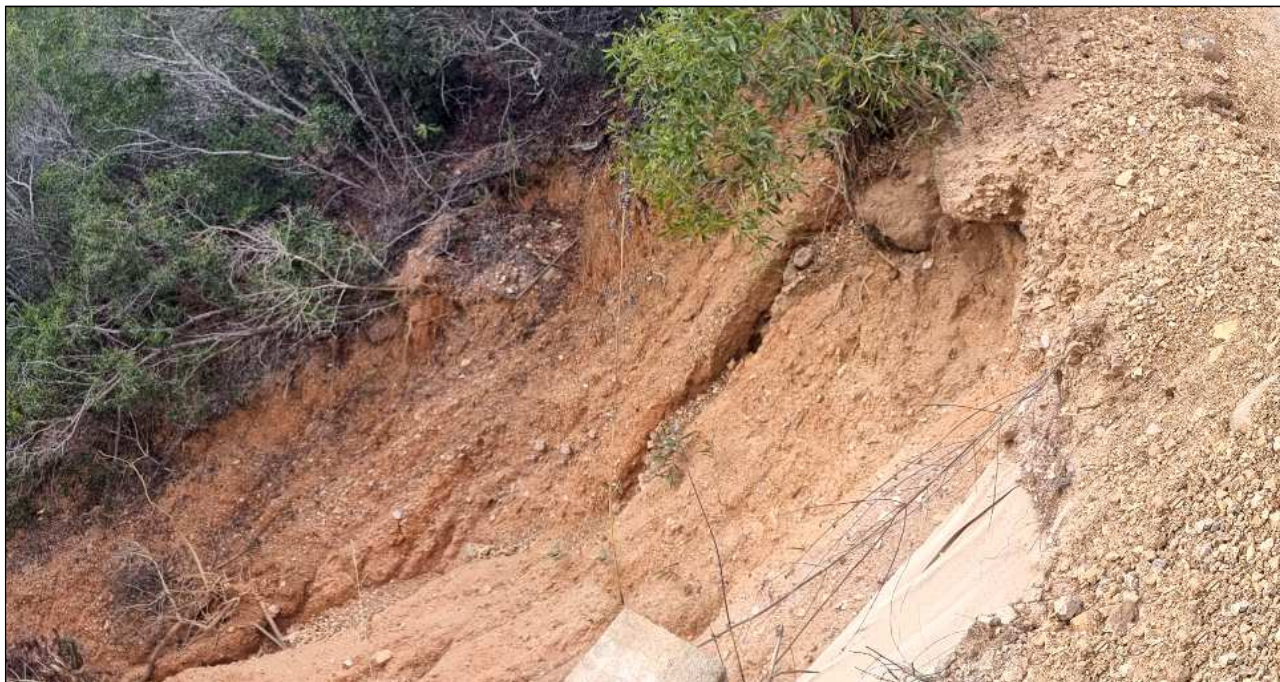
➤ **Projet de confortements des talus avals P792**

Un ravinement a touché les talus avals sur environ 10 m. Le ravinement a emporté une partie de l'enrochement en joue de l'ouvrage de tête. Il a aussi généré une érosion des talus avals de la route. Aussi, il a conduit à un sous-cavement sous l'ouvrage de tête en sortie de la buse.

- La zone est conforme d'un point de vue largeur. Etant donné la présence de la buse, il est préférable de conserver la plateforme routière.
- Les talus avals montrent des matériaux altérés fins à grenus, principalement des matériaux entreposés pour former le merlon et d'autres remblais chaotiques.

- Les matériaux altérés se résument en des mélanges limono-sablonneux avec présence de graves dans des proportions très variables et aléatoires. Les plus fins se résument en des limons légèrement sablonneux. Les plus grossiers montrent la présence de graviers, cailloux et cailloutis.
- La pente est hétérogène et le terrain est accidenté suite aux ravinements. On note ainsi un étranglement ou col à environ 6 m de profondeur avec des matériaux plus rocheux. Ceci peut former une assise pour un éventuel parement en enrochements.
- Les conditions latérales d'accès restent contraignantes. La création d'un accès viable, même en phase provisoire afin d'aller créer une plateforme de travail en vue d'ancrer le parement en enrochements, semble compliquée.

Sur la base de ce qui précède, nous pensons que la solution adaptée pour ce site serait parement en enrochements sous réserves de faisabilité ou un parement en Acrosols. Les parements en enrochements sont les plus simples et les plus appropriés vu le contexte du projet mais leur faisabilité dépend de la capacité de l'Entreprise.

La définition de la solution optimale pour la reprise de ces talus nécessite la réalisation d'une étude géotechnique spécifique.

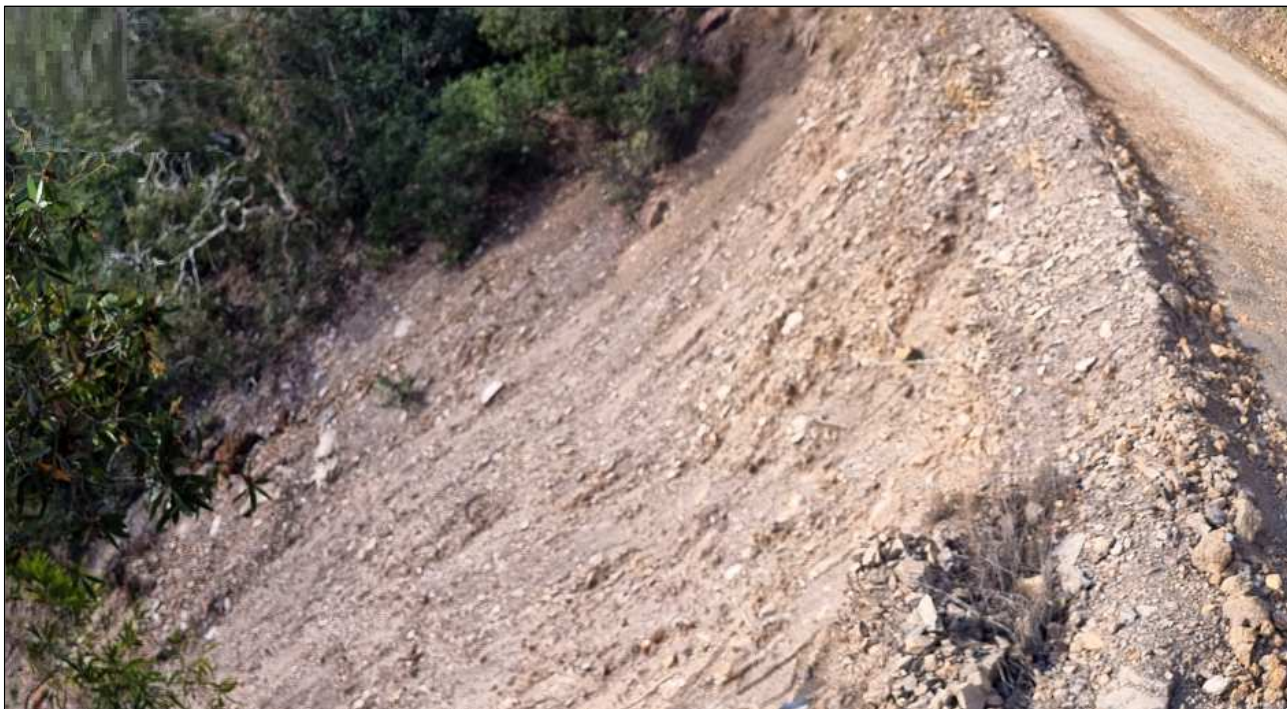
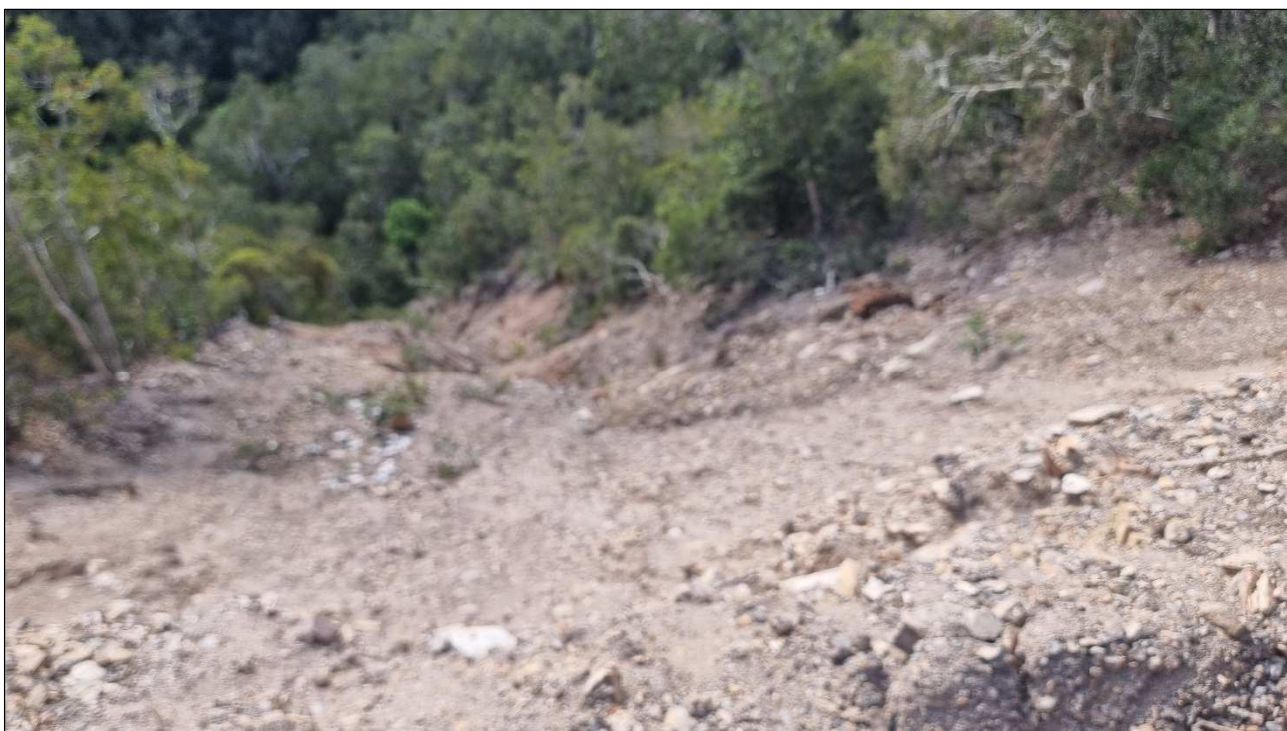
➤ **Rupture ancien parements en enrochements, P800**

Un ancien confortement réalisé au droit du talus aval a rompu. Le confortement des type parement en enrochements et a été réalisé depuis plusieurs années par la Mairie de KAALA-GOMEN.

- La zone est assez étroite avec la présence d'un talus de grande hauteur en amont. Ceci rend quasi-impossible l'élargissement de la route vers l'amont. et même dans ce cas, comme l'éboulement a emporté une bonne partie des talus avals et qu'on se retrouve avec un sous-cavement local et une partie du merlon en porte-à-faux, il reste nécessaire de reprendre et de conforter les talus avals.

- Les talus avals montrent des matériaux altérés fins à grenus, principalement des matériaux entreposés pour former le merlon et d'autres remblais chaotiques.

- Les matériaux altérés se résument en des mélanges limono-sablonneux avec présence de graves dans des proportions très variables et aléatoires. Les plus fins se résument en des limons légèrement sablonneux. Les plus grossiers montrent la présence de graviers, cailloux et cailloutis. Ils s'apparentaient à des matériaux graveleux mis en place à l'arrière de l'ancien enrochement.

- La pente des talus avals est modérée en somme.
- La pente est uniforme, nous ne notons ni étranglement ni rupture de pente.
- Nous n'avons noté aucun affleurement rocheux ou éperon pouvant former une assise solide pour un éventuel parement en enrochements.

- L'absence d'assise solide impliquerait un parement de hauteur supérieure à 3,00 m. or, les conditions latérales ne permettraient pas la création d'un accès viable même en phase provisoire afin d'aller créer une plateforme de travail en vue d'ancrer le parement en enrochements.

Sur la base de ce qui précède, nous pensons que la solution adaptée pour ce site serait un parement en Acrosols voire une paroi berlinoise et non un parement en enrochements.

La définition de la solution optimale pour la reprise de ces talus nécessite la réalisation d'une étude géotechnique spécifique.
