**LIAISON ROUTIERE HIENGHENE / KAALA-GOMEN
TRANCHE 2, COMMUNE DE KAALA-GOMEN**

SUPERVISION GEOTECHNIQUE

**Compte-Rendu de Visite - CRV04
Visite du 16.07.2024**

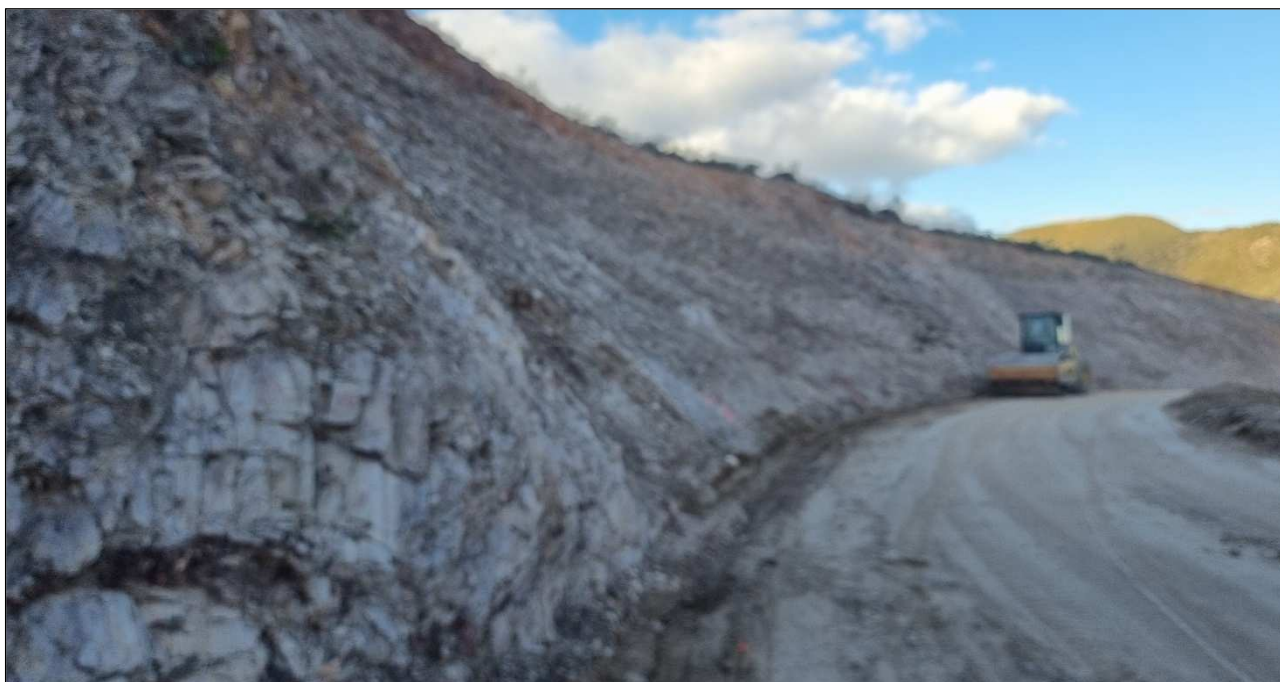
➤ Talus P509 – P582

Les talus ont été réalisés en déblais avec une succession de deux (2) niveaux unitaires séparés par une risberme.

Les talus montrent des affleurements matériaux altérés grenus : sables gravelo-limoneux, de teinte beige à marronne avec localement des matériaux agglomérés ou indurés se déclinant par endroits en de la roche Schisto-gréseuse altérée.

Les talus montrent une bonne tenue à l'ouverture. On ne note ni éboulements ni fissures de compression. Une inspection devra néanmoins être menée après les premières pluies significatives.

La structurale est en somme favorable, on est en présence de peu de roches et nous ne notons pas de développement d'une fracturation significative. On note néanmoins quelques structures défavorables au droit du niveau supérieur. Ces structures pourraient à terme générer des décrochements de blocs voire de dièdres mais les éboulis resteraient contenus sur la risberme.

La pente locale des niveaux est proche de 1V/1H (45°) à 2V/1H ($\approx 63^\circ$).

- ➔ Ces talus montrent un bon potentiel de stabilité vis-à-vis des glissements en grand.
- ➔ Ces talus montrent un bon potentiel de pérennité sous réserve de s'assurer d'une bonne gestion des eaux météoriques en mettant en place un dispositif d'assainissement adapté. Éventuellement, ou pourra procéder à un complément de végétalisation des talus si besoin notamment les niveaux supérieurs montrant une frange altérée plus significative propice à la prise des semis.
- ➔ Ces talus peuvent être le siège d'instabilités dans le futur. Elles seraient limitées fort probablement à des légères ruptures sur des hauteurs définissant les niveaux unitaires.
- ➔ Ces talus soumis aux agents météoriques peuvent s'altérer et s'éroder puis donner lieu à des légers éboulements ou des 'coulées de Schistes'.

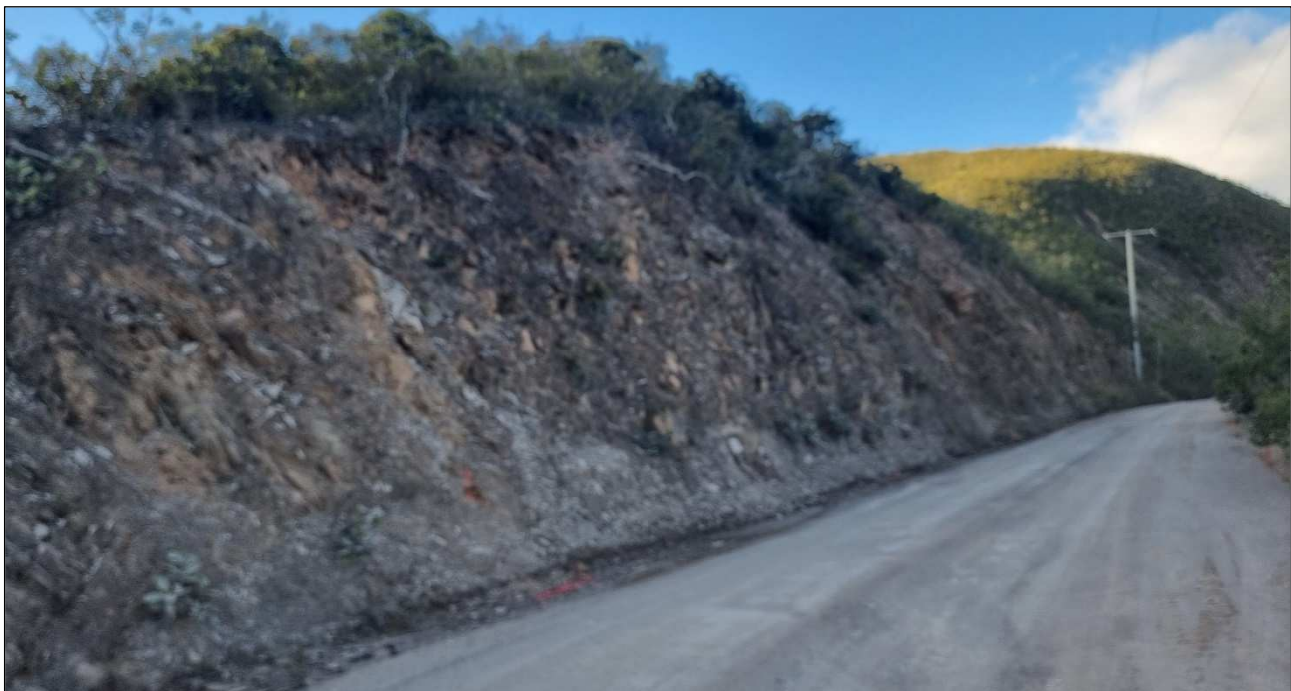
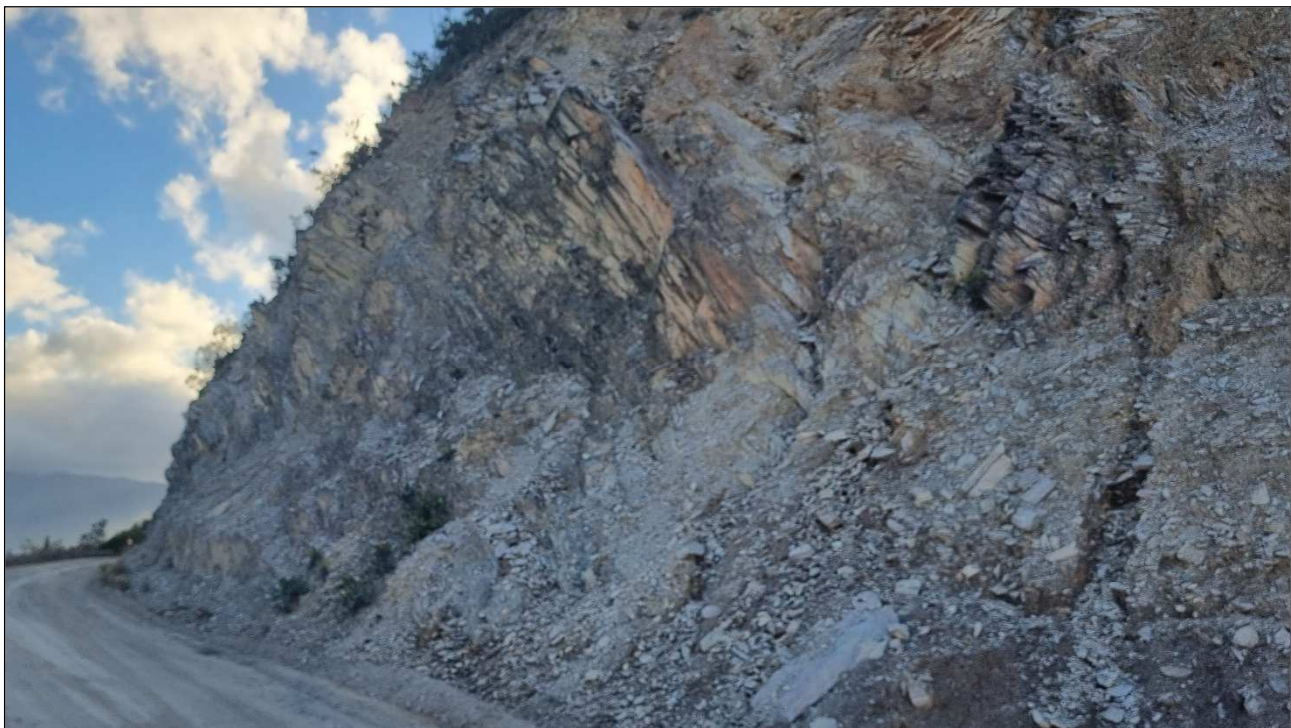
➤ Talus P599 – P606

Les talus sont projetés en déblais avec une hauteur maximale proche de 10 m. Ils seraient projetés en un seul niveau en monopente.

Les talus montrent des affleurements de matériaux altérés grenus : sables gravello-limoneux, de teinte beige, blanchâtre à marronne avec localement des matériaux agglomérés ou indurés se déclinant par endroits en de la roche Schisto-gréseuse altérée. Par endroits, nous recoupons des plans rocheux +/- massifs.

Les talus actuels montrent une bonne tenue. On ne note ni éboulements significatifs ni fissures de compression. Seules des coulées de matériaux altérés semblent avoir lieu suite aux pluies significatives de même que des chutes de blocs voire de dièdres mais les volumes resteraient limités à $< 5 \text{ m}^3$.

Sur la base des affleurements sur les talus actuels, la structurale serait localement défavorable avec une fracturation montrant un pendage subvertical croisé avec des diaclases subhorizontales. On note par endroits fracturation bien dense et avancée définissant des blocs voire des dièdres en état limite. On note aussi des plans de fracturation montrant les signes d'anciens décrochements rocheux.

Afin de limiter les travaux de terrassements et étant donné ce qui précède, il peut être envisagé l'adoption d'une pente plus raide et de limiter les travaux à du nettoyage, purge et reprofilage des talus. Un tronçon, comme sur la seconde photo, pourra nécessiter néanmoins la mise en place d'un ouvrage de confortement du type filet pare-blocs ou grillage plaqué.

Aussi, nous recommandons de procéder à un écrêtage de la tête des talus pour adopter une pente plus douce au droit de la franche superficielle bien altérée y compris de la mince couche de '*Terre Végétale*' en surface.

- 2V/3H ($\approx 33^\circ$) dans les formations superficielles meubles,
- 1V/1H (45°) dans les formations d'altération argilo-sableuses, en l'occurrence au niveau des Serpentinites et Sapolites terreuses à rocheuses
- 3V/2H ($\approx 56^\circ$) à 4V/1H ($\approx 76^\circ$) avec une pente nominale à 2V/1H ($\approx 63^\circ$) dans la roche de type 'Péridotites' suivant sa fracturation.

La validation du design définitif reste à mener sur site lors de l'ouverture et de la réalisation des terrassements. Une inspection pourra être menée en cours ou après les travaux pour ajuster au mieux les pentes locales.

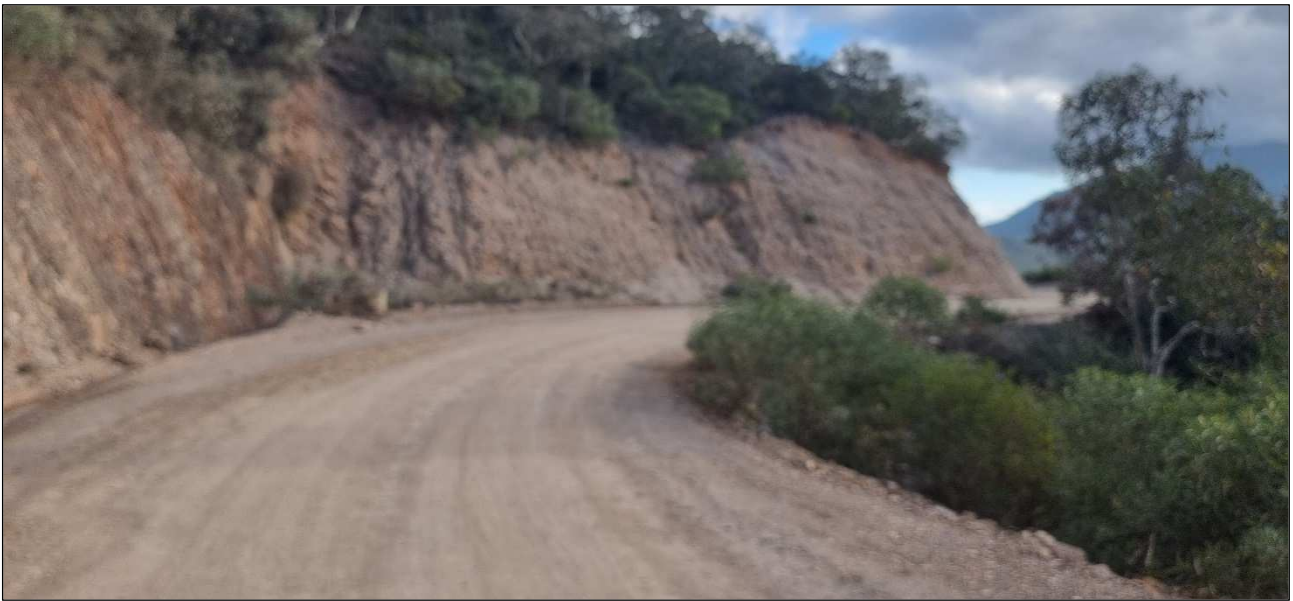
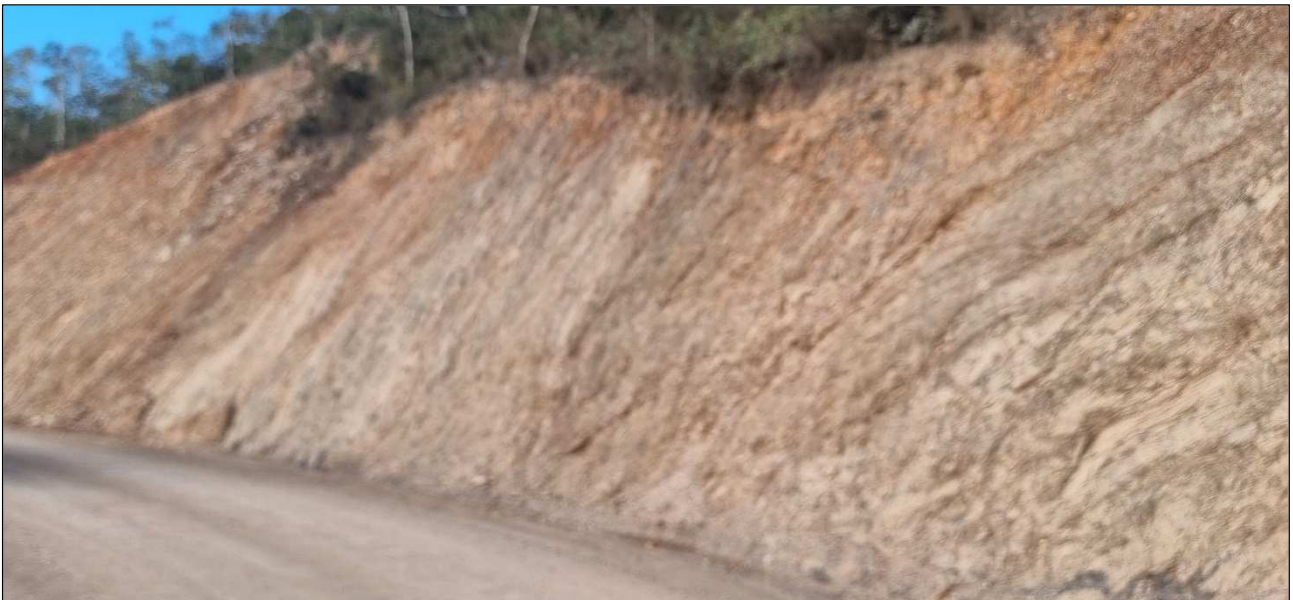
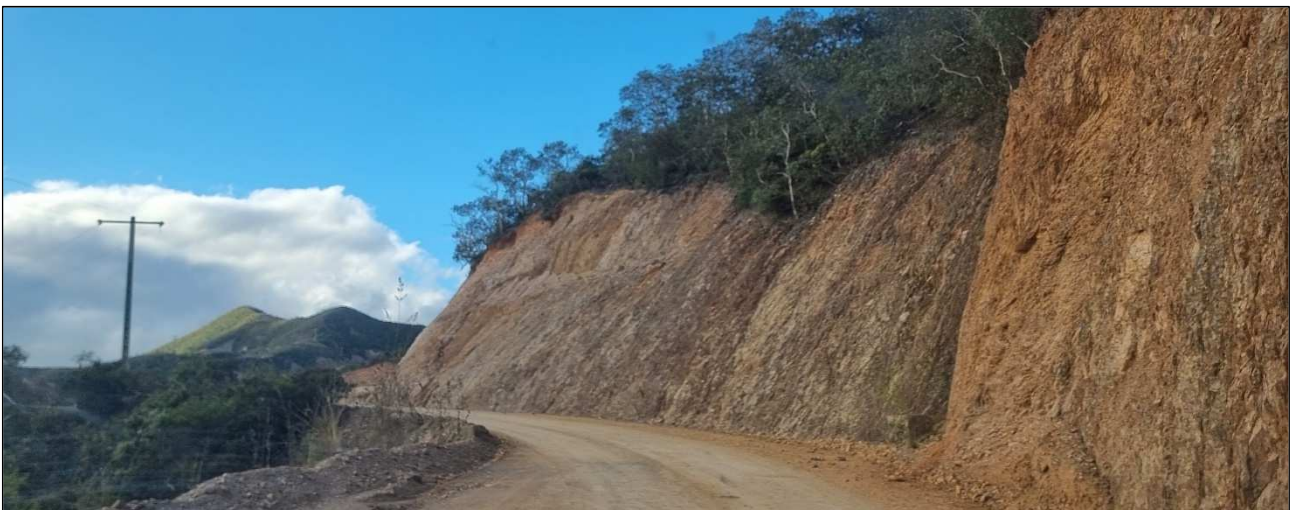
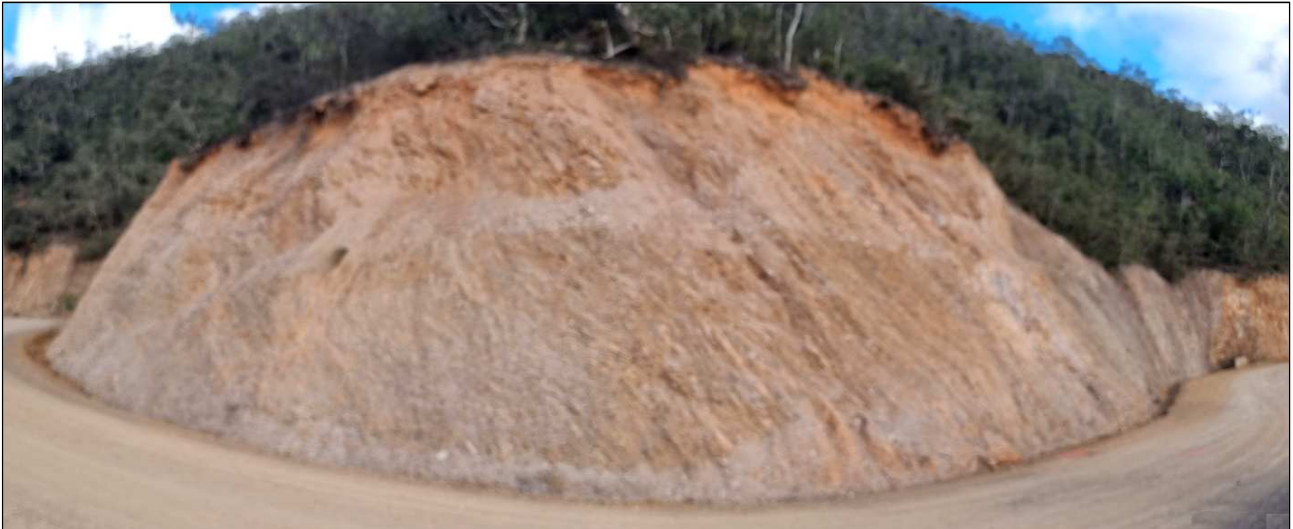
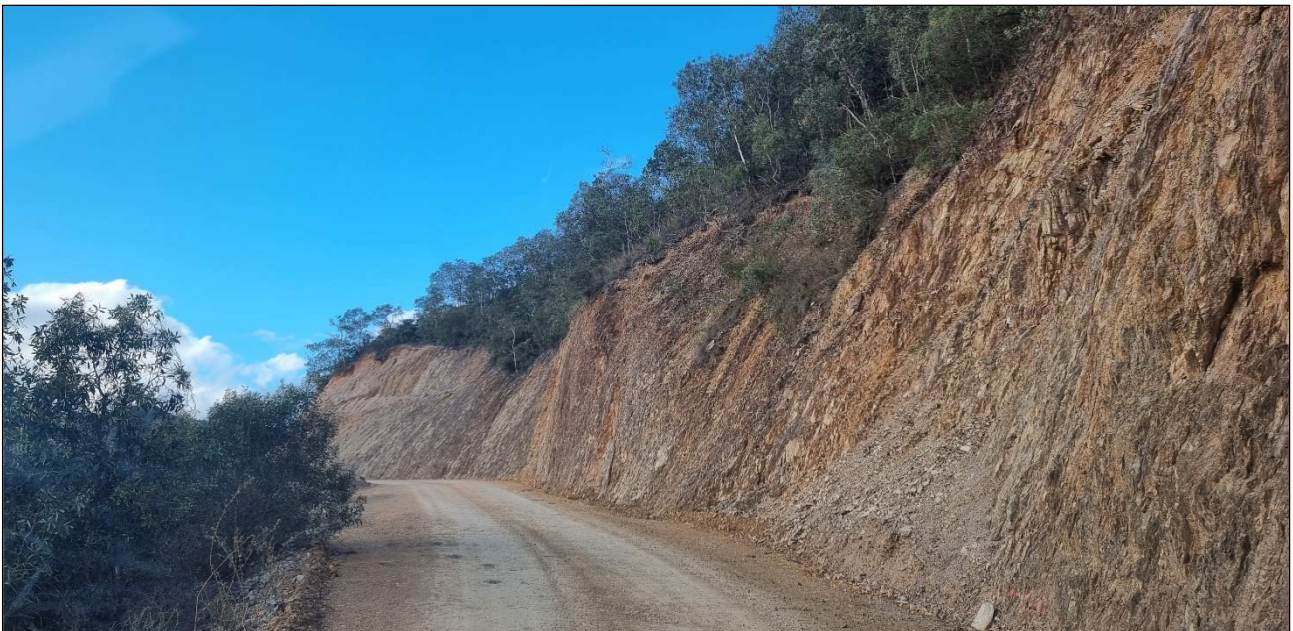
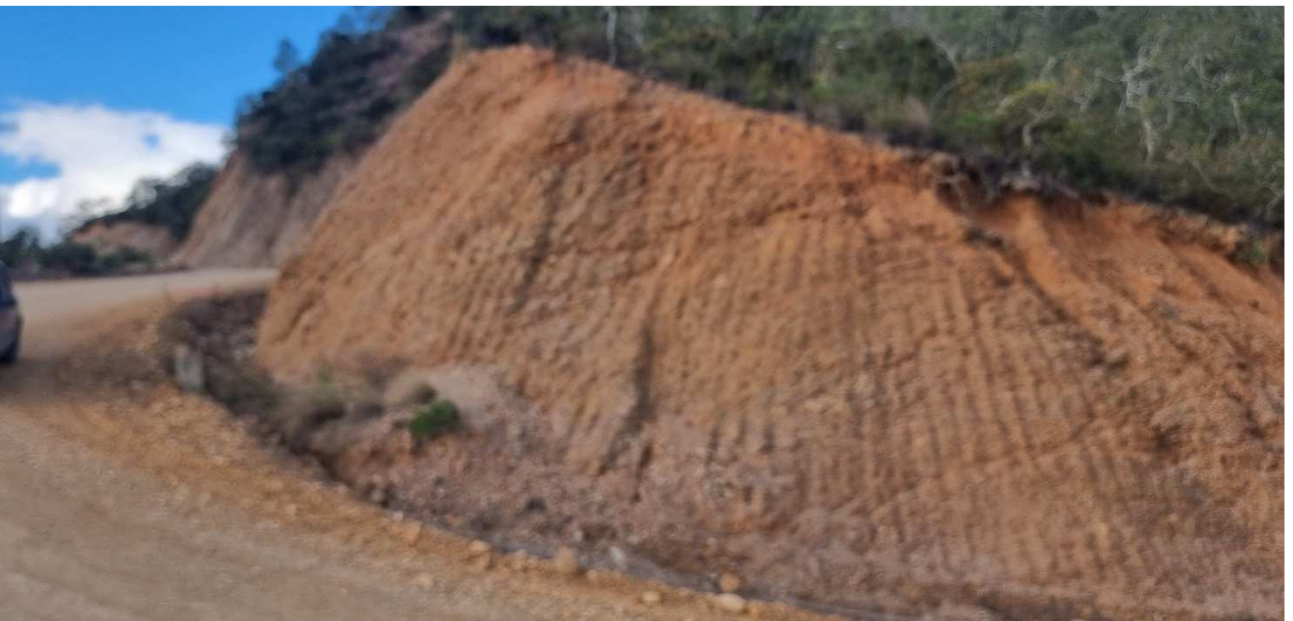
➤ Talus P770 – P800

Les talus ont été réalisés en déblais avec une hauteur maximale proche de 8 m. Ils se présentent majoritairement comme un seul niveau en monopente. Localement, les talus ont été aménagés en une succession de deux (2) niveaux unitaires séparés par une risberme.

Les talus montrent des affleurements matériaux altérés fins : limons sablonneux, de teinte beige/orange à grenus : sables gravelo-limoneux, de teinte beige à marronne avec localement des matériaux agglomérés ou indurés se déclinant par endroits en de la roche Schisto-gréseuse altérée.

Les talus montrent une bonne tenue à l'ouverture. On ne note ni éboulements ni fissures de compression. Une inspection devra néanmoins être menée après les premières pluies significatives.

La structurale est en somme favorable, on est en présence de peu de roches et nous ne notons pas de développement d'une fracturation significative.

La modification du design au droit de ces talus concerne la suppression localement de la risberme et la réalisation des talus avec une pente locale proche de $2V/1H$ ($\approx 63^\circ$) à $4V/1H$ ($\approx 76^\circ$). Ces modifications ont permis notamment la limitation des hauteurs totales des talus et la réduction des volumes de déblais.

Les pentes sont localement raides proches de $4V/1H$ ($\approx 76^\circ$) voire plus ce qui représenterait potentiellement à terme des points faibles pouvant impliquer des instabilités locales.

- ➔ Ces talus montrent un bon potentiel de stabilité vis-à-vis des glissements en grand.
- ➔ Ces talus montrent un bon potentiel de pérennité sous réserve de s'assurer d'une bonne gestion des eaux météoriques en mettant en place un dispositif d'assainissement adapté. Eventuellement, ou pourra procéder à un complément de végétalisation des talus si besoin.
- ➔ Elles seraient limitées fort probablement à des légères ruptures sur des hauteurs bien faibles.
- ➔ Ces talus soumis aux agents météoriques peuvent s'altérer et s'éroder puis donner lieu à des légers éboulements ou des 'coulées de Schistes'.

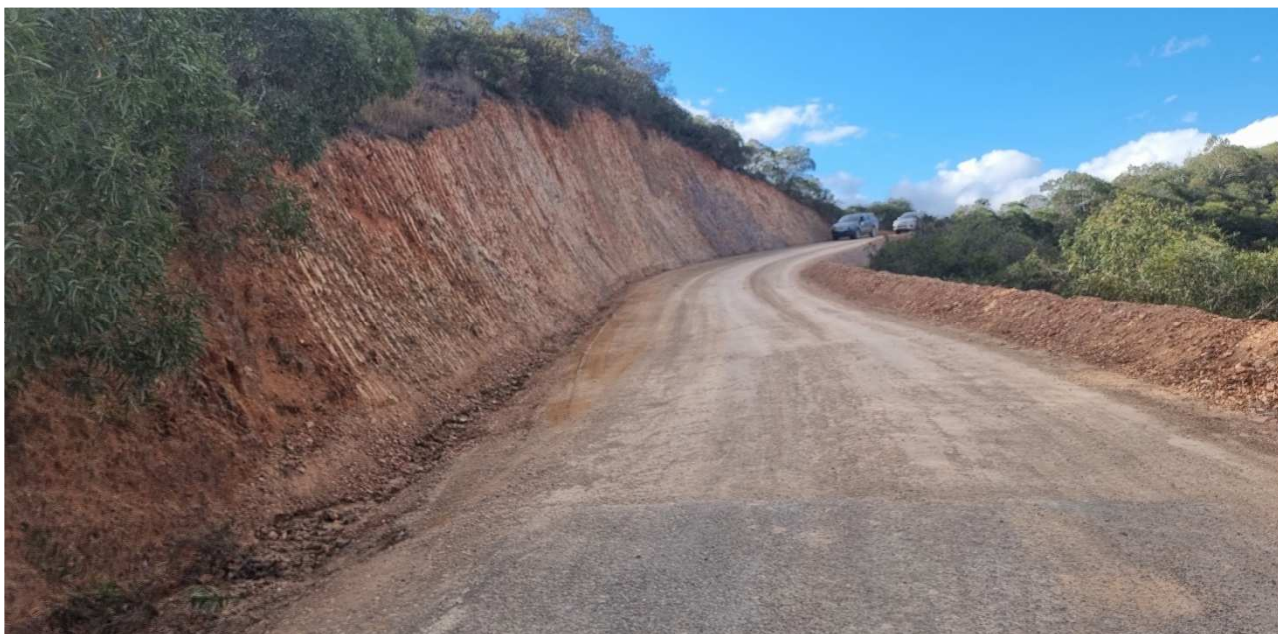
➤ Talus P930

Les talus ont été réalisés en déblais avec une hauteur maximale proche de 8 m. Ils se présentent comme un seul niveau en monopente.

Les talus montrent des affleurements matériaux altérés grenus : sables gravelo-limoneux, de teinte beige à marronne avec localement des matériaux agglomérés ou indurés se déclinant par endroits en de la roche Schisto-gréseuse altérée.

Les talus montrent une bonne tenue à l'ouverture. On ne note ni éboulements ni fissures de compression. Une inspection devra néanmoins être menée après les premières pluies significatives.

La structurale est en somme favorable, on est en présence de peu de roches et nous ne notons pas de développement d'une fracturation significative.

La modification du design au droit de ces talus concerne la suppression d'une risberme et la réalisation des talus avec une pente locale proche de 2V/1H ($\approx 63^\circ$) à 4V/1H ($\approx 76^\circ$). Cette modification a permis notamment la limitation des hauteurs totales des talus et la réduction des volumes de déblais.

Les pentes sont localement raides proches de 4V/1H ($\approx 76^\circ$) voire plus ce qui représenterait potentiellement à terme des points faibles pouvant impliquer des instabilités locales.

- ➔ Ces talus montrent un bon potentiel de stabilité vis-à-vis des glissements en grand.
- ➔ Ces talus montrent un bon potentiel de pérennité sous réserve de s'assurer d'une bonne gestion des eaux météoriques en mettant en place un dispositif d'assainissement adapté. Eventuellement, ou pourra procéder à un complément de végétalisation des talus si besoin.
- ➔ Elles seraient limitées fort probablement à des légères ruptures sur des hauteurs bien faibles.
- ➔ Ces talus soumis aux agents météoriques peuvent s'altérer et s'éroder puis donner lieu à des légers éboulements ou des 'coulées de Schistes'.
