**LIAISON ROUTIERE HIENGHENE / KAALA-GOMEN  
TRANCHE 2, COMMUNE DE KAALA-GOMEN**

**SUPERVISION GEOTECHNIQUE**

**Compte-Rendu de Visite - CRV07  
Visite du 23.09.2024**

| Objet | : | <b>Avis sur certains parements en enrochements</b> | | | |

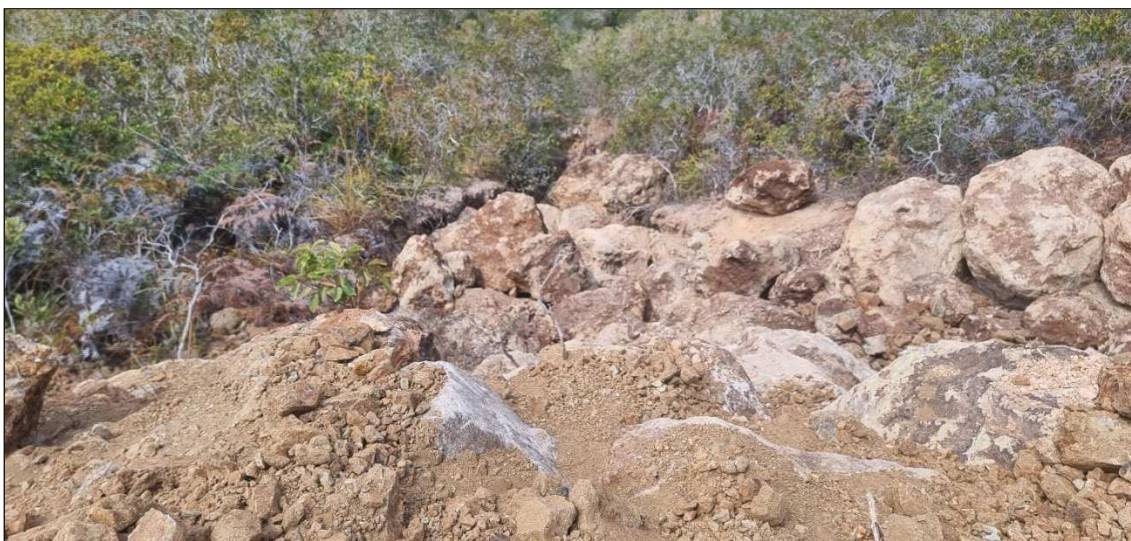
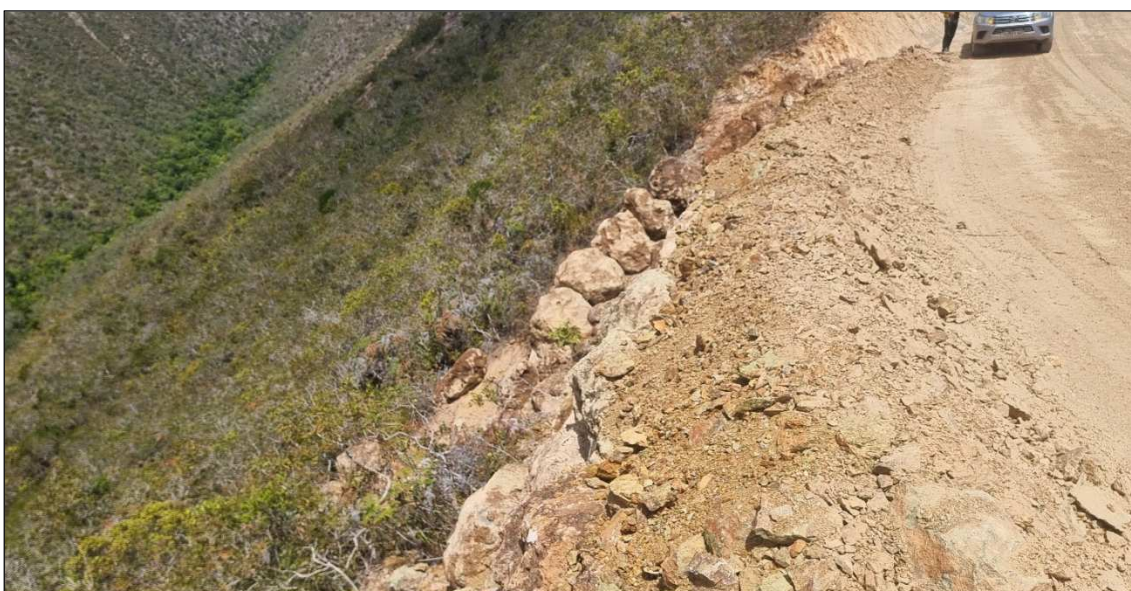
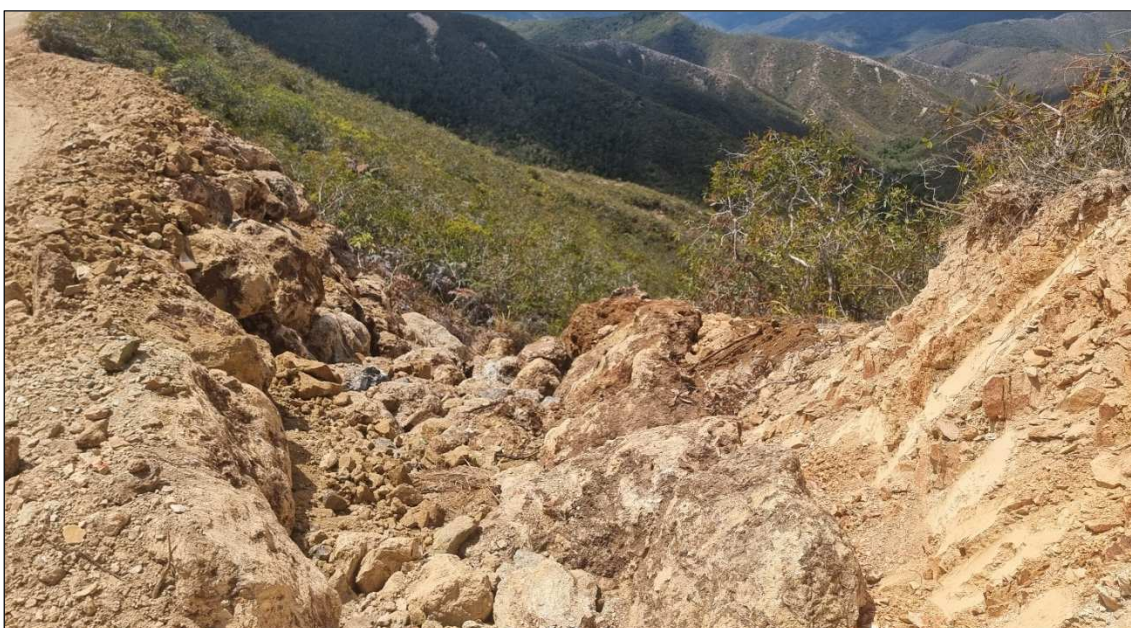
➤ **Ouvrage 418**

L'ouvrage réalisé à cet endroit remplit deux fonctions ou consiste au mariage de deux parements : le premier a pour objectif la reprise des talus avals suite à divers désordres et le second correspond à l'exutoire d'un fossé longitudinal.

- Les parements en enrochements s'apparentent à du pralinage plus qu'à un ouvrage de confortement.
- Les parements n'ont pas été ancrés en pied (les premiers blocs n'ont pas été enterrés ou semi-enterrés).

- Le pied de l'ouvrage est correct avec une clé ou un démarrage dans une 'gorge' d'une ravine.
- Les parements montrent une hauteur maximale proche de 10 m.

- Les parements ont été réalisés avec une pente de l'ordre de 1V/1H (45°).
- Les blocs sont propres, de bonne qualité (roche Schisto-gréseuse massive) de bon calibre : blocs de granulométrie 500-1000 mm en somme. Des blocs plus volumineux ont été mis en place pour former la clé en pied des parements. Des blocs plus petits ont été mis place pour combler les vides et sur la ligne supérieure pour parfaire le nivellement.

- Certains blocs n'ont pas été mis en quinconce ne permettant pas d'assurer la discontinuité des joints.
- Un géotextile de séparation semble avoir été mis en place au contact des blocs avec les remblais contigus. Néanmoins, nous ne pouvons pas assurer qu'il a été mis en place sur l'ensemble de l'ouvrage et notamment la zone correspondant à un exutoire d'un fossé longitudinal.

- Les remblais contigus sont composés de matériaux de type 'Schistes fins à grossiers' : Graves sablo-limoneuses, beige à marron, de calibre sommaire 0/100 mm.

Par ailleurs, on notera qu'aucune étude préalable ou suivi n'a été réalisé spécifiquement pour cet ouvrage. Aussi, aucun contrôle de portance ou réception de l'assise n'a été réalisé avant montage des parements.

Les parements ne semblent montrer aucun signe d'instabilité : décrochement, affaissement, mouvement de bloc, érosion, etc.

En conclusion, nous pouvons avancer que cet ouvrage serait « **Conforme sous réserves de réaliser les travaux complémentaires et de lever les doutes concernant l'assise** ».

**L'inspection visuelle de cet ouvrage nous incite à recommander des travaux de bétonnage afin de créer des enrochements jointés comme prévu au moins pour la partie fossé.**

Ce bétonnage devra être soigné sur les parois pour éviter tout affouillement. En effet, nous avons noté un léger virage à l'amorce de la descente enrochée. Les écoulements pourraient à terme générer un affouillement voire une déstabilisation des blocs.

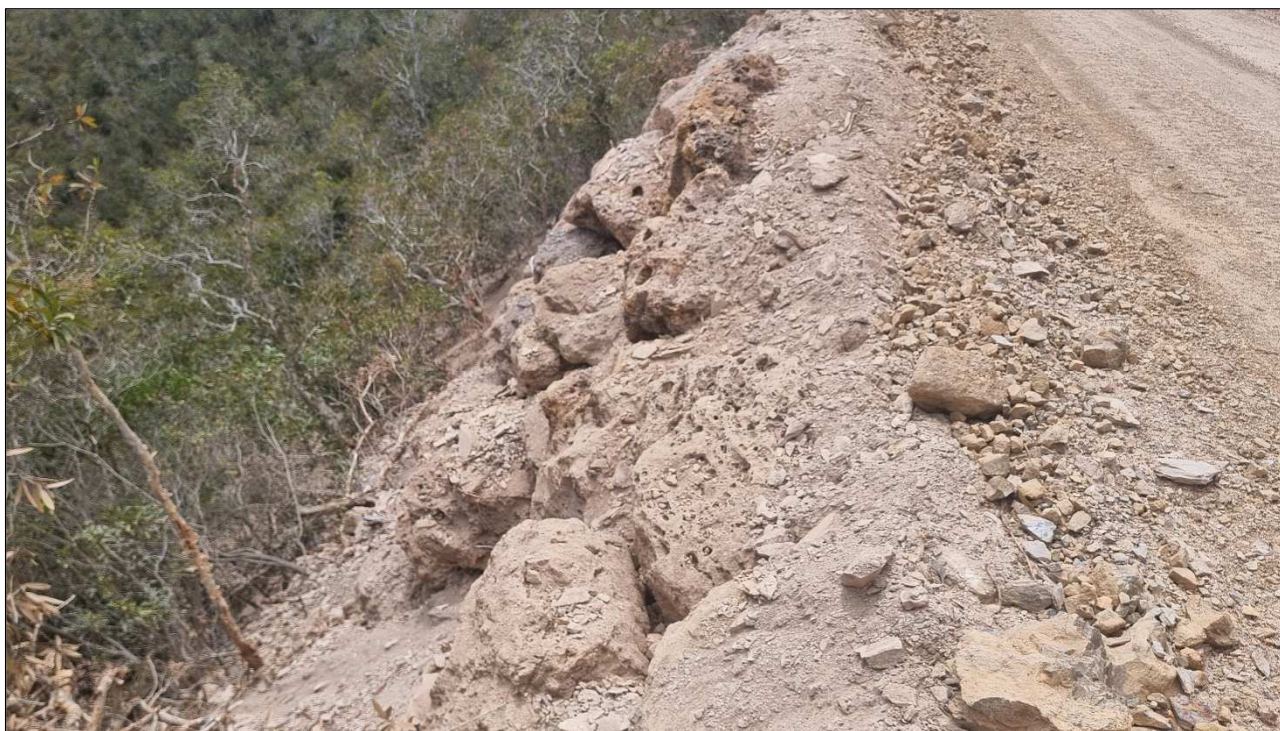
➤ **Ouvrage P483-P487**

L'ouvrage réalisé est un parement de reprise des talus avals suite à divers désordres.

- Le parement en enrochements s'apparente à du pralinage plus qu'à un ouvrage de confortement.
- Le parement n'a pas été ancré en pied (les premiers blocs n'ont pas été enterrés ou semi-enterrés).

- Le pied de l'ouvrage semble correct avec un ancrage dans des matériaux altérés.
- Le parement montre une hauteur nominale proche de 3 m.
- Le parement a été réalisé avec une pente de l'ordre de 1V/1H (45°).

- Les blocs sont propres, de bonne qualité (roche Schisto-gréseuse massive) de bon calibre : blocs de granulométrie 500-1000 mm en somme.
- Certains blocs n'ont pas été mis en quinconce ne permettant pas d'assurer la discontinuité des joints.

- Un géotextile de séparation semble avoir été mis en place au contact des blocs avec les remblais contigus. Néanmoins, nous n'avons pas pu le constater sur site.

- Les remblais contigus sont composés de matériaux de type 'Schistes fins à grossiers' : Graves sablo-limoneuses, beige à marron, de calibre sommaire 0/100 mm.

Par ailleurs, on notera qu'aucune étude préalable ou suivi n'a été réalisé spécifiquement pour cet ouvrage. Aussi, aucun contrôle de portance ou réception de l'assise n'a été réalisé avant montage des parements.

Les parements ne semblent montrer aucun signe d'instabilité : décrochement, affaissement, mouvement de bloc, érosion, etc.

**La pérennité de ce parement ne semble pas compromise sous réserves d'une parfaite gestion des eaux météoriques en contrehaut, derrière et dans l'environnement proche de l'ouvrage. Aussi, des ravinements et érosions pourraient avoir lieu suite aux événements pluvieux significatifs. Enfin, aucune garantie ne peut être avancée concernant l'assise et l'ancrage du parement.**

En conclusion, nous pouvons avancer que cet ouvrage serait « **Conforme sous réserves de lever les doutes concernant l'assise** ».

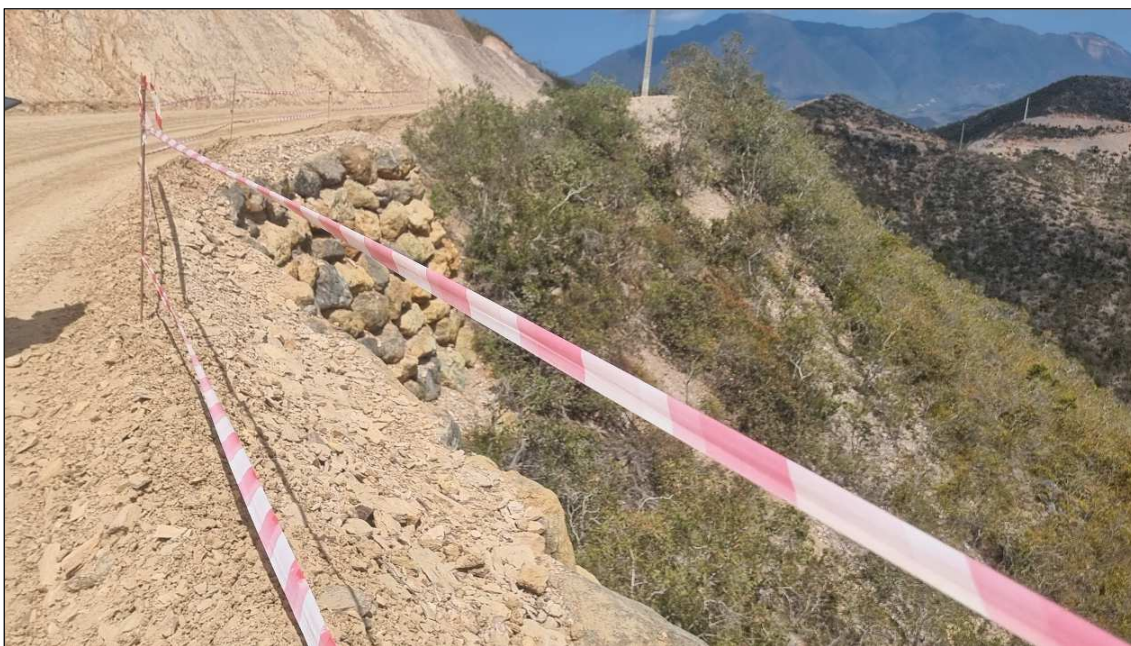
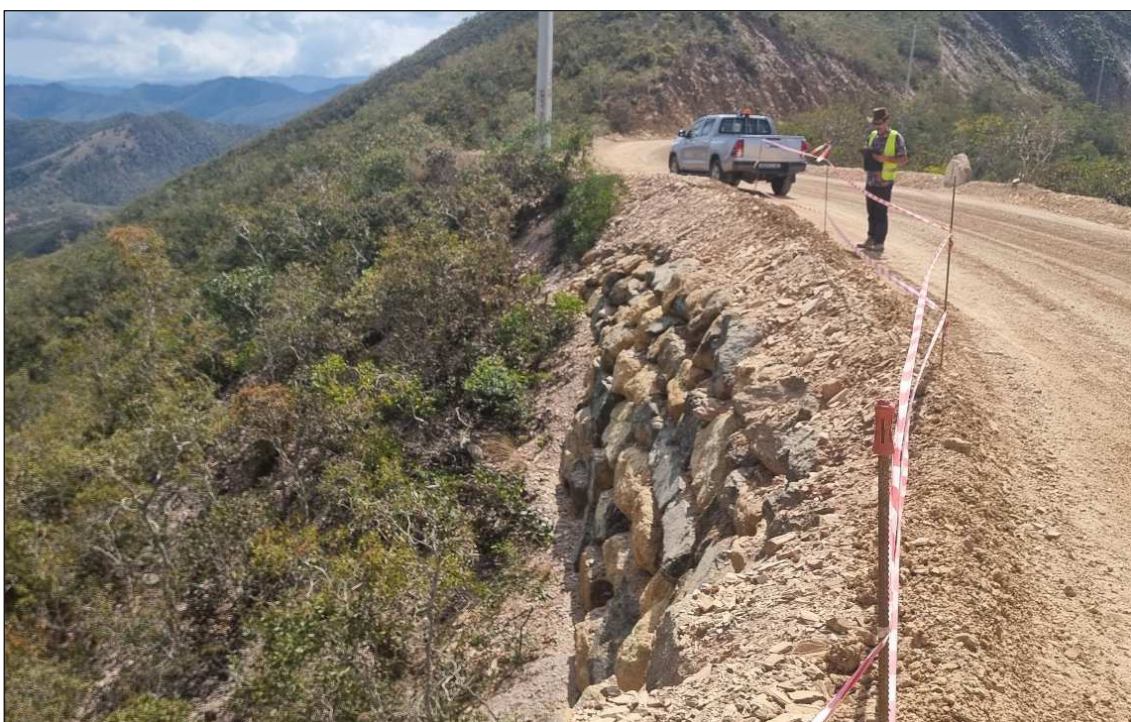
➤ **Ouvrage P613**

L'ouvrage réalisé est un parement de reprise des talus avals suite à divers désordres.

- Le parement en enrochements s'apparente à un ouvrage de confortement.
- Le parement n'a pas été ancré en pied (les premiers blocs n'ont pas été enterrés ou semi-enterrés).
- Le pied de l'ouvrage semble correct avec un ancrage dans des matériaux altérés.
- Le parement montre une hauteur nominale proche de 4 à 5 m.
- Le parement a été réalisé avec une pente de l'ordre de  $3V/2H$  ( $\approx 56^\circ$ ) à  $2V/1H$  ( $\approx 63^\circ$ ).
- Les blocs sont propres, de bonne qualité (roche Schisto-gréseuse massive) de bon calibre : blocs de granulométrie 500-1000 mm en somme. Des blocs plus volumineux ont été mis en place pour former

la clé en pied des parements. Des blocs plus petits ont été mis place pour combler les vides et sur la ligne supérieure pour parfaire le nivellement.

- Les blocs n'ont pas été mis en quinconce ne permettant pas d'assurer la discontinuité des joints.
- Un géotextile de séparation semble avoir été mis en place au contact des blocs avec les remblais contigus. Néanmoins, nous n'avons pas pu le constater sur site.
- Les remblais contigus sont composés de matériaux de type 'Schistes fins à grossiers' : Graves sablo-limoneuses, beige à marron, de calibre sommaire 0/100 mm.

Par ailleurs, on notera qu'aucune étude préalable ou suivi n'a été réalisé spécifiquement pour cet ouvrage. Aussi, aucun contrôle de portance ou réception de l'assise n'a été réalisé avant montage des parements.

Les parements ne semblent montrer aucun signe d'instabilité : décrochement, affaissement, mouvement de bloc, érosion, etc.

**La pérennité de ce parement ne semble pas compromise sous réserves d'une parfaite gestion des eaux météoriques en contrehaut, derrière et dans l'environnement proche de l'ouvrage. Aussi, des ravinements et érosions pourraient avoir lieu suite aux événements pluvieux significatifs. Par ailleurs, aucune garantie ne peut être avancée concernant l'assise et l'ancrage du parement.**

En conclusion, nous pouvons avancer que cet ouvrage serait « **Non conforme** ».

Enfin, étant donné les pentes locales des parements dépassant les pentes usuelles pour ce type d'ouvrage (soit 45° correspondant à 1V/1H), une vérification de la stabilité est vivement recommandée dans le cadre d'une mission G2 ou G5 spécifique ou de la mission G3 à la charge de l'entreprise.

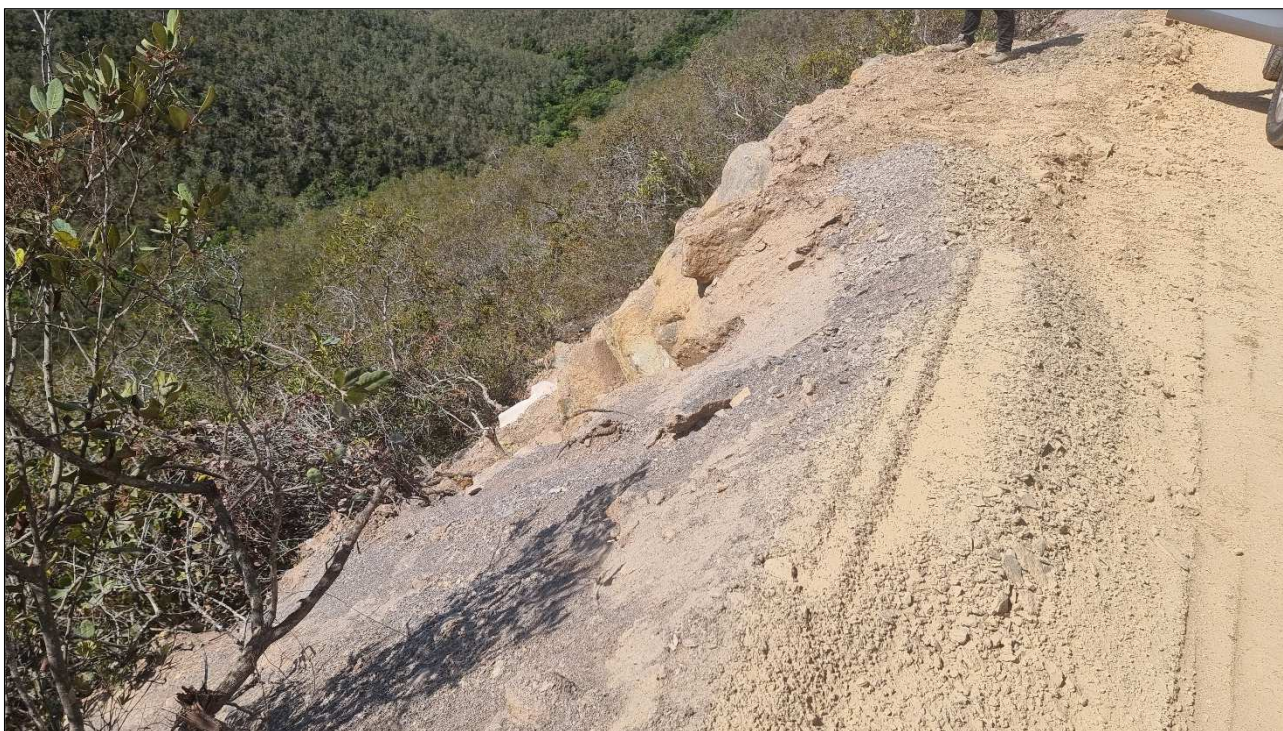
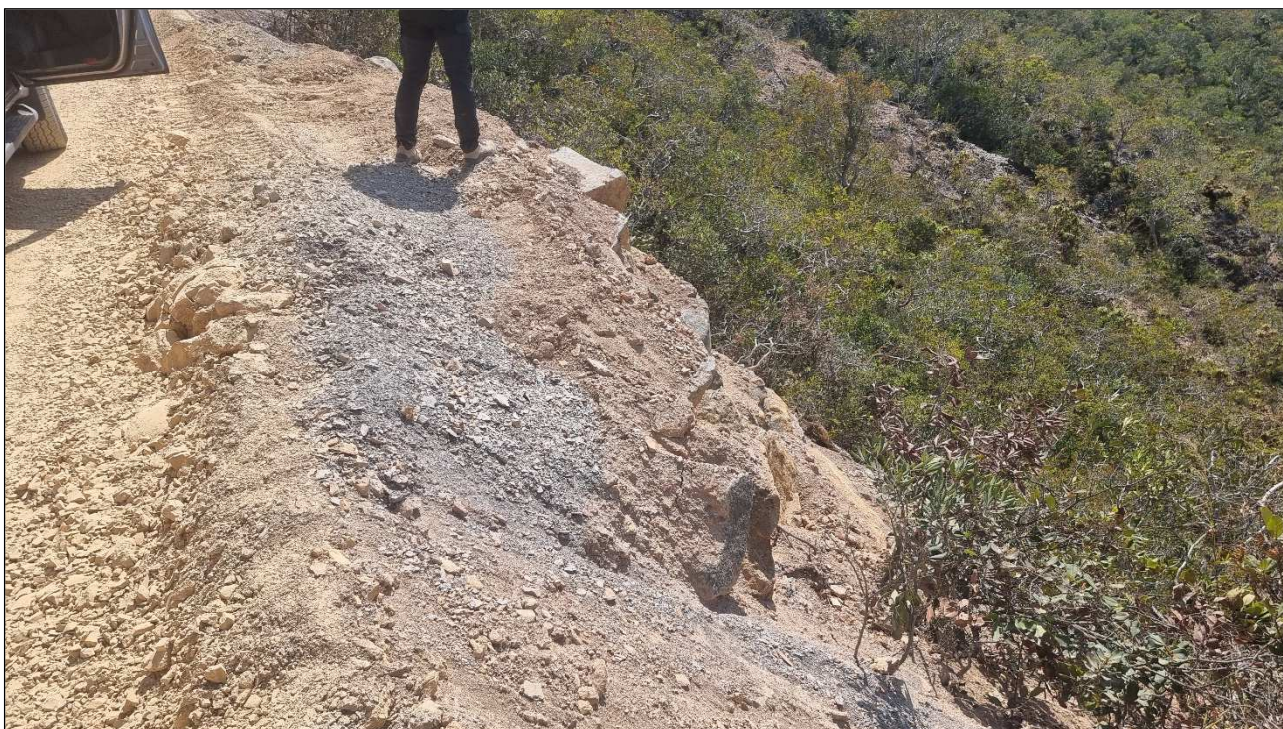
➤ **Ouvrage P699-P700**

L'ouvrage réalisé est un parement de reprise des talus avals suite à divers désordres.

- Le parement en enrochements s'apparente à du pralinage plus qu'à un ouvrage de confortement.
- Le parement n'a pas été ancré en pied (les premiers blocs n'ont pas été enterrés ou semi-enterrés).
- Le pied de l'ouvrage semble correct avec un ancrage dans des matériaux altérés.
- Le parement montre une hauteur nominale proche de 3 m.

- Le parement a été réalisé avec une pente de l'ordre de 1V/1H (45°).
- Les blocs sont propres, de bonne qualité (roche Schisto-gréseuse massive) de bon calibre : blocs de granulométrie 500-1000 mm en somme.
- Certains blocs n'ont pas été mis en quinconce ne permettant pas d'assurer la discontinuité des joints.
- Un géotextile de séparation a été mis en place au contact des blocs avec les remblais contigus.
- Les remblais contigus sont composés de matériaux de type 'Schistes fins à grossiers' : Graves sablo-limoneuses, beige à marron, de calibre sommaire 0/100 mm.

Par ailleurs, on notera qu'aucune étude préalable ou suivi n'a été réalisé spécifiquement pour cet ouvrage. Aussi, aucun contrôle de portance ou réception de l'assise n'a été réalisé avant montage des parements.

Les parements ne semblent montrer aucun signe d'instabilité : décrochement, affaissement, mouvement de bloc, érosion, etc.

**La pérennité de ce parement ne semble pas compromise sous réserves d'une parfaite gestion des eaux météoriques en contrehaut, derrière et dans l'environnement proche de l'ouvrage. Aussi, des ravinements et érosions pourraient avoir lieu suite aux événements pluvieux significatifs. Enfin, aucune garantie ne peut être avancée concernant l'assise et l'ancrage du parement.**

En conclusion, nous pouvons avancer que cet ouvrage serait « **Conforme sous réserves de lever les doutes concernant l'assise** ».

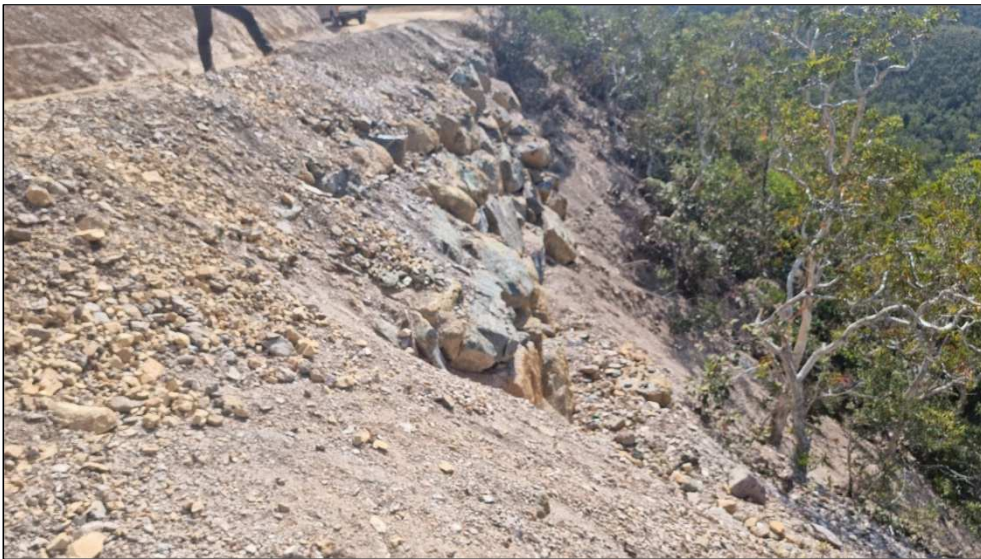
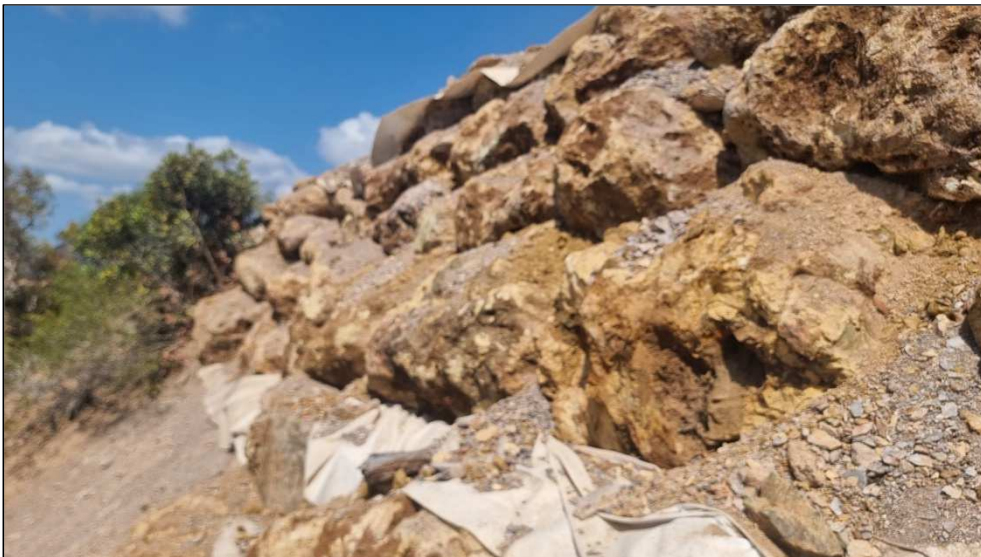
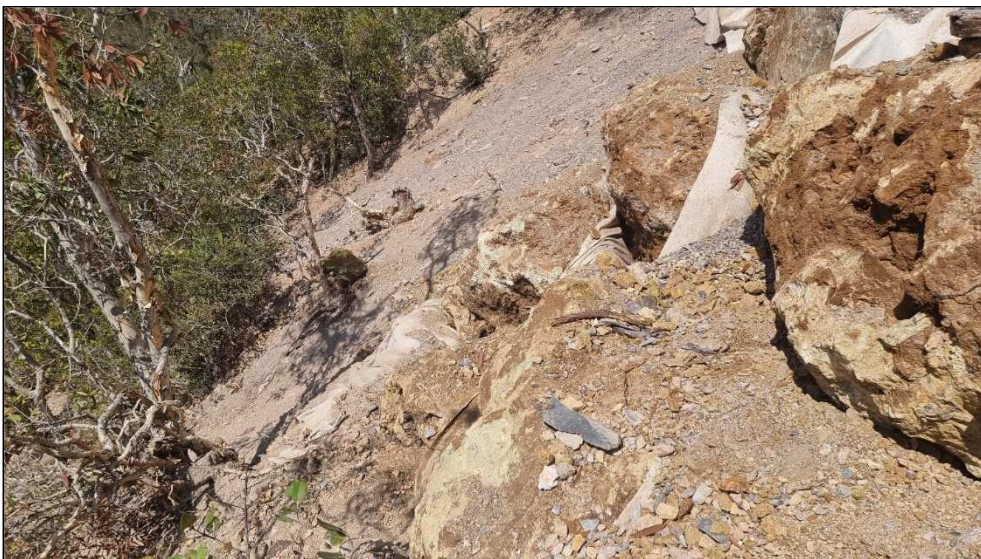
➤ **Ouvrage P712**

L'ouvrage réalisé est un parement de reprise des talus avals suite à divers désordres.

- Le parement en enrochements s'apparente à un ouvrage de confortement.
- Le parement n'a pas été ancré en pied (les premiers blocs n'ont pas été enterrés ou semi-enterrés).

- Le pied de l'ouvrage semble correct avec un ancrage dans des matériaux altérés. Néanmoins, il se peut qu'une partie de ces matériaux soit des remblais +/- anciens.

- Le parement montre une hauteur maximale proche de 5 m.
- Le parement a été réalisé avec une pente de l'ordre de 1V/1H (45°).
- Les blocs sont propres, de bonne qualité (roche Schisto-gréseuse massive) de bon calibre : blocs de granulométrie 500-1000 mm en somme. Des blocs plus volumineux ont été mis en place pour former la clé en pied des parements. Des blocs plus petits ont été mis place pour combler les vides et sur la ligne supérieure pour parfaire le nivellement.

- Certains blocs n'ont pas été mis en quinconce ne permettant pas d'assurer la discontinuité des joints.
- Un géotextile de séparation a été mis en place au contact des blocs avec les remblais contigus.

- Les remblais contigus sont composés de matériaux de type 'Schistes fins à grossiers' : Graves sablo-limoneuses, beige à marron, de calibre sommaire 0/100 mm.

Par ailleurs, on notera qu'aucune étude préalable ou suivi n'a été réalisé spécifiquement pour cet ouvrage. Aussi, aucun contrôle de portance ou réception de l'assise n'a été réalisé avant montage des parements.

Les parements ne semblent montrer aucun signe d'instabilité : décrochement, affaissement, mouvement de bloc, érosion, etc.

**La pérennité de ce parement ne semble pas compromise sous réserves d'une parfaite gestion des eaux météoriques en contrehaut, derrière et dans l'environnement proche de l'ouvrage. Aussi, des ravinements et érosions pourraient avoir lieu suite aux événements pluvieux significatifs. Enfin, aucune garantie ne peut être avancée concernant l'assise et l'ancrage du parement.**

En conclusion, nous pouvons avancer que cet ouvrage serait « **Conforme sous réserves de lever les doutes concernant l'assise** ».
