**LIAISON ROUTIERE HIENGHENE / KAALA-GOMEN
TRANCHE 2, COMMUNE DE KAALA-GOMEN**

SUPERVISION GEOTECHNIQUE

**Compte-Rendu de Visite - CRV06
Visite du 23.09.2024**

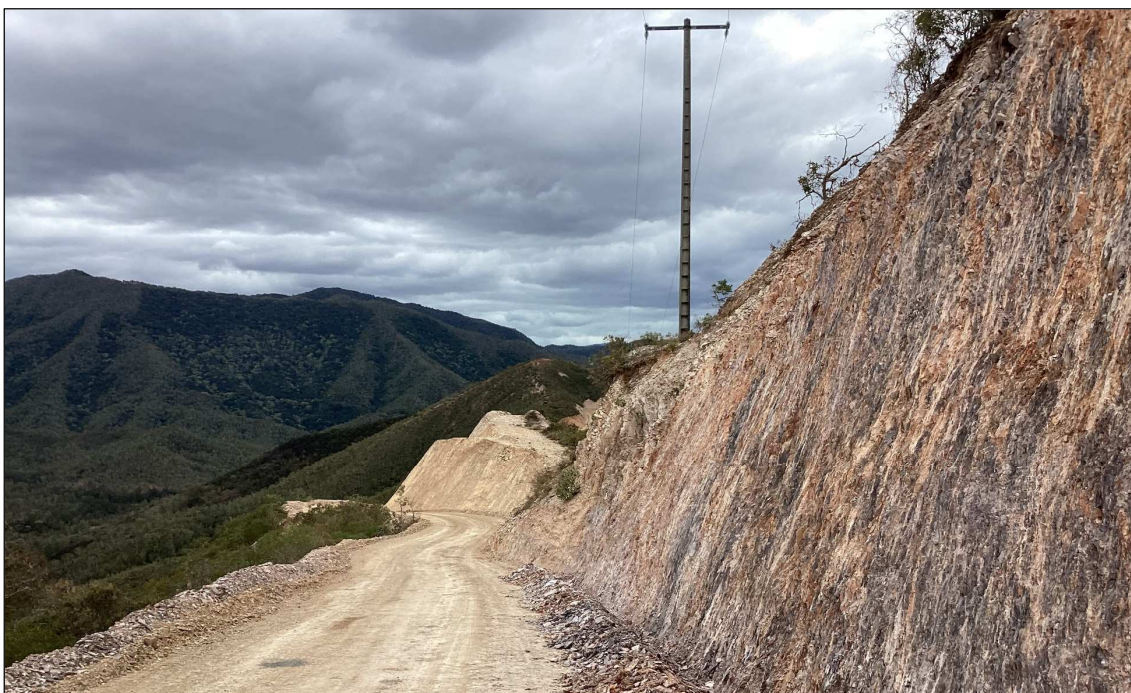
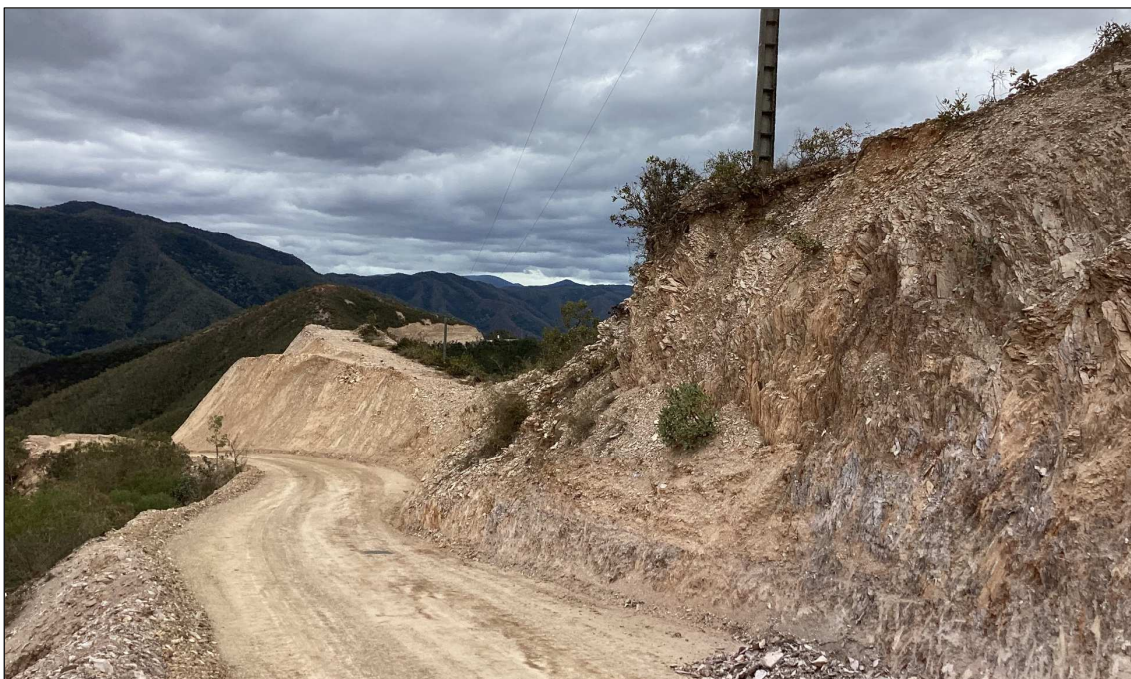
➤ Talus P440 – P445

Il s'agit d'anciens talus réalisés depuis plusieurs années en déblais sur une hauteur significative.

- Une hauteur maximale proche de 6 m.
- Un design en un seul niveau en monopente.
- Une pente locale proche de 2V/1H ($\approx 63^\circ$) et proche de la verticale par endroits.
- Affleurements de matériaux altérés grenus : Sables gravello-limoneux, de teinte beige à marronne.
- Localement, des matériaux agglomérés ou indurés se déclinant par endroits en de la roche : Schistes gréseux altérés.
- Une bonne tenue globale : On ne note ni éboulements ni fissures de compression.

- La structurale est en somme favorable, on est en présence de peu de roches et nous ne notons pas de développement d'une fracturation significative. On note néanmoins quelques structures défavorables au droit du niveau supérieur. Ces structures pourraient générer des décrochements de blocs voire de dièdres.
- Des vestiges d'anciens légers écoulements et des coulées de '*Schistes*'.
- Des traces de ravines et de ravinements.

Le bassin versant résiduel est réduit étant donné que la tête des talus se trouve à une faible distance de la ligne de crêtes et de partage des eaux. De ces faits, l'activité hydrique de la zone resterait faible.

L'inspection visuelle de ces talus nous incite à recommander d'éviter tout travail de terrassements impactant la reprise des talus. Aussi, nous recommandons de repositionner le fossé pour le réaliser sur la largeur actuelle. La perte de largeur pourra si besoin être reprise en élargissant la piste vers l'aval moyennant si nécessaire la mise en place d'un ouvrage de reprise de type parement en enrochements.

Enfin, étant le contexte de la zone, la mise en place d'un confortement des talus amonts ou le déplacement du poteau électrique pourra s'avérer nécessaire. En effet, les talus peuvent être le siège d'instabilités dans le futur. Aussi, les talus soumis aux agents météoriques peuvent s'altérer et s'éroder puis donner lieu à des légers éboulements ou des 'coulées de Schistes'.

Une mission de diagnostic géotechnique G5 est vivement recommandée au droit de cette zone.

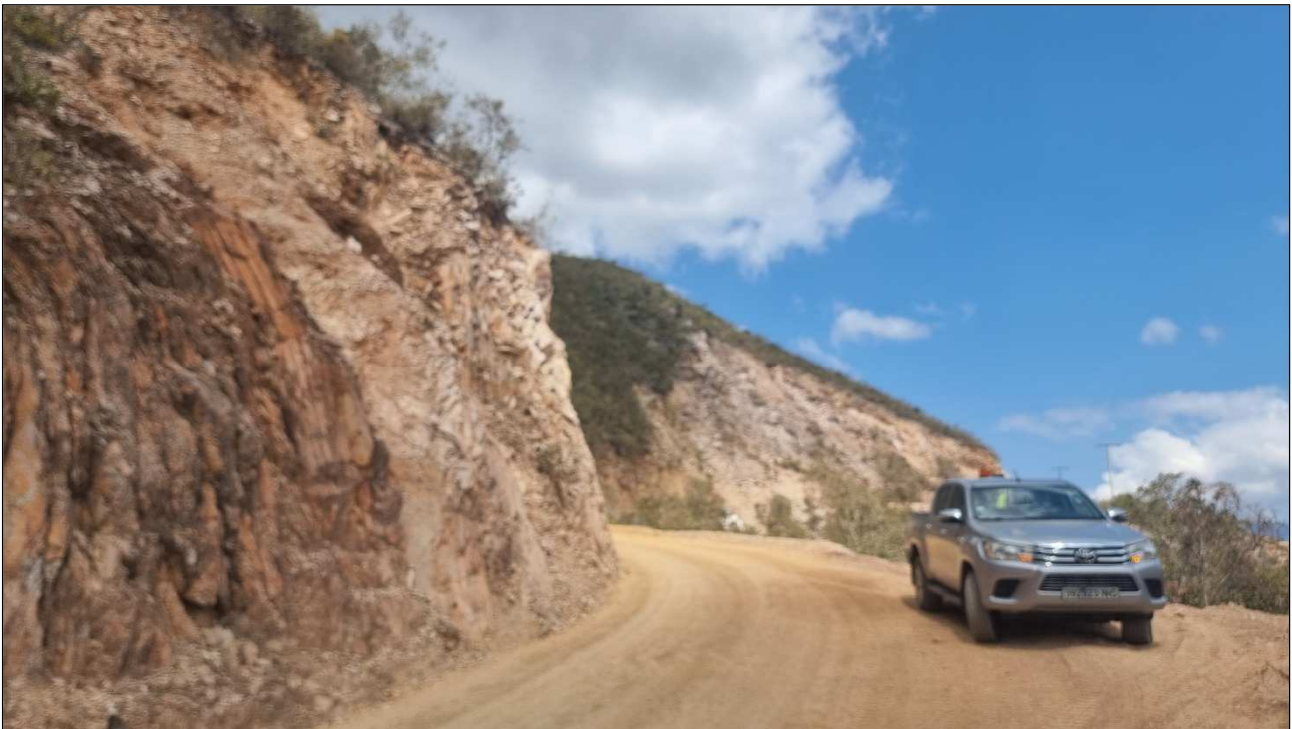
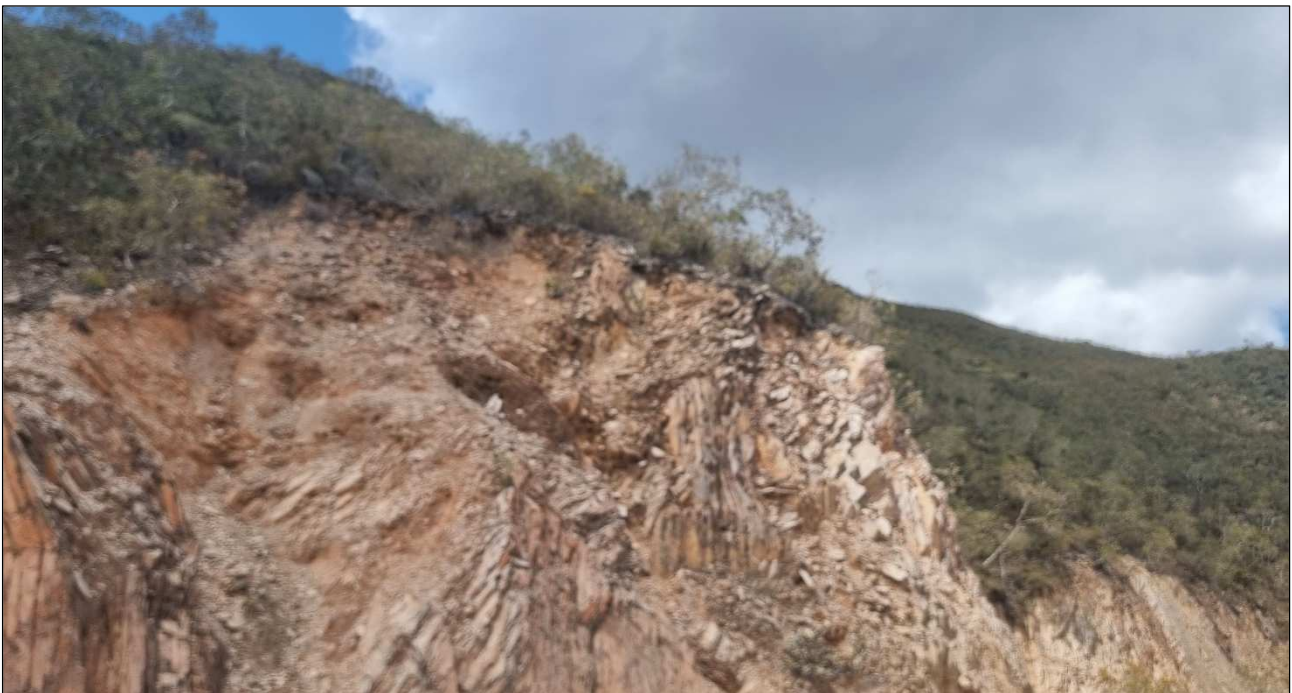
➤ Talus P483 – P487

Il s'agit d'anciens talus réalisés depuis plusieurs années en déblais sur une hauteur significative.

- Une hauteur maximale proche de 10 m.
- Un design en un seul niveau en monopente.
- Une pente locale proche de 4V/1H ($\approx 76^\circ$) et proche de la verticale par endroits.
- Affleurements de matériaux altérés grenus : Sables gravo-limoneux, de teinte beige à marronne.
- Localement, des matériaux agglomérés ou indurés se déclinant par endroits en de la roche : Schistes gréseux altérés.
- Une bonne tenue globale : On ne note ni éboulements ni fissures de compression.

- La structurale est en somme favorable, on est en présence de peu de roches et nous ne notons pas de développement d'une fracturation significative. On note néanmoins quelques structures défavorables au droit du niveau supérieur. Ces structures pourraient générer des décrochements de blocs voire de dièdres.
- Des vestiges d'anciens légers écoulements et des coulées de '*Schistes*'.
- Des traces de ravines et de ravinements.

Le bassin versant résiduel est réduit étant donné que la tête des talus se trouve à une faible distance de la ligne de crêtes et de partage des eaux. De ces faits, l'activité hydrique de la zone resterait faible.

On peut s'attendre à des légers écoulements des eaux météoriques suite aux divers événements pluvieux ainsi qu'à des sous-écoulements et des infiltrations dans le sous-sol, favorisés par les matériaux bien perméables présents en recouvrement.

- Les talus peuvent être le siège d'instabilités dans le futur. Elles seraient limitées fort probablement à des légères ruptures sur des hauteurs définissant les niveaux unitaires.
- Les talus soumis aux agents météoriques peuvent s'altérer et s'éroder puis donner lieu à des légers éboulements ou des 'coulées de Schistes'.

En conclusion, nous pouvons avancer que ces talus sont « **Non conforme** ». Une mission de diagnostic géotechnique G5 est vivement recommandée au droit de cette zone.

L'inspection visuelle de ces talus nous incite à recommander la réalisation de travaux de reprise en les limitant à du reprofilage et du nettoyage. L'objectif est d'améliorer le rendu, homogénéiser les talus et leur donner une pente plus douce tout en limitant l'impact pour ne pas avoir des talus de hauteur encore plus significative.

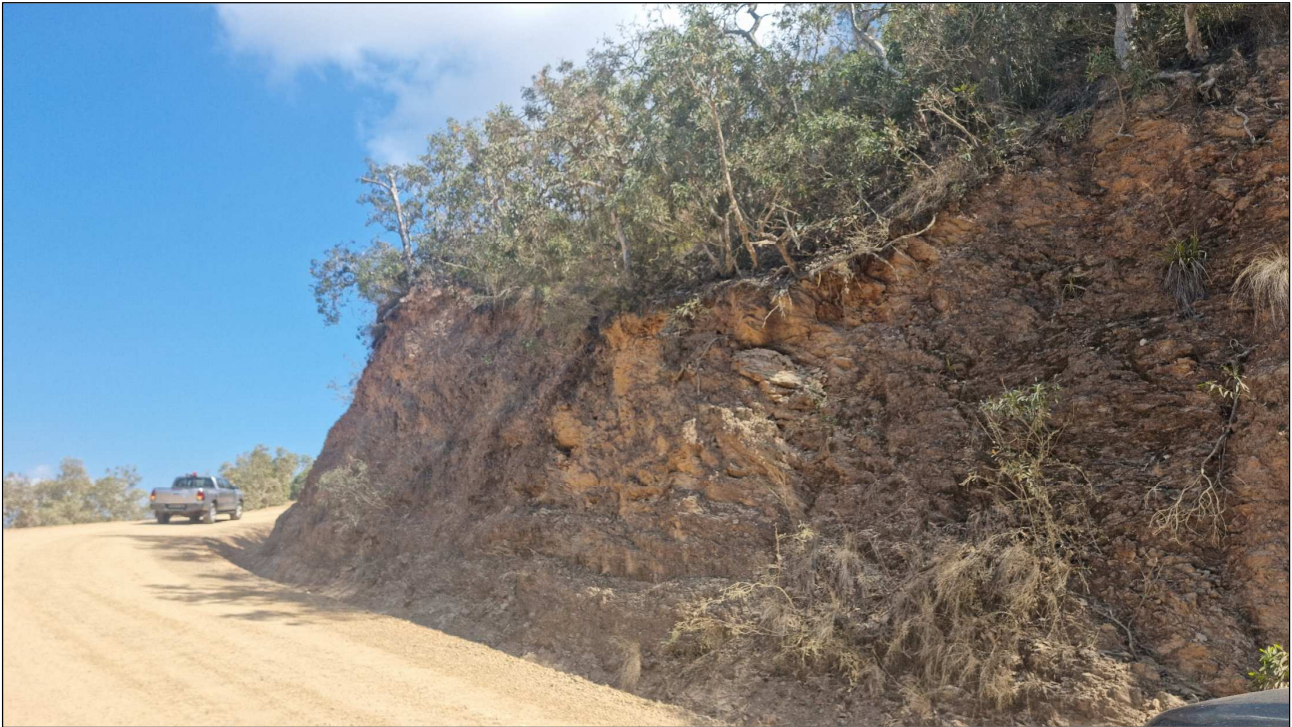
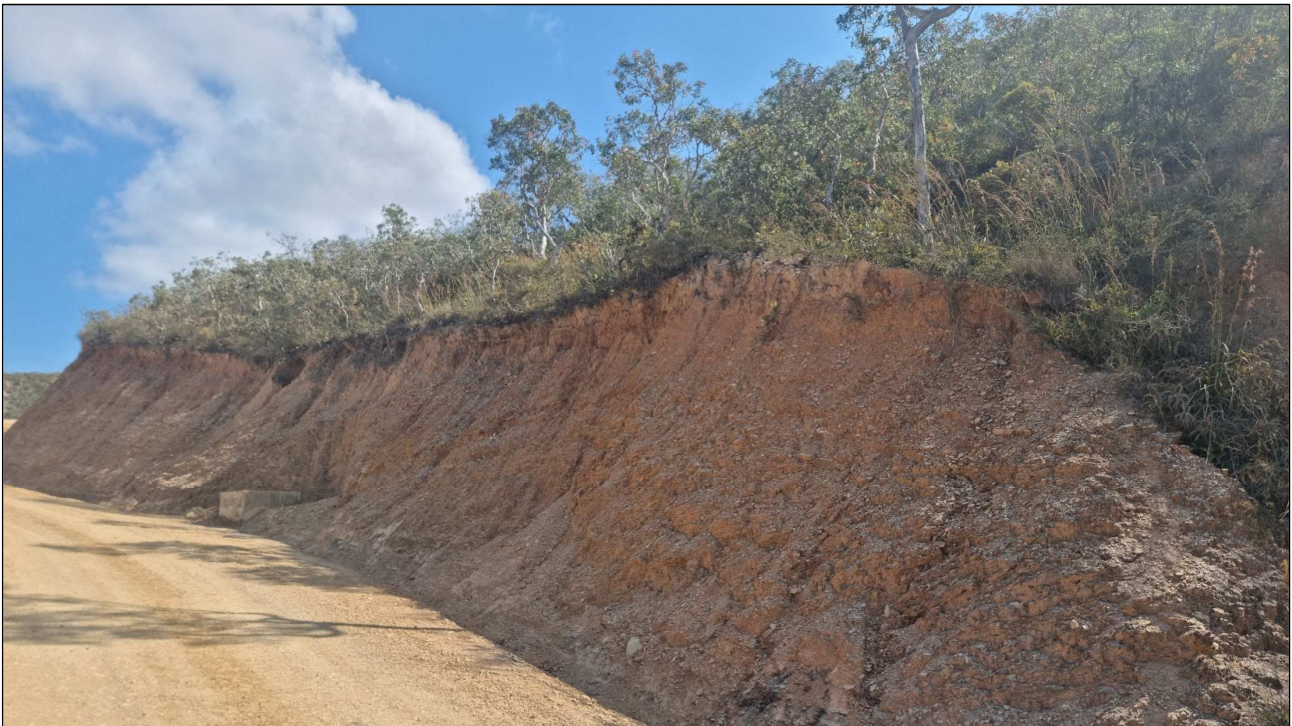
➤ Talus P793 – P796

Il s'agit d'anciens talus réalisés depuis plusieurs années en déblais sur une hauteur significative.

- Une hauteur maximale proche de 6 m.
- Un design en un seul niveau en monopente.
- Une pente locale proche de 2V/1H ($\approx 64^\circ$) à 4V/1H ($\approx 76^\circ$) et proche de la verticale par endroits.

- Affleurements de matériaux altérés grenus : Sables gravelo-limoneux, de teinte beige à marronne.
- Localement, des matériaux agglomérés ou indurés se déclinant par endroits en de la roche : Schistes gréseux altérés.
- Une bonne tenue globale : On ne note ni éboulements ni fissures de compression.
- La structurale est en somme favorable, on est en présence de peu de roches et nous ne notons pas de développement d'une fracturation significative. Ces structures pourraient générer des décrochements de blocs de petits calibres (< 1 tonne).
- Des vestiges d'anciens légers écoulements et des coulées de '*Schistes*'.
- Des traces de ravines et de ravinements.

Le bassin versant résiduel est réduit étant donné que la tête des talus se trouve à une faible distance de la ligne de crêtes et de partage des eaux. De ces faits, l'activité hydrique de la zone resterait faible.

On peut s'attendre à des légers écoulements des eaux météoriques suite aux divers événements pluvieux ainsi qu'à des sous-écoulements et des infiltrations dans le sous-sol, favorisés par les matériaux bien perméables présents en recouvrement.

- Les talus peuvent être le siège d'instabilités dans le futur. Elles seraient limitées fort probablement à des légères ruptures sur des hauteurs définissant les niveaux unitaires.
- Les talus soumis aux agents météoriques peuvent s'altérer et s'éroder puis donner lieu à des légers éboulements ou des 'coulées de Schistes'.

En conclusion, nous pouvons avancer que ces talus sont « **Non conforme** ».

L'inspection visuelle de ces talus nous incite à recommander la réalisation de travaux de reprise en les limitant à du reprofilage et du nettoyage. L'objectif est d'améliorer le rendu, homogénéiser les talus et leur donner une pente plus douce tout en limitant l'impact pour ne pas avoir des talus de hauteur encore plus significative.

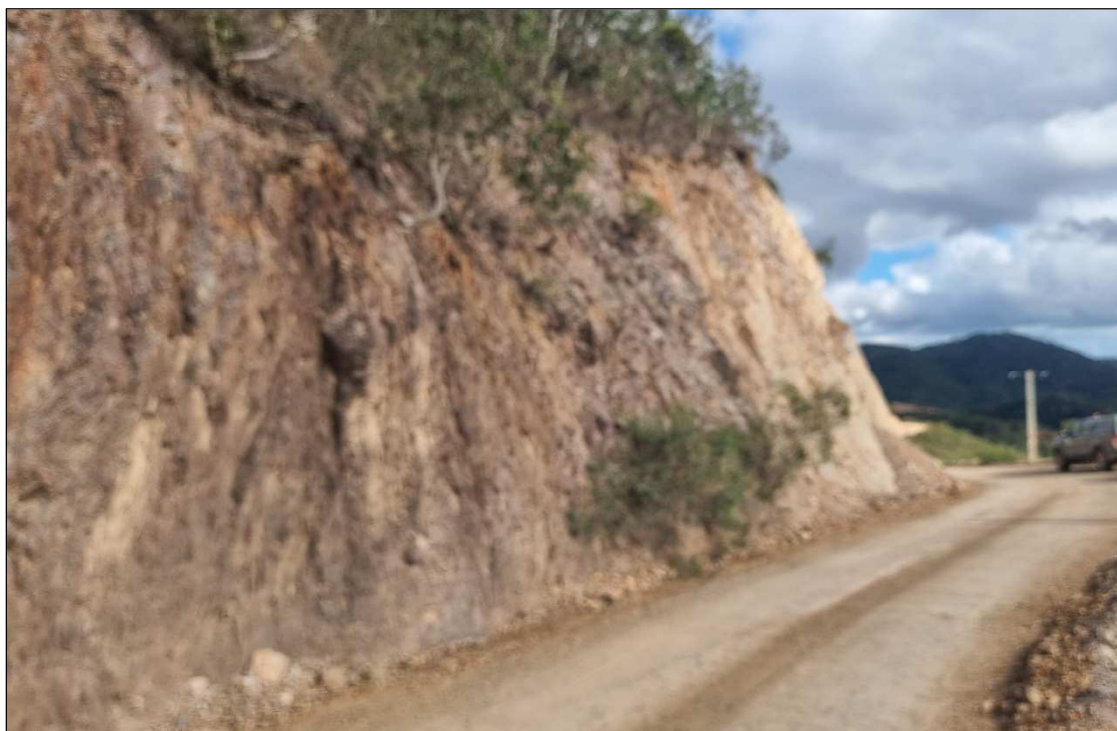
➤ Talus P823

Il s'agit d'anciens talus réalisés depuis plusieurs années en déblais sur une hauteur significative.

- Une hauteur maximale proche de 10 m.
- Un design en un seul niveau en monopente.
- Une pente locale proche de 4V/1H ($\approx 76^\circ$) et proche de la verticale par endroits.
- Affleurements en recouvrement de matériaux altérés grenus : Sables gravelo-limoneux, de teinte beige à marronne.
- Plus en profondeur, des matériaux agglomérés ou indurés se déclinant par endroits en de la roche : Schistes gréseux altérés.
- Une bonne tenue globale : On ne note ni éboulements ni fissures de compression.
- La structurale est en somme favorable, on est en présence de peu de roches et nous ne notons pas de développement d'une fracturation significative. Ces structures pourraient générer des décrochements de blocs de petits calibres (< 1 tonne).
- Des vestiges d'anciens légers écoulements et des coulées de '*Schistes*'.
- Des traces de ravines et de ravinements.

Le bassin versant résiduel est réduit étant donné que la tête des talus se trouve à une faible distance de la ligne de crêtes et de partage des eaux. De ces faits, l'activité hydrique de la zone resterait faible.

On peut s'attendre à des légers écoulements des eaux météoriques suite aux divers événements pluvieux ainsi qu'à des sous-écoulements et des infiltrations dans le sous-sol, favorisés par les matériaux bien perméables présents en recouvrement.

- Les talus peuvent être le siège d'instabilités dans le futur. Elles seraient limitées fort probablement à des légères ruptures sur des hauteurs définissant les niveaux unitaires.
- Les talus soumis aux agents météoriques peuvent s'altérer et s'éroder puis donner lieu à des légers éboulements ou des 'coulées de Schistes'.

En conclusion, nous pouvons avancer que ces talus sont « **Non conforme** ». Une mission de diagnostic géotechnique G5 est vivement recommandée au droit de cette zone.

L'inspection visuelle de ces talus nous incite à recommander d'éviter tout travail de terrassements impactant la reprise des talus amonts. Eventuellement, on pourra procéder à des très légers travaux de reprofilage et du nettoyage en vue d'améliorer le rendu, homogénéiser les talus et purger les blocs ou poches à la limite de stabilité.

Néanmoins, la zone semble bien rétrécie. Un élargissement semble nécessaire. Pour ce faire, nous recommandons de privilégier un élargissement vers l'aval. La mise en place d'un ouvrage de reprise de type parement en enrochements pourra s'avérer nécessaire.

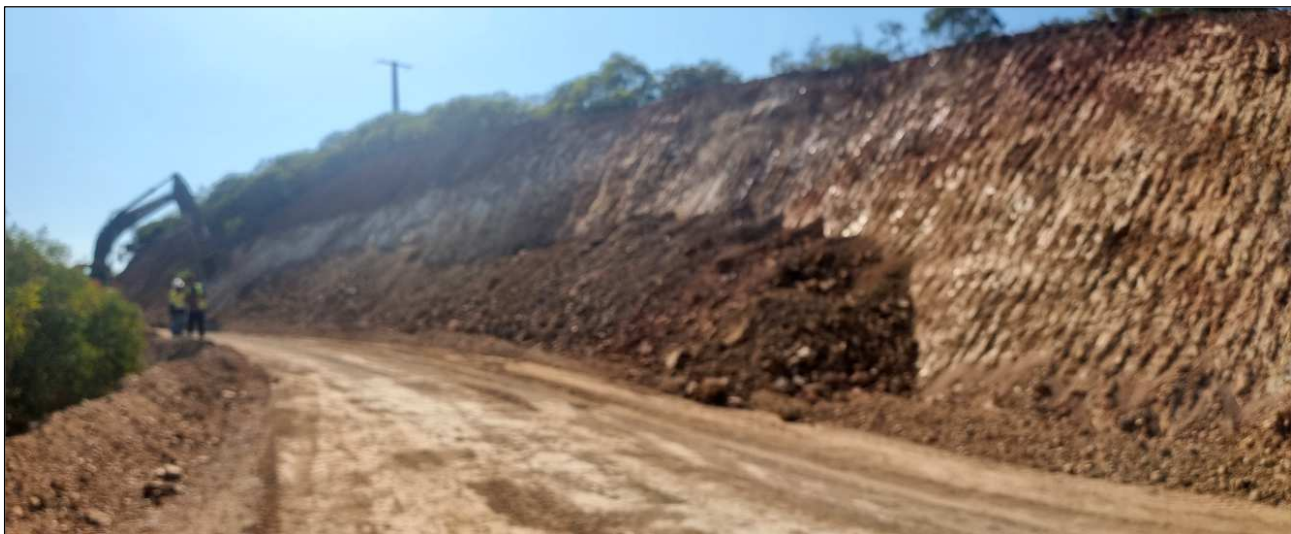
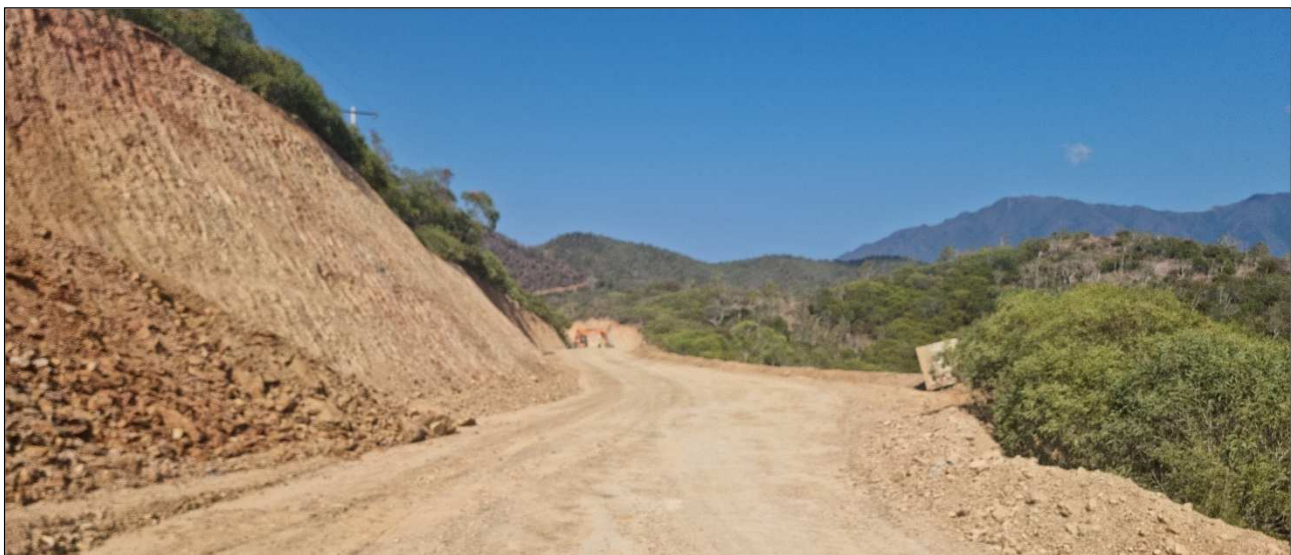
➤ Talus P916-P920

Les talus ont été réalisés (travaux en cours) en déblais avec une hauteur maximale proche de 10 m. Ils se présentent comme un seul niveau en monopente. Le changement de design est conditionné par deux aléas :

- éboulements des talus aval dictant le besoin la route vers l'amont.
- présence de la ligne électrique en contrehaut impliquant l'adoption de pentes plus raides et la suppression de la risberme.

Les talus montrent des affleurements de matériaux altérés grenus : sables gravelo-limoneux, de teinte beige à marronne avec localement des matériaux agglomérés ou indurés se déclinant par endroits en de la roche Schisto-gréseuse altérée.

Les talus montrent une bonne tenue à l'ouverture. On ne note ni éboulements ni fissures de compression. Une inspection devra néanmoins être menée après les premières pluies significatives.

La structurale est en somme favorable, on est en présence de peu de roches et nous ne notons pas de développement d'une fracturation significative.

Le bassin versant résiduel est réduit étant donné que la tête des talus se trouve à une faible distance de la ligne de crêtes et de partage des eaux. De ces faits, l'activité hydrique de la zone resterait faible.

On peut s'attendre à des légers écoulements des eaux météoriques suite aux divers événements pluvieux ainsi qu'à des sous écoulements et des infiltrations dans le sous-sol, favorisés par les matériaux bien perméables présents en recouvrement.

La modification du design au droit de ces talus concerne la suppression d'une risberme et la réalisation des talus avec une pente locale proche de 2V/1H ($\approx 63^\circ$). Cette modification a permis notamment la limitation des hauteurs totales des talus, la réduction des volumes de déblais et la conservation d'un bon retrait par rapport à la ligne électrique.

- ➔ Ces talus montrent un bon potentiel de stabilité vis-à-vis des glissements en grand.
- ➔ Ces talus montrent un bon potentiel de pérennité sous réserve de s'assurer d'une bonne gestion des eaux météoriques en mettant en place un dispositif d'assainissement adapté. Eventuellement, ou pourra procéder à un complément de végétalisation des talus si besoin.
- ➔ Les éventuelles instabilités seraient limitées fort probablement à des légères ruptures sur des hauteurs bien faibles.
- ➔ Ces talus soumis aux agents météoriques peuvent s'altérer et s'éroder puis donner lieu à des légers éboulements ou des 'coulées de Schistes'.

En conclusion, nous pouvons avancer que ces talus sont « **Non conforme mais les modifications apportées restent acceptables impliquant une stabilité vis-à-vis du risque de glissement en grand et avec réserves pour des légers éboulements, ravinements, décrochements, etc.** ».

Enfin, nous avons recommandé un écrêtage de la tête des talus pour adopter une pente plus douce au droit de la franche superficielle bien altérée y compris de la mince couche de 'Terre Végétale' en surface.
