## PROVINCE NORD

### *Réhabilitation désordres RPN2 Modification de tracé, Tranchée drainante PK39+200, Punuménu, POINDIMIE*

*Etude géotechnique, G5 / G2-AVP  
Rapport de synthèse*

Réf. AI-23-2727

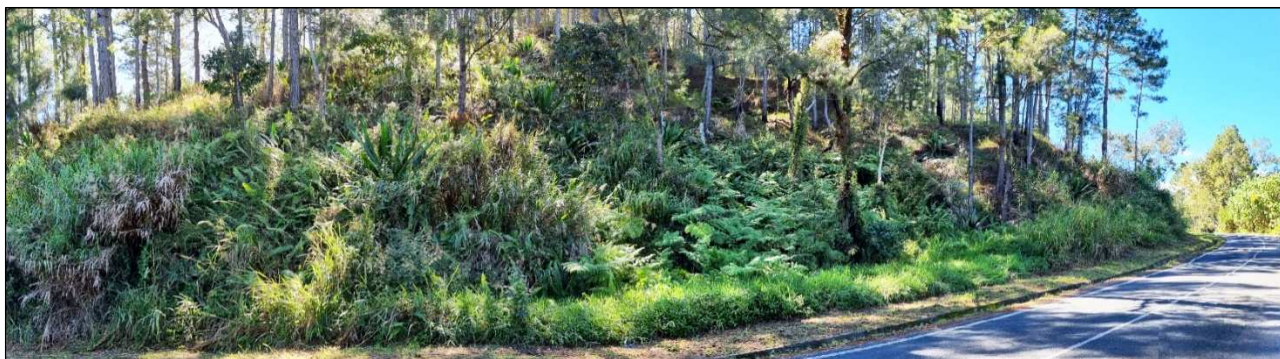
**Photo 1 : Vue partielle du site du projet**

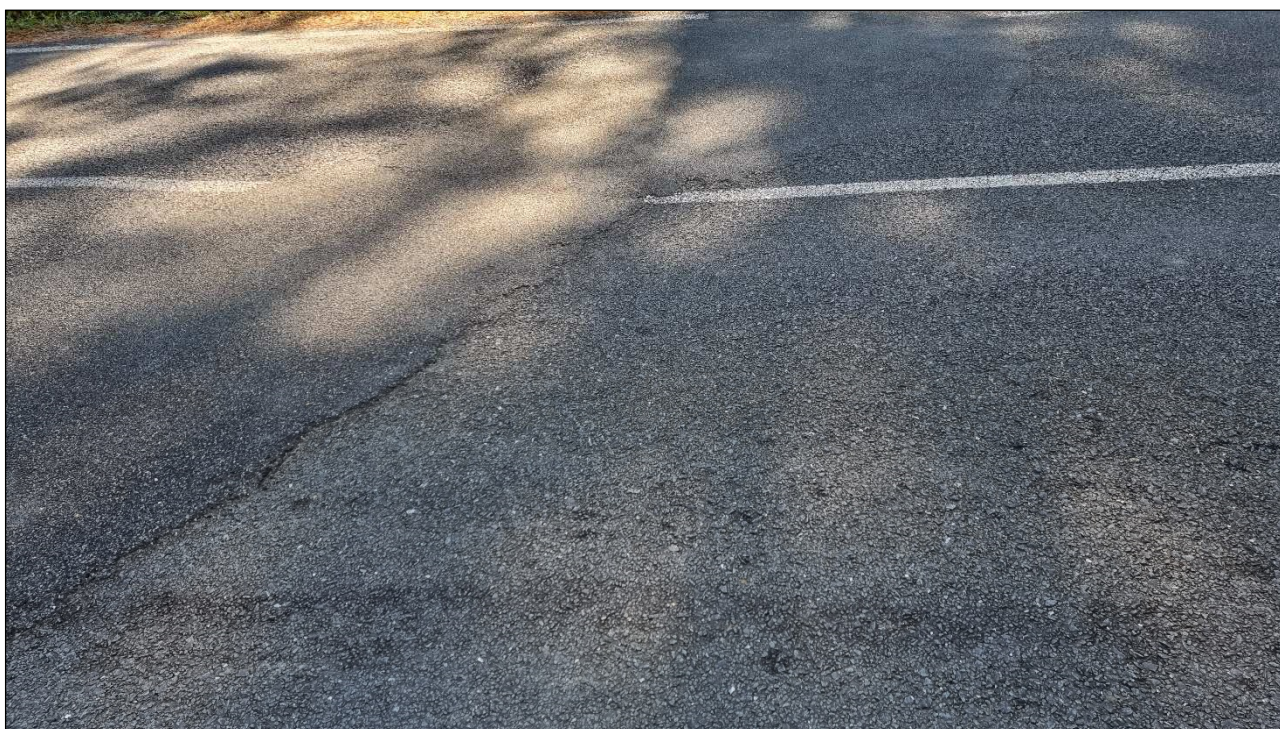
**Photo 3 : Vue partielle des désordres et des travaux de reprise, marche d'escalier**

Les désordres se manifestent par des reprises de la chaussée et une double marche d'escalier de part et d'autre de l'axe du thalweg, traversant la largeur de la chaussée. Un phénomène de renard a été décrit, conduisant à un fontis aujourd'hui comblé.

- Des reprises successives de l'enrobé de la chaussée.
- Deux marches d'escaliers de part et d'autre de l'axe du thalweg et traversant la largeur de la chaussée.
- Une fissuration de moins de quinze mètres est signalée sur la demi-chaussée aval.

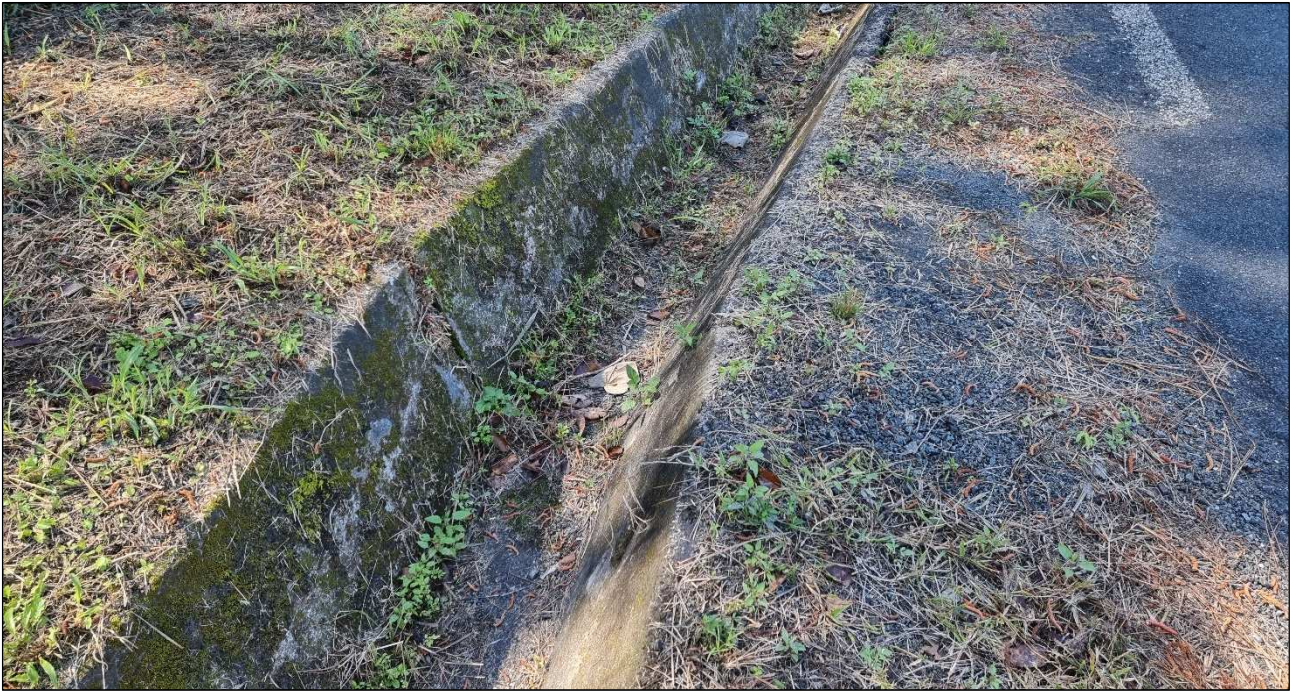
Photo 4 : Vue partielle des désordres impactant le fossé longitudinal

- Hydrologique : l'eau a pu être le facteur déclencheur et ré activateur de l'instabilité. En fait, Les dispositifs de collecte des eaux superficielles (caniveau béton amont) ont une efficacité réduite et présentent donc des infiltrations importantes. De plus, la configuration de la zone amont en forme de cirque (plateforme ouverte) favorise les infiltrations des eaux dans les matériaux remaniés (éboulis) ou fins sensibles à l'eau (Limons & Argiles). La présence des matériaux altérés en '*Serpentinites*' offre une bonne perméabilité et un conduit naturel ayant probablement conduit à la formation du phénomène de '*Renard*'.

- La réduction voire l'élimination des infiltrations.
- L'amélioration du réseau actuel de gestion des eaux qui semble sous-dimensionné.
- Le reprofilage du terrain résiduel en amont afin de supprimer les éventuelles zones de stagnation et limiter par conséquent les infiltrations.

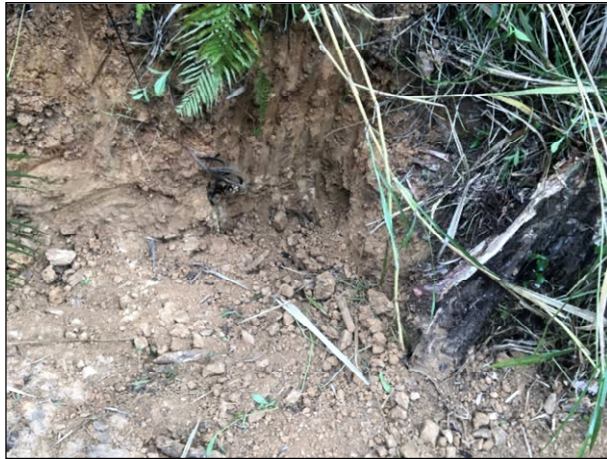
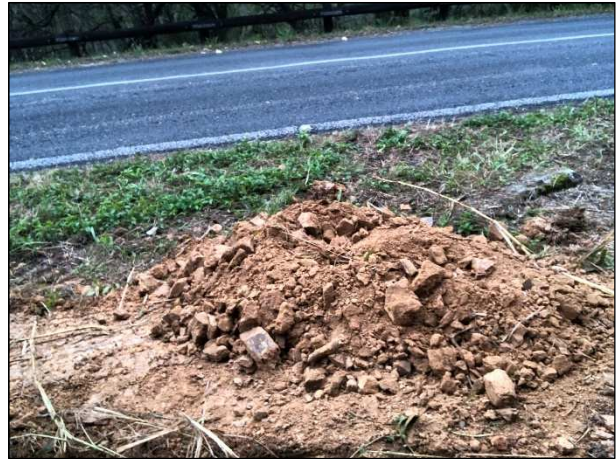
Le sondage **ST 1** mené au droit de la pointe est montre des matériaux altérés grossiers de type : Graves sablo-limoneuses, de teinte beige et de calibre sommaire 0/100 mm. Cf. Photos 5

**Photos 5 : Vue du sondage sur le talus est**

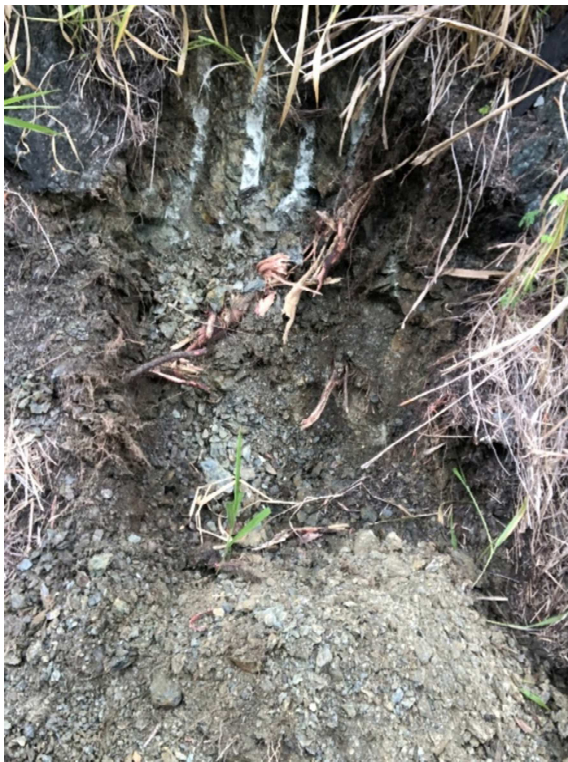
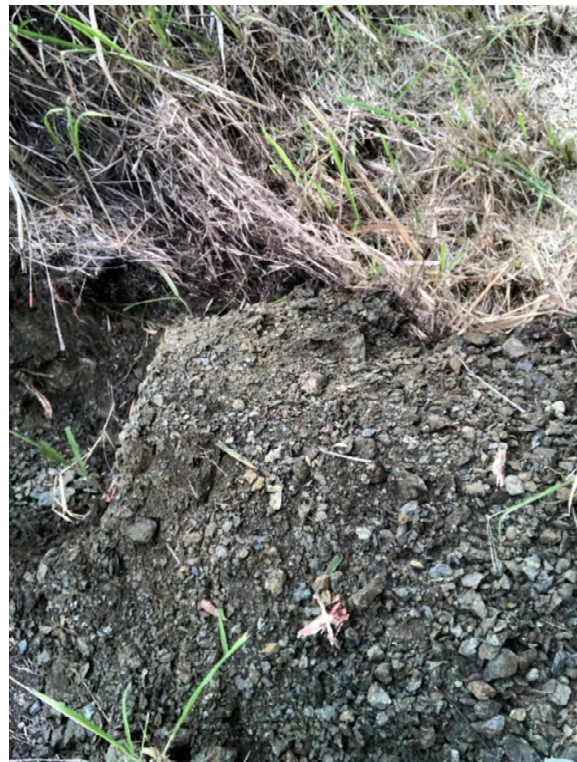
Le sondage **ST 2** mené au droit de la pointe ouest montre des matériaux altérés grossiers de type : Graves sablo-limoneuses, de teinte grise et de calibre sommaire 0/100 mm. Ils s'apparentent à de l'altération rocheuse formant la semelle de 'Serpentinites'. Cf. Photos 6

**Photos 6 : Vue du sondage sur le talus ouest**

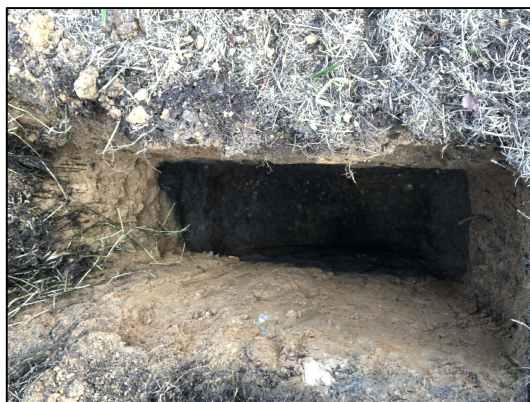
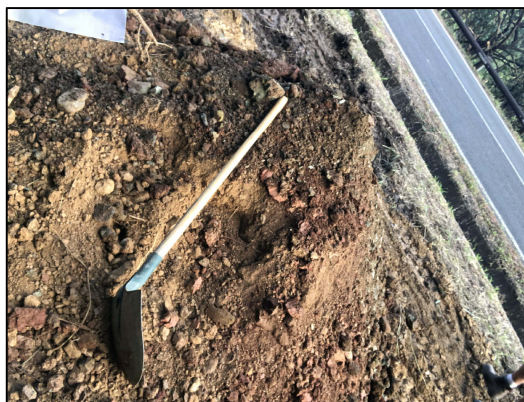
| Profondeur | Matériel | Nappe | Echantillon | | Lithologie | Observations |
|---|---|---|---|---|---|---|
| 2,30 | | | | | | ➔ Arrêt du puits |

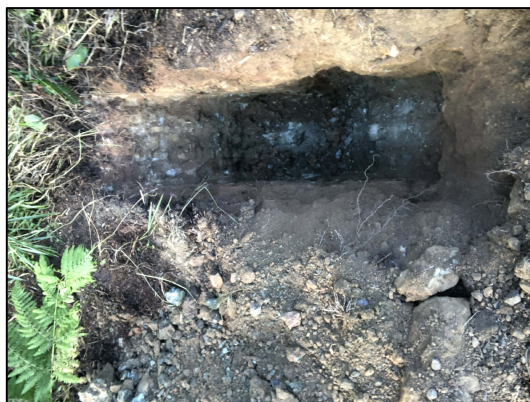
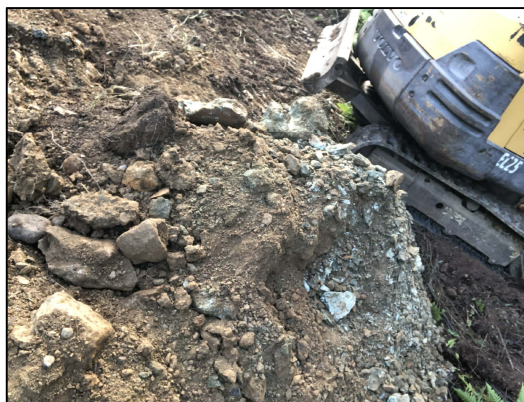
| Profondeur | Matériel | Nappe | Echantillon | | Lithologie | Observations |
|---|---|---|---|---|---|---|
| 2,00 | | | | | | ➔ Refus de la pelle |
