## Diagnostic géologique amiante environnemental D82

Tour de contrôle provisoire, Aéroport  
de Touho

Novembre 2024  
Affaire A2EP GEOTEC n°AF24-0492

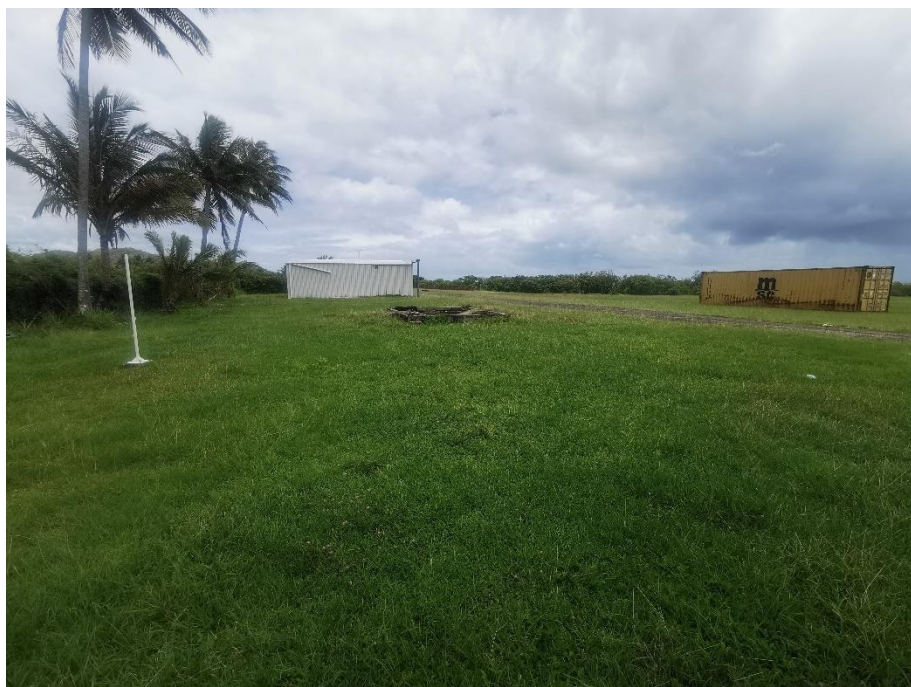
Le site est terrain herbeux, plat, au Nord Est de l'aérogare et de la tour de contrôle.

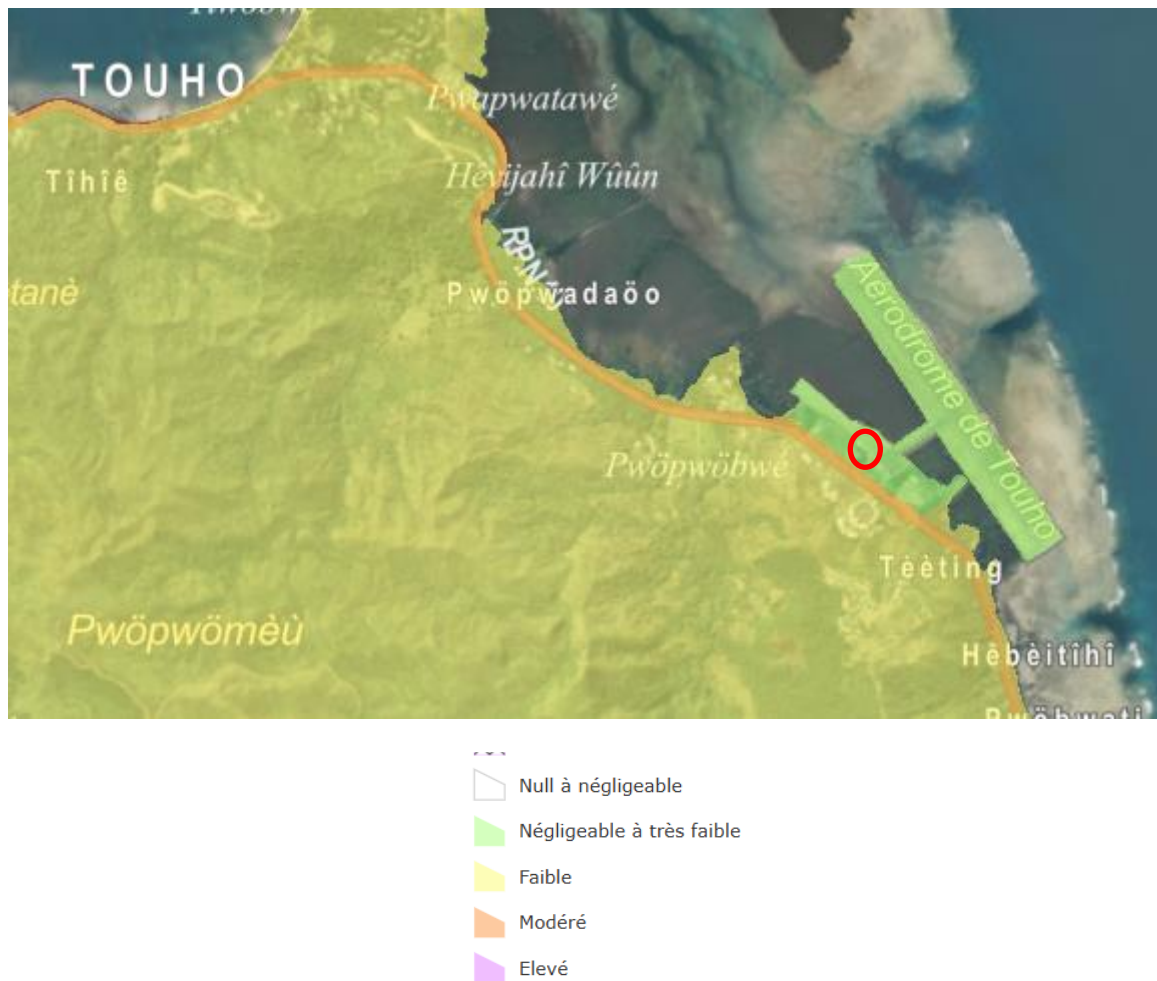
De plus la cartographie d'aléa amiante de la DIMENC mentionne un aléa négligeable à très faible pour les remblais de l'aéroport. Les formations naturelles à l'Est présentent un aléa faible.

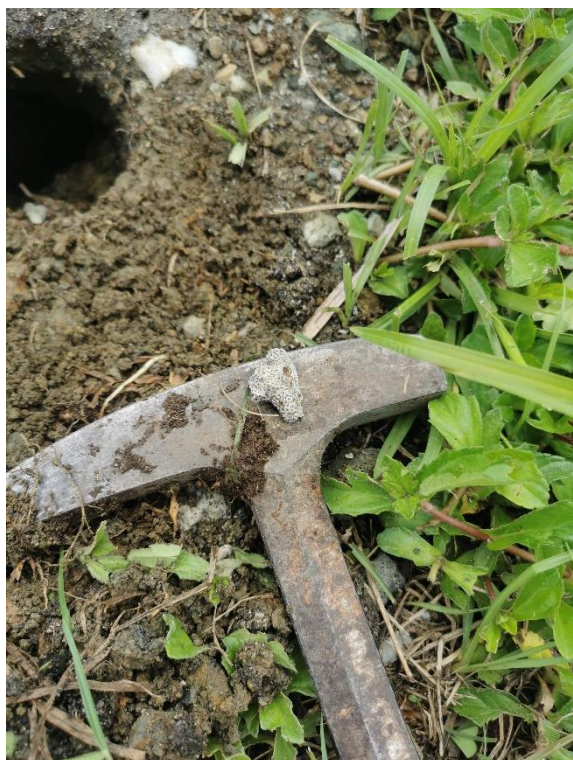
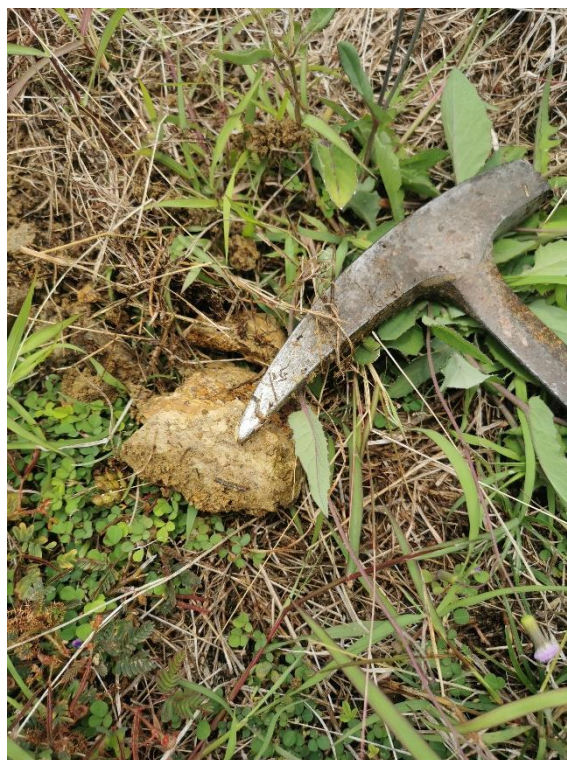
Les observations sur site ont confirmé la présence de remblais composés de sables, d'éléments coraliens et de galets ou cailloux de schiste.

La prospection n'ayant pas mis en évidence la présence d'éléments potentiellement amiantifère, **le site est classé en aléa 1 selon le tableau de l'institut de veille sanitaire.**
