**PROVINCE NORD S/C SECAL**

**DOSSIER G063-17**

**CONFORTEMENT DE TALUS DE LA LIAISON ROUTIERE KAALA  
GOMEN HIENGHENE**

**ÉTUDE GÉOTECHNIQUE DE CONCEPTION G2 PHASE PROJET**

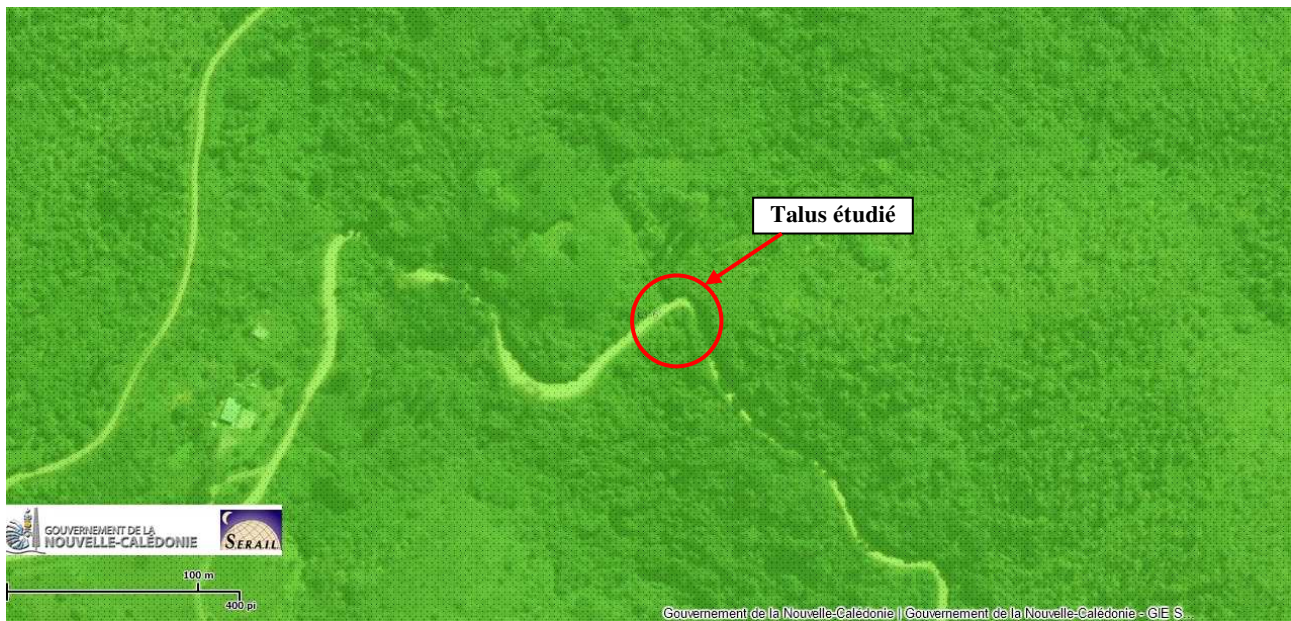
**Figure 1 : Extrait de la carte géologique au 1/50000ème (source georep).**

La carte géologique de Kaala Gomen (Feuille Géorep au 1/50 000<sup>ème</sup>) indique que le talus étudié est inscrit dans la formation de Tondo composée de schistes silto-gréseux d'âge Crétacé Supérieur Oligocène.

Aucune faille principale ou un contact anormal ne sont mis en évidence à proximité du projet.

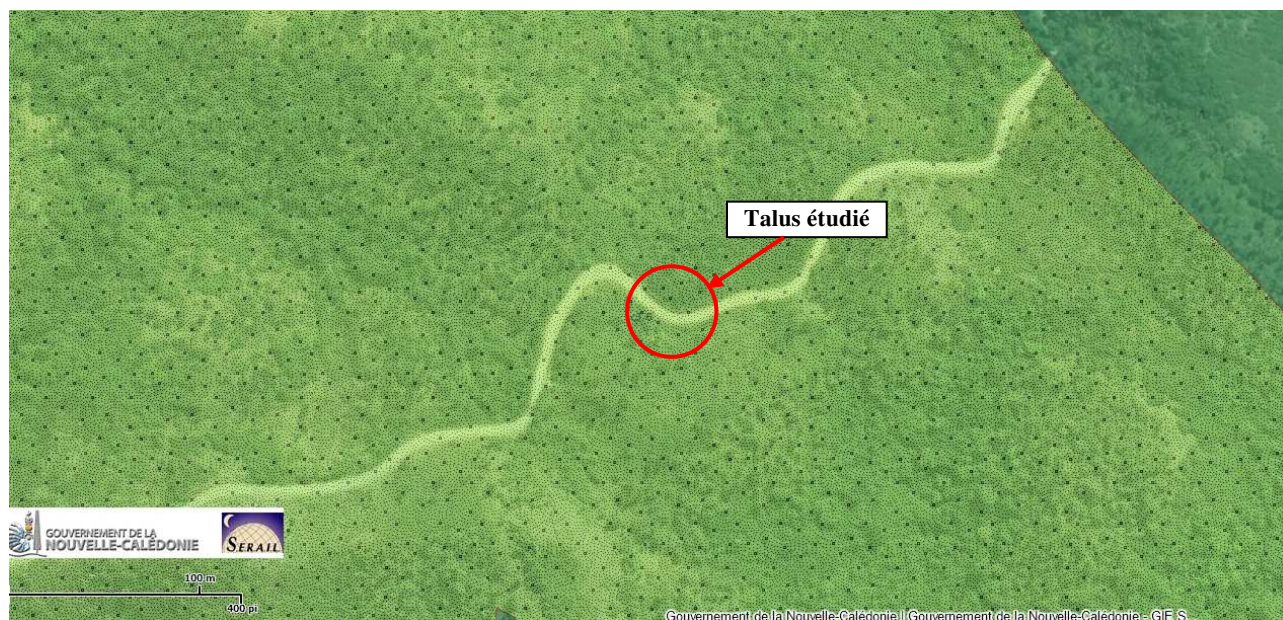
**Figure 2 : Extrait de la carte géologique au 1/50000ème (source georep).**

La carte géologique de Kaala Gomen (Feuille Géorep au 1/50 000<sup>ème</sup>) indique que le talus étudié est inscrit dans des schistes gréseux et microconglomératiques d'âge Crétacé Supérieur Oligocène.

Aucune faille principale ou un contact anormal ne sont mis en évidence à proximité du projet.

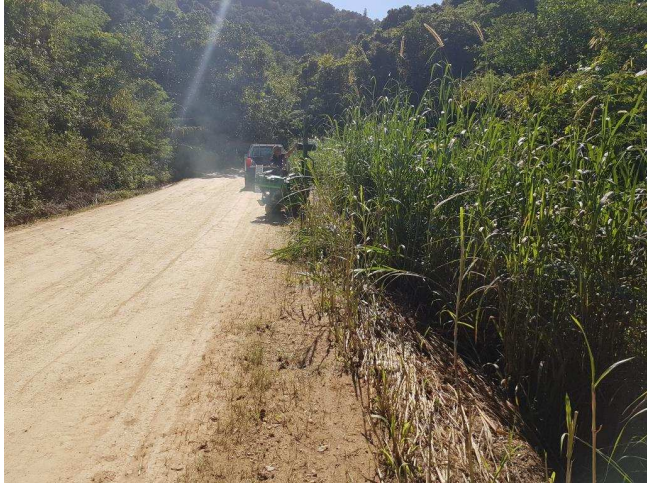
**Photos 01 et 02 : Accotement en amont du point bas de la piste.**

En suivant la piste jusqu'à la buse enterrée de la buse enterrée, les accotements de la piste sont déstabilisés en raison du ruissellement des eaux de surface non canalisées au moyen d'ouvrage d'assainissement et ce jusqu'au point bas. Les matériaux composant les accotements, de nature argilo-graveleuse, sont ainsi très humides et présentent de faible portance en surface. La tête de talus située dans le prolongement des accotements est ainsi rognée à de nombreux endroits et s'effondre facilement sous les pieds de l'ingénieur géotechnicien.

La saturation des accotements est liée à la présence de matériaux argilo-graveleux ainsi que de déchets végétaux mis en tas en tête de talus à de nombreux endroits. Les eaux de ruissellement n'étant pas renvoyées dans le talus aval, s'infiltrant en tête de talus et contribuent aux affaissements et arrachements relevés.

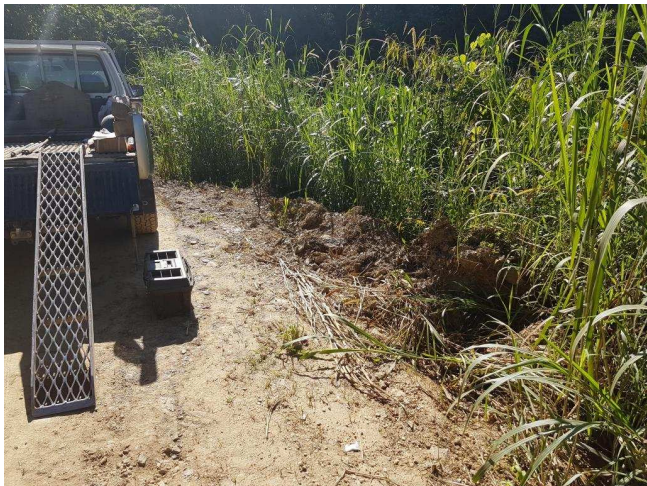
**Photos 03 et 04 : Matériaux et végétation présents en tête de talus et accotement surélevés.**

De plus, aux abords du point bas de la piste, les accotements sont légèrement plus élevés que la piste, contribuant ainsi à l'infiltration des eaux de ruissellement en tête de talus.

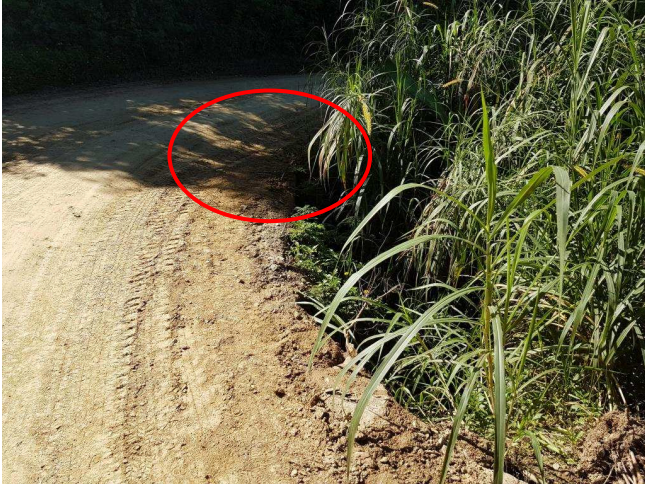
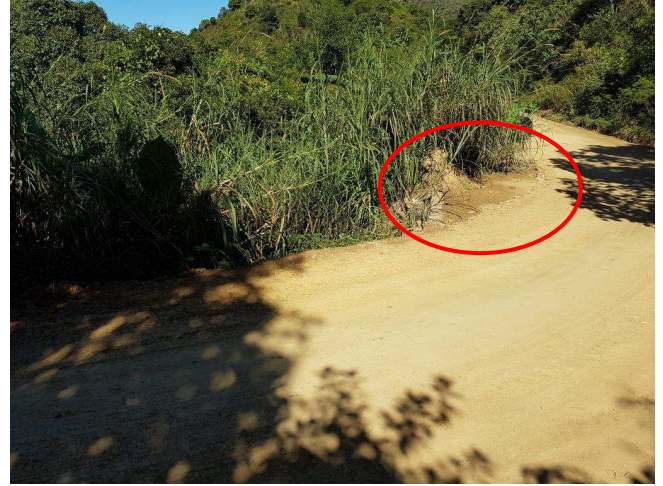
**Photos 05 et 06 : Zone humide en tête du muret de soutènement.**

Au niveau du point bas de la piste, on relève un muret en béton sur un linéaire de l'ordre de 8 m et une hauteur comprise entre 1 et 1.50 m. En aval, on distingue une tête de buse qui renvoie les eaux de ruissellement canalisées dans le fossé amont de la piste dans le talus aval. Les matériaux situés en arrière du muret de soutènement sont très humides voire saturés en raison d'un problème de nivellement des accotements à cet endroit.

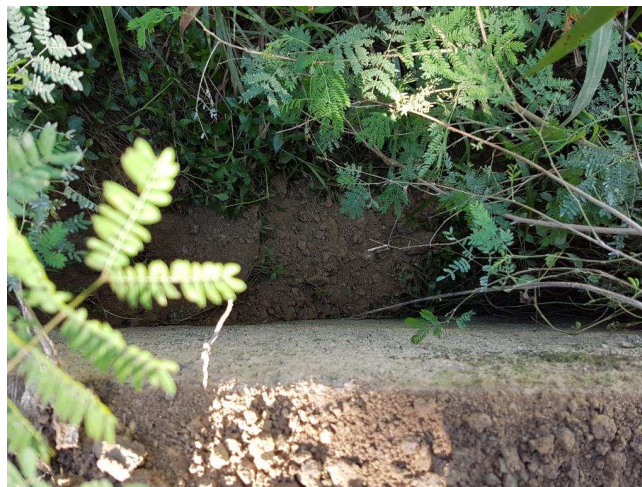
**Photo 07 : Matériaux stockés en aval du muret.**

Des matériaux ont été déposés ou ont glissé en aval du muret de soutènement, empêchant partiellement l'évacuation des eaux de ruissellement en sortie de la tête de buse.

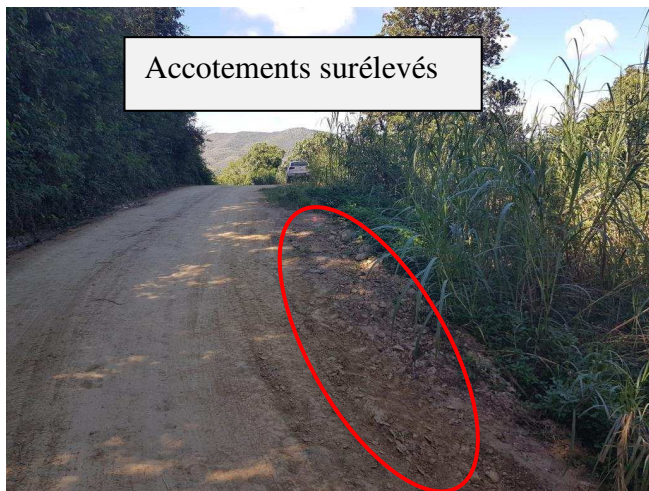
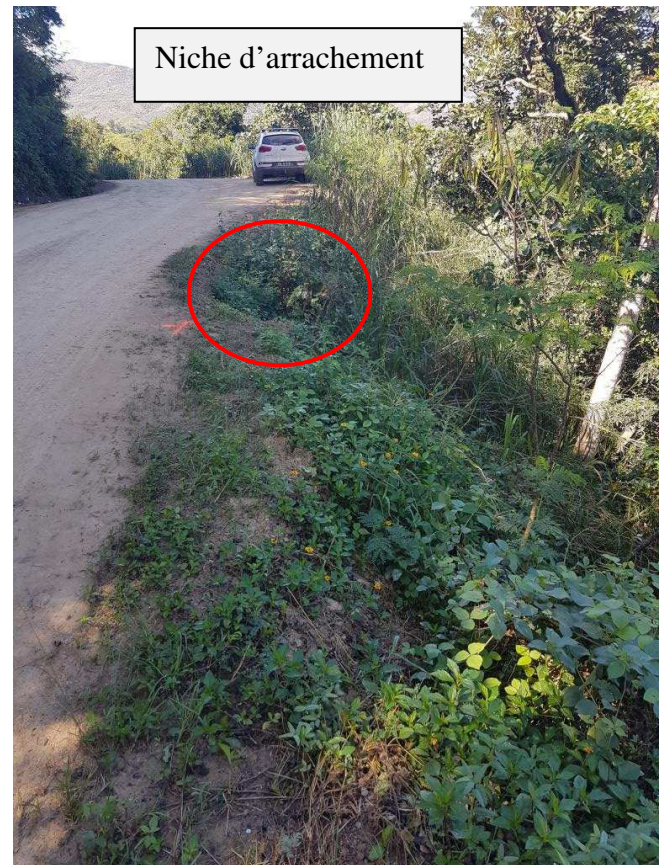
**Photos 08 et 09 : Accotements et niche d'arrachement en sortie de virage.**

En sortie de virage, on relève quelques niches d'arrachements en tête de talus. A ces endroits, les matériaux présents dans les accotements, de type argile graveleuse, sont également très humides et en légère surélévation vis-à-vis de la piste. Le profil en long et en travers de la piste montre que les eaux sont renvoyées vers le point bas de la chaussée correspondant à la zone de la buse enterrée observée précédemment.

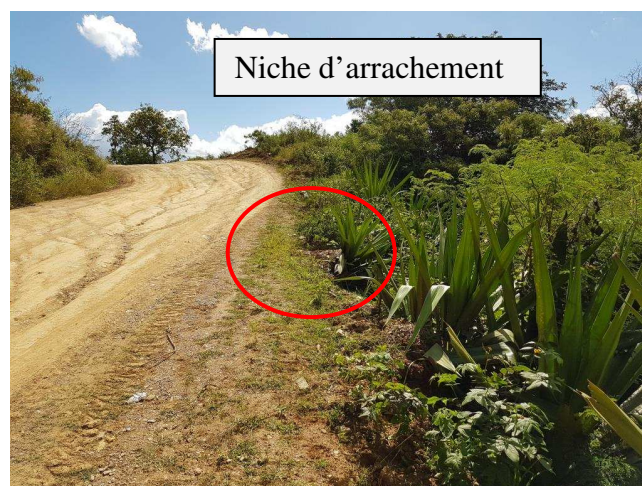
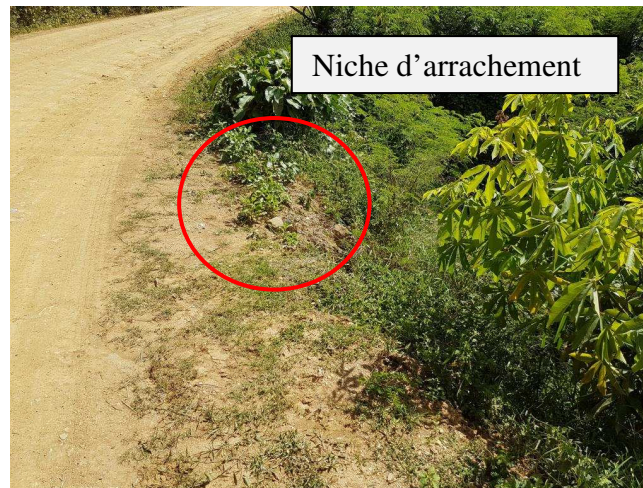
**Photos 10 à 12 : Désordres relevés dans les accotements.**

Le diagnostic a mis en évidence des niches d'arrachements en aval des accotements et tête de talus ainsi que le développement de ravines dans les accotements au niveau du chemin préférentiel des eaux de ruissellement. En effet, en aval de la piste, aucun ouvrage d'assainissement n'a été réalisé pour recueillir les eaux de surface.

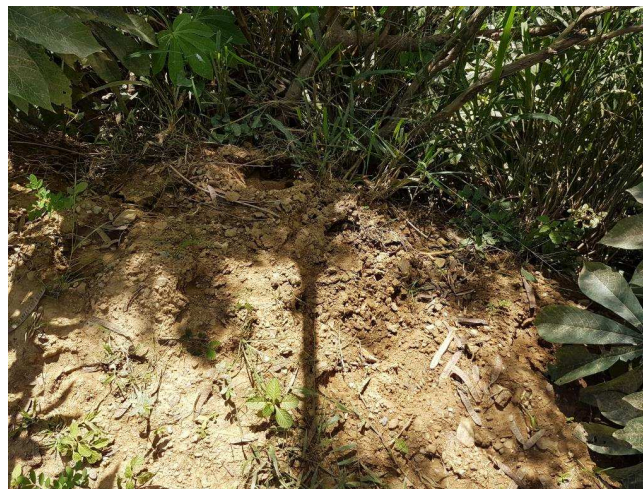
**Photo 13 : Matériaux présents dans le talus aval.**

Le talus aval est composé d'argile graveleuse à sablo-graveleuse, provenant des déblais et mis en remblais lors de la réalisation de la piste.

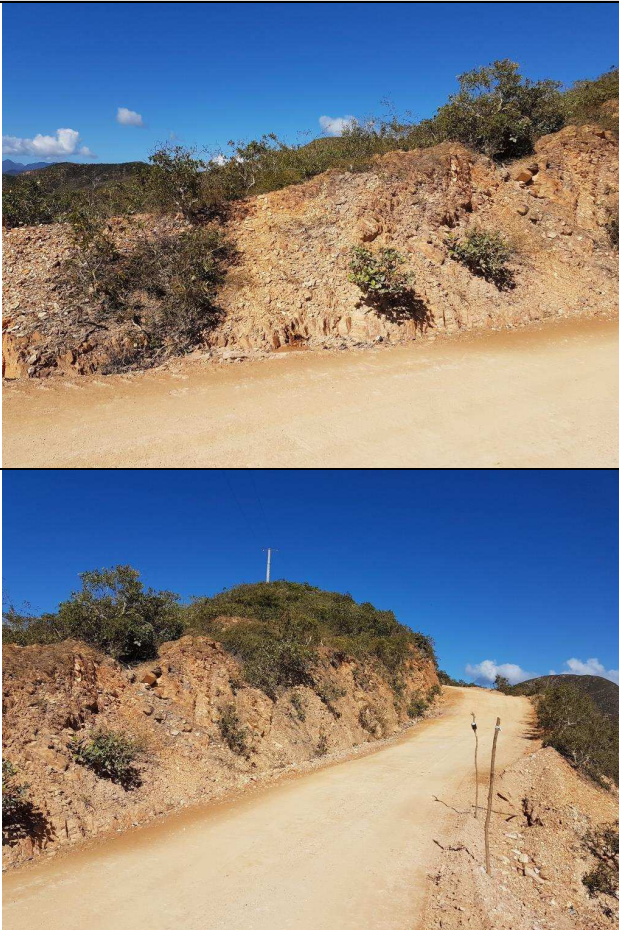
Profil	Hauteur	Pente	Observations	Photos
Pk 55558	Entre 3 et 4 m	3V/2H à 2V/1H	<p>Talus rocheux très altérée, stratifié, chute de petits blocs et de dalles ou bancs rocheux décimétriques et, présence de fines en pied de talus.</p> <p><u>Risque à court ou moyen terme :</u> Entrainement de fines et chute de dalles ou bancs rocheux décimétriques à centimétriques.</p>

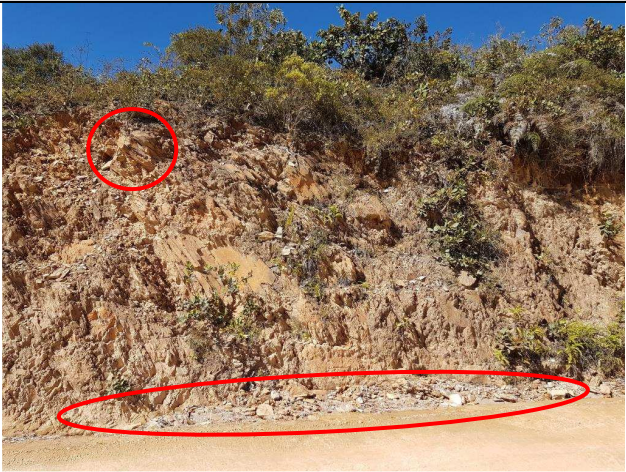
Profil	Hauteur	Pente	Observations	Photos
PK 55583 (+25 m)	Environ 4 m	3V/2H à 2V/1H	<p>Talus rocheux altérée stratifié et fracturé. Chutes de blocs et de dalles décimétriques. Zones sous cavée ou surplombs rocheux en tête de talus</p> <p><u>Risque à court ou moyen terme :</u> Effondrement des zones sous-cavées ou de surplomb rocheux. Chute de dalles ou bancs centimétriques à décimétriques.</p>

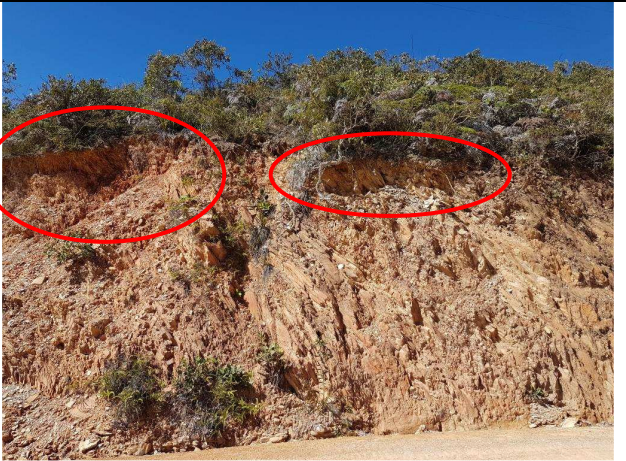
PK 55598 (+40 m)	Environ 5 m	Environ 3V/2H	<p><u>Risque à court ou moyen terme :</u> Glissements de matériaux. Volume estimé 2 m<sup>3</sup>.</p>	Photo non disponible
PK 55608 (+ 50 m)	5 m environ	Environ 2V/1H	<p>Talus rocheux altéré. Zone sous cavée ou surplombs rocheux en tête de talus à purger. Présences de fines et de dalles ou bancs rocheux en pied de talus.</p> <p><u>Risque à court ou moyen terme :</u> Chute de dalles ou bancs centimétriques à décimétriques. Effondrement des zones sous cavées ou de surplombs rocheux en tête de talus.</p>

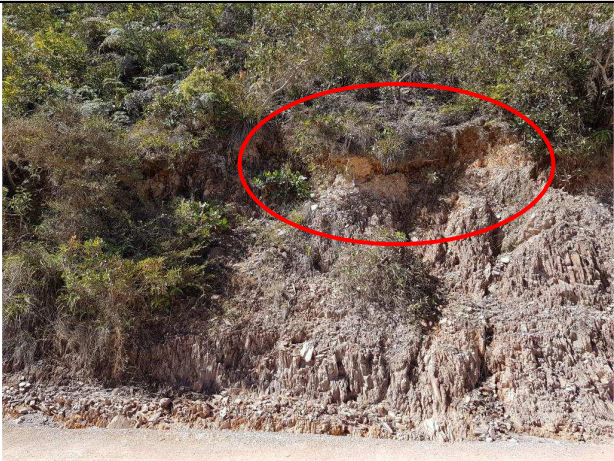
Profil	Hauteur	Pente	Observations	Photos
PK 55658 (+100 m)	3 à 4 m environ	3V/2H à 2V/1H	<p>Talus rocheux altéré et stratifié. Zone sous cavée ou surplombs rocheux en tête de talus et présence de fines et de dalles ou bancs décimétriques en pied de talus ainsi que dans son parement.</p> <p><u>Risque à court ou moyen terme :</u> Effondrement des zones sous cavées ou de surplombs rocheux en tête de talus. Chutes de dalles ou bancs centimétriques à décimétriques.</p>

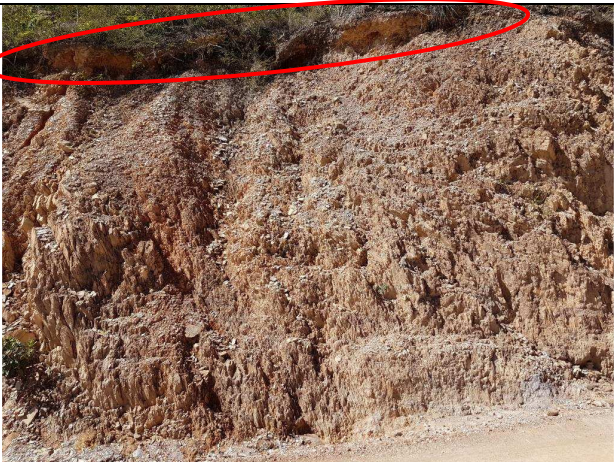
PK 55683 (+125 m)	Environ 5 m	2V/1H à 3V/1H	<p>Talus rocheux altéré et stratifié. Zone sous cavée ou surplombs rocheux en tête de talus et présence de fines et de dalles ou bancs décimétriques en pied de talus et dans son parement.</p> <p><u>Risque à court ou moyen terme :</u> Effondrement des zones sous cavées ou de surplombs rocheux en tête de talus. Chutes de dalles ou bancs centimétriques à décimétriques.</p>

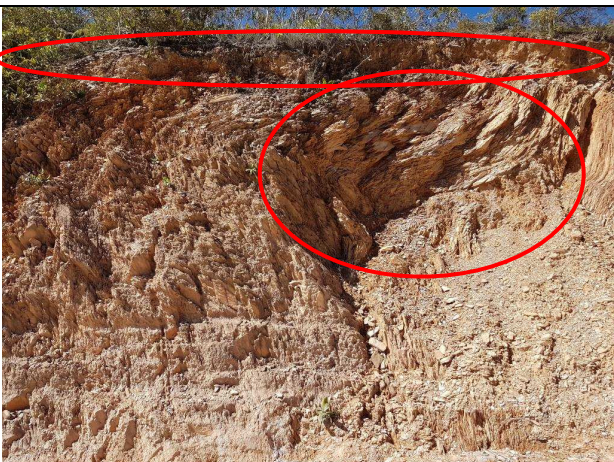
PK 55708 (+150 m)	Environ 5 à 6 m	3V/1H à sub-vertical	<p>Talus rocheux altéré, stratifié avec plissement en tête de talus et zone sous-cavée. Présences de fines et de dalles rocheux centimétriques à décimétriques en pied de talus et dans le parement.</p> <p><u>Risque à court ou moyen terme :</u> Effondrement de la tête de talus et risque de chutes de dalles rocheux centimétriques à décimétriques.</p>

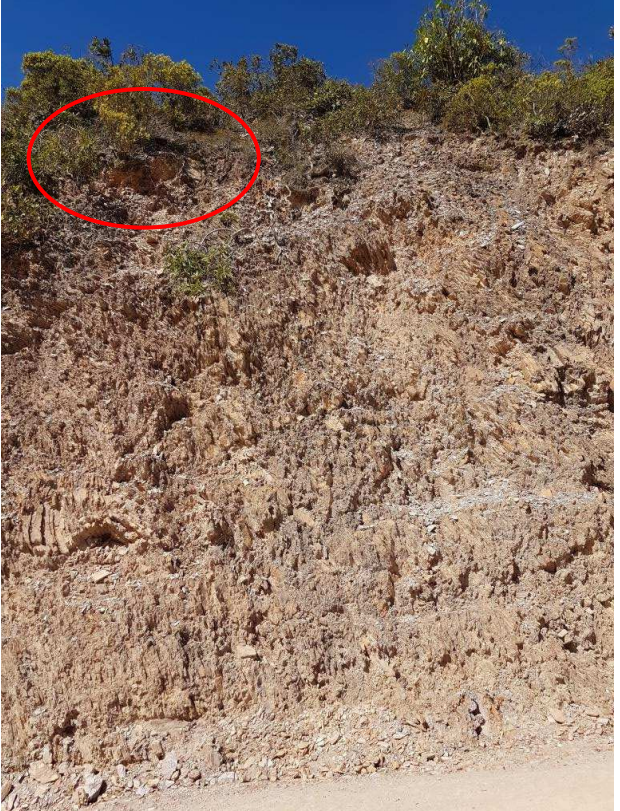
Profil	Hauteur	Pente	Observations	Photos
PK 55733 (+175 m)	Environ 6 à 7 m	3V/1H à sub-vertical	<p>Talus rocheux altéré et stratifié en dalles centimétriques. Présence de fines et de dalles en pied de talus.</p> <p>Zone sous-cavée ou surplomb rocheux en tête de talus.</p> <p><u>Risque :</u> Chute de dalles et effondrement de la zone haute du talus sous cavée</p>

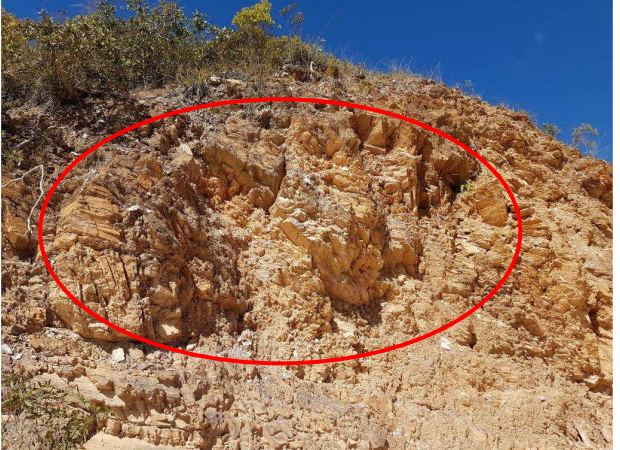
PK 55748 (+190 m)	Environ 8 m	3V/1H à sub-vertical	<p>Talus rocheux altéré, stratifié et fracturé comportant de nombreux sous-cavages de quelques mètres cubes</p> <p><u>Risque :</u> Effondrement de plusieurs mètres cubes de matériaux.</p>

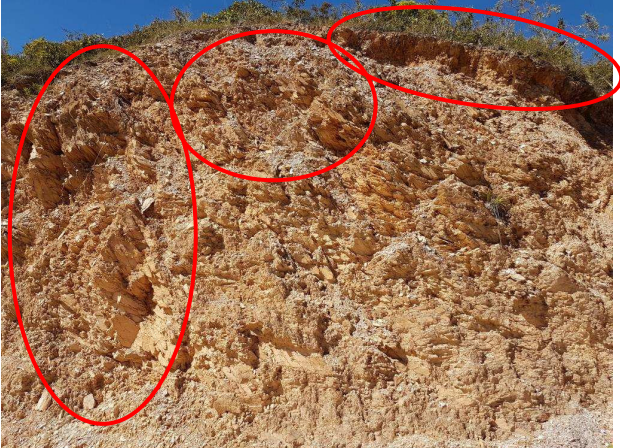
PK 55758 (+200 m)	Environ 6 m	3V/1H à sub-vertical	<p>Talus rocheux, altéré et stratifié avec quelques zones sous-cavées.</p> <p><u>Risque :</u> Chutes de dalles rocheux centimétriques à décimétriques. Glissement de matériaux dans la tête de talus sous cavée.</p>

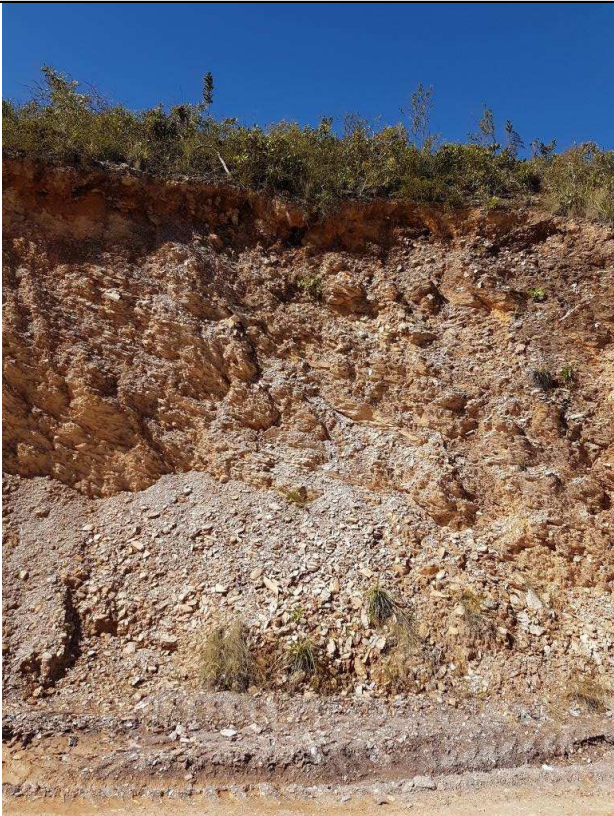
Profil	Hauteur	Pente	Observations	Photos
PK 55771 (+213 m)	Environ 5 à 6 m	3V/1H à sub-vertical	<p>Talus rocheux, altéré et stratifié présentant un sous-cavage en tête de talus. Présence de fines et de dalles rocheuses décimétriques à centimétriques en pied de talus.</p> <p><u>Risque à court ou moyen terme :</u> Chutes de dalles rocheuses (ou bancs rocheux) centimétriques à décimétriques. Effondrement de la zone sous-cavée en tête de talus.</p>

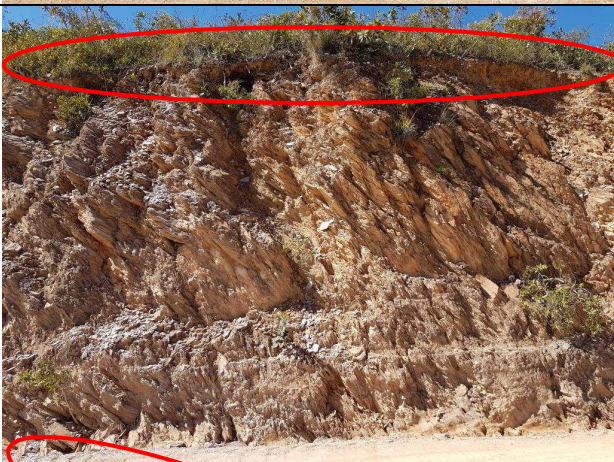
PK 55783 (+225 m)	Environ 5 m	Sub-vertical	<p>Talus rocheux altéré, très stratifié en bancs et dalles décimétriques. Présences de matériaux sous-cavés en tête de talus.</p> <p><u>Risque à court ou moyen terme :</u> Effondrement de dalles rocheuses centimétriques à décimétriques et de la zone sous-cavée en tête de talus.</p>

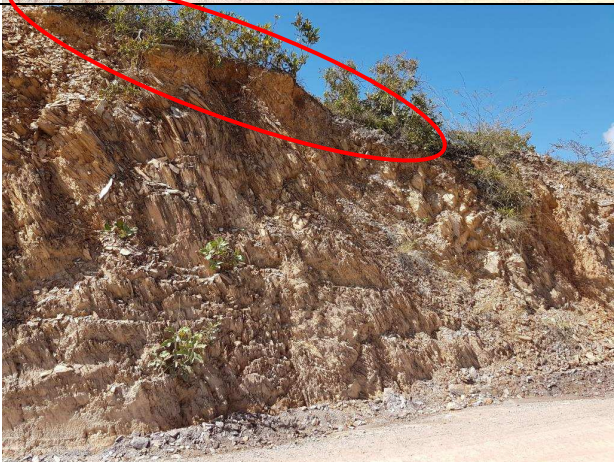
PK 55808 (+250 m)	Environ 5 m	3V/1H à sub-vertical	<p>Talus rocheux, altéré et stratifié. Présence de fines et de dalles rocheuses en pied de talus et de matériaux sous cavés en tête de talus.</p> <p><u>Risque à court ou moyen terme :</u> Chute de dalles centimétriques à décimétriques et effondrement des matériaux sous cavés en tête de talus.</p>

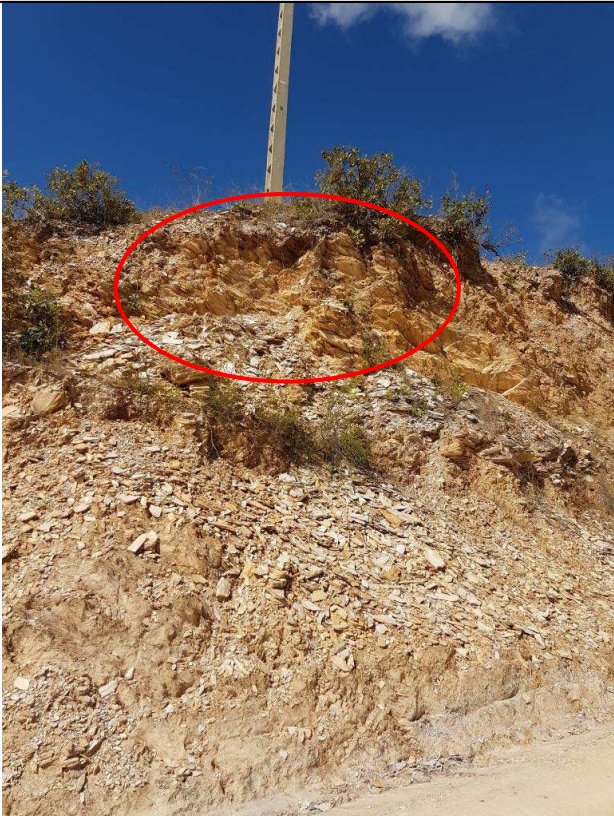
Profil	Hauteur	Pente	Observations	Photos
PK 55833 (+275 m)	Environ 6 à 7 m	2V/1H à 3V/1H	<p>Présence d'un poteau électrique en tête de talus. Talus rocheux, très altéré, avec zones sous-cavées en tête de talus. Chute de dalles rocheuses centimétriques.</p> <p><u>Risque à court ou moyen terme :</u> Chute de dalles rocheuses centimétriques à décimétriques.</p> <p><u>Risque à long terme :</u> Effondrement de la partie haute du talus qui pourrait mettre en danger dans l'avenir le poteau électrique.</p>

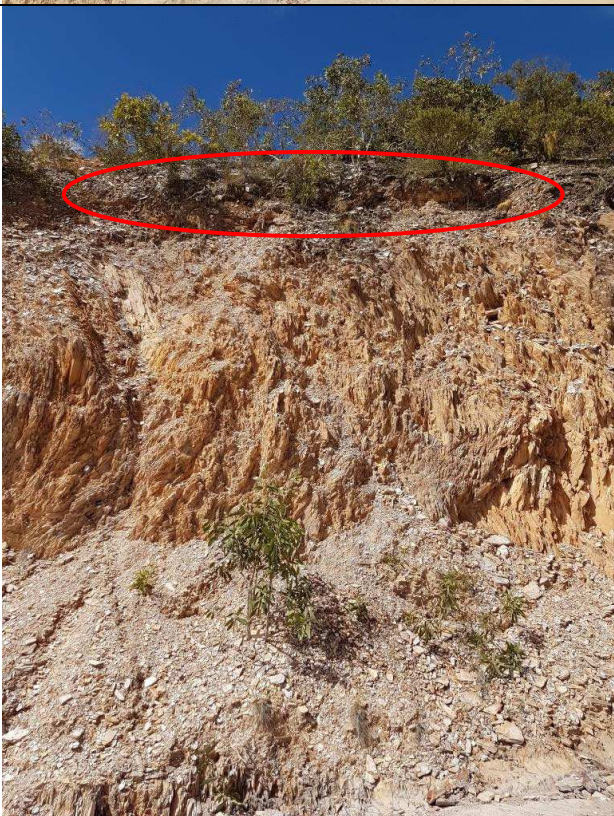
PK 55858 (+300 m)	Environ 6 à 7 m	3V/1H à sub-vertical	<p>Talus rocheux altéré et stratifié. Tête de talus sous-cavée et chute de fines et de blocs centimétriques. Présence de matériaux sous-cavés en tête de talus</p> <p><u>Risque à court ou moyen terme :</u> Effondrement de dalles rocheuses centimétriques à décimétriques et glissement de fines et des matériaux sous-cavés en tête de talus.</p>

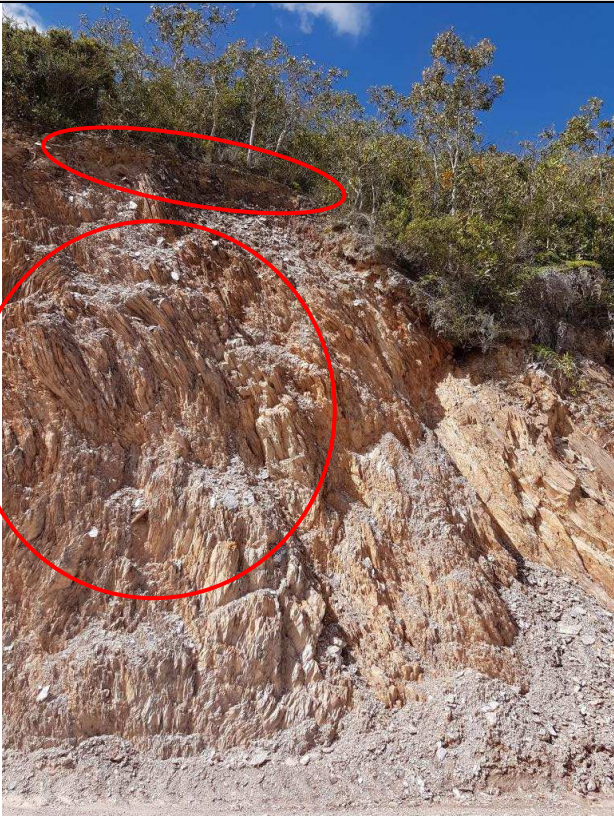
Profil	Hauteur	Pente	Observations	Photos
PK 55883 (+325 m)	Entre 4 et 7 m environ	Sub-vertical	<p>Talus rocheux, altéré, stratifié avec pendage négatif par endroit. Présence de matériaux glissés (fines et dalles rocheuses centimétriques en pied de talus). Présence de matériaux sous-cavés en tête de talus.</p> <p><u>Risque à court ou moyen terme :</u> Effondrement de dalles rocheuses centimétriques à décimétriques sous des volumes importants (<math>1 \text{ m}^3</math>) et glissement de fines. Glissement de matériaux sous-cavés en tête de talus.</p>

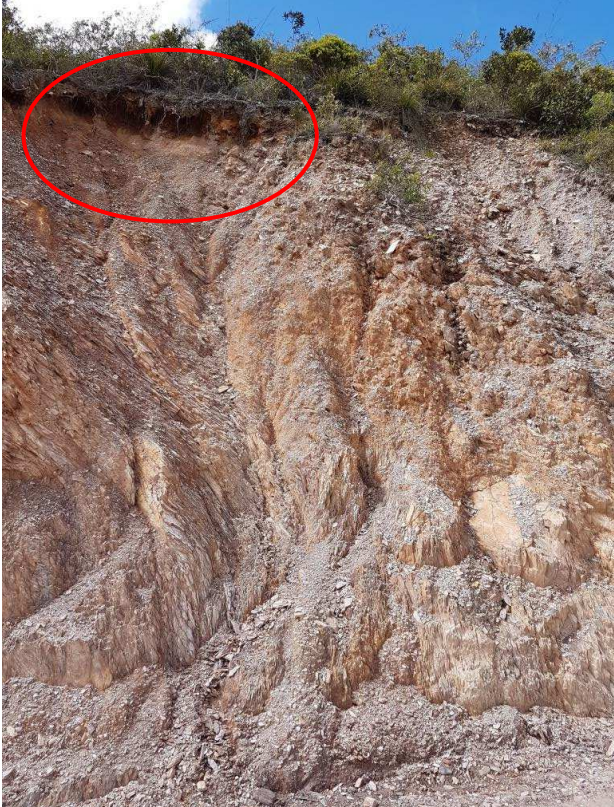
PK 55908 (+350 m)	Environ 7 à 8 m	3V/2H à 2V/1H	<p>Talus rocheux très altéré recouvert de fines. Développement de ravines sous le chemin préférentiel des eaux de ruissellement. Présences de fines en pied de talus et de petits blocs centimétriques. Zone sous cavée en tête de talus dans des matériaux non rocheux.</p> <p><u>Risque à court ou moyen terme :</u> Glissement de matériaux depuis la tête et le parement par volume inférieur au mètre cube. Développement de ravines et entrainement de fines.</p>

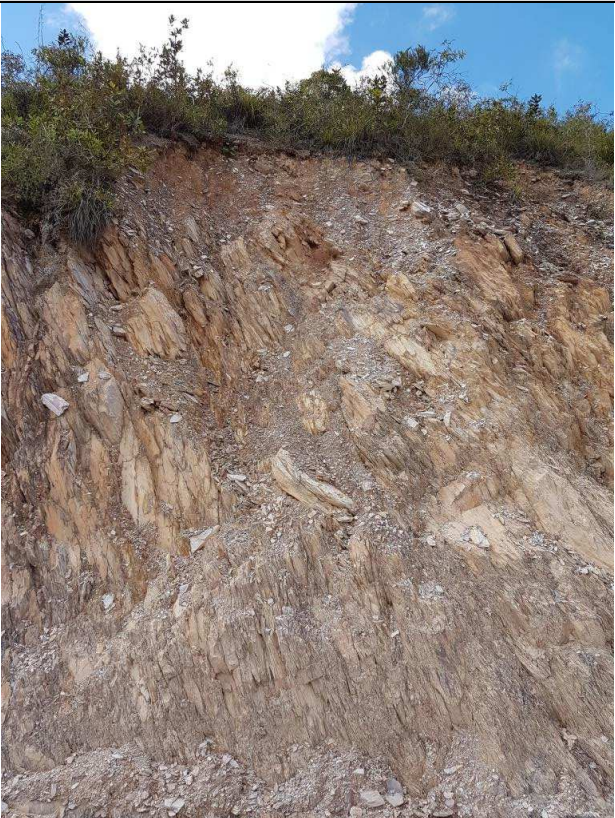
Profil	Hauteur	Pente	Observations	Photos
PK 55933 (+375 m)	Environ 8 à 10 m	3V/2H à 2V/1H	<p>Talus rocheux altéré et stratifié. Présences de fines et de blocs dans le talus ainsi qu'en pied de talus.</p> <p><u>Risque à court ou moyen terme :</u> Chute de dalles rocheuses centimétriques à décimétriques</p>

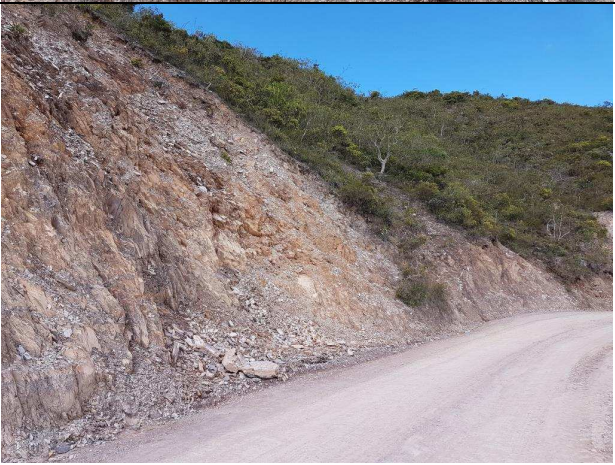
PK 55933 à PK 55958 (Entre +375 et +400 m)	Décroissance	3V/2H à 2V/1H	<p>Talus rocheux altéré et stratifié avec développement de ravines sous le ruissellement des eaux superficielles. Présence de fines et de dalles rocheuses en pied de talus.</p> <p><u>Risque à court ou moyen terme :</u> Chutes de dalles rocheuses centimétriques à décimétriques et glissement de fines. Développement de nouvelles ravines.</p>

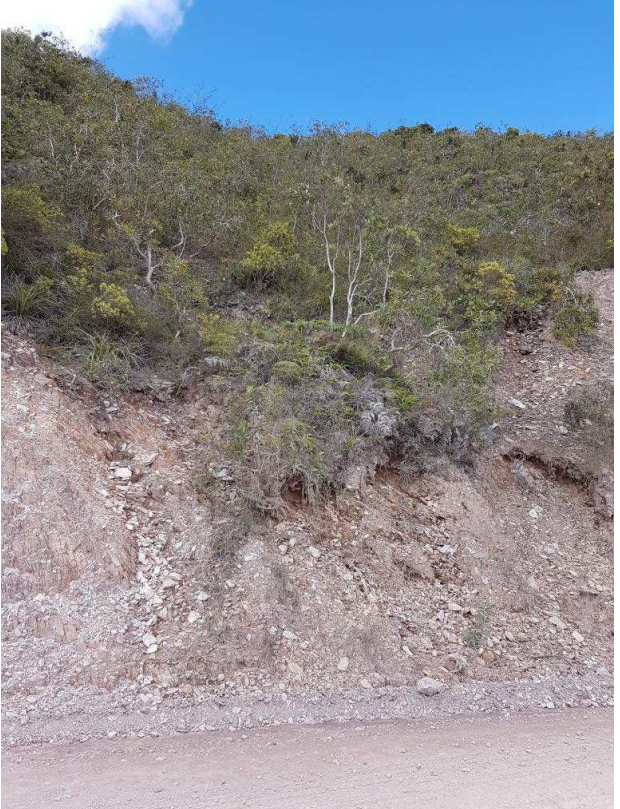
Profil	Hauteur	Pente	Observations	Photos
PK 55958 (+400 m)	Environ 3 à 3.50 m	1/1 à 2V/1H	<p>Talus rocheux très altéré inscrit en aval d'un talweg.</p> <p><u>Risque à court ou moyen terme :</u>  Glissements de fines et de petits blocs centimétriques emportés par les eaux de ruissellement.  Développement de ravines et entraînement de matériaux (fines et petits blocs ou dalles).</p>

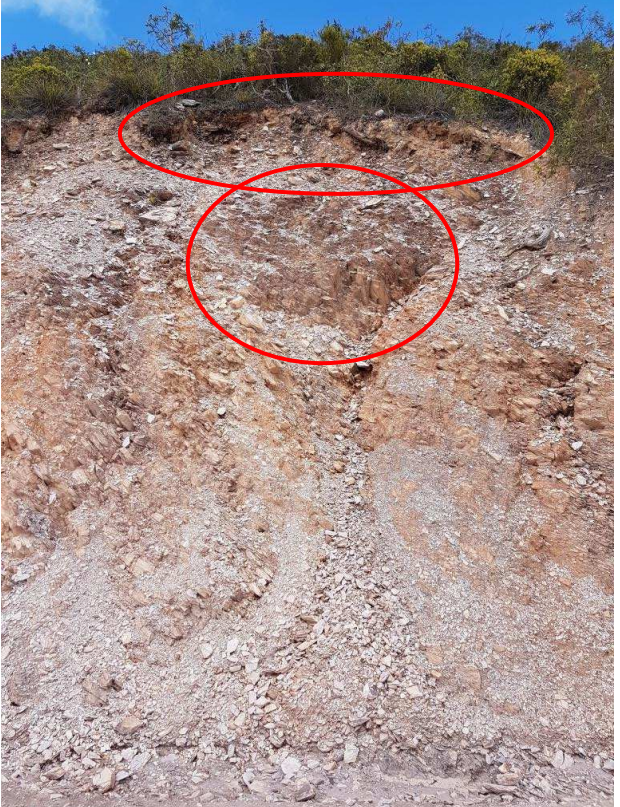
PK 55983 (+425 m)	Environ 6 à 7 m	3V/2H à 2V/1H	<p>Talus rocheux très altéré avec développement de ravines sous le ruissellement des eaux superficielles.  Développement de zones sous cavées et glissements de matériaux de faibles volumes.</p> <p><u>Risque à court ou moyen terme :</u>  Développement de ravines  Petit glissement de matériaux.  Effondrement des matériaux sous-cavés en tête de talus.</p>

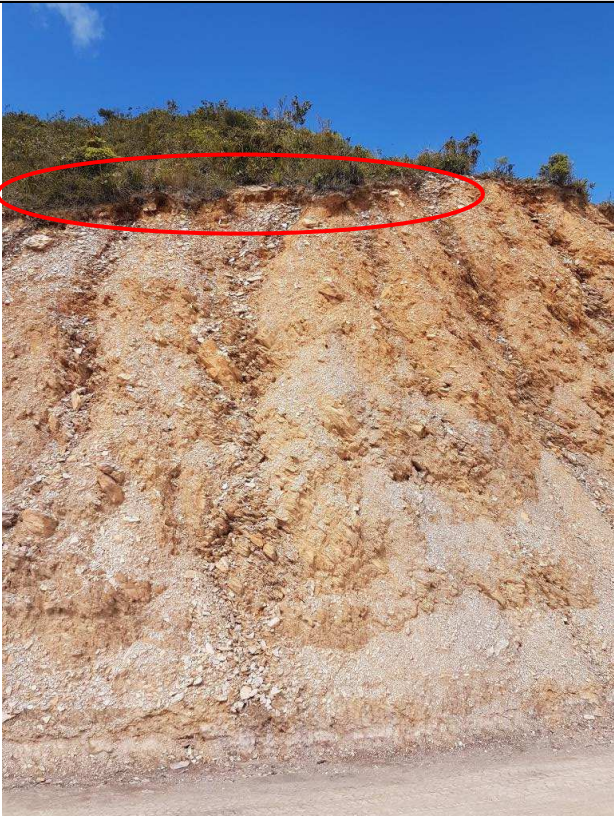
Profil	Hauteur	Pente	Observations	Photos
PK 56008 (+450 m)	Environ 7 à 8 m	3V/2H à 2V/1H	<p>Talus rocheux très altéré avec développement de ravines sous le ruissellement des eaux superficielles.</p> <p>Développement de zones sous cavées en tête de talus et glissements de matériaux de faibles volumes.</p> <p><u>Risque à court ou moyen terme :</u></p> <p>Effondrement des zones sous cavées en tête de talus.</p> <p>Petits glissement de matériaux.</p> <p>Développement de nouvelles ravines.</p>

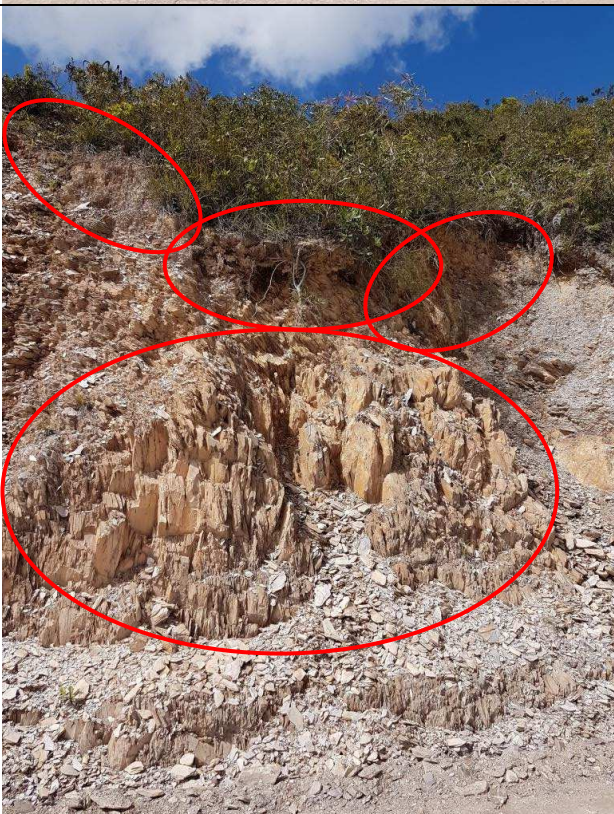
PK 56033 (+475 m)	Décroiss ante de 8 m à 4 m	3V/2H à 2V/1H	<p>Talus rocheux altéré et stratifié. Développement de sous-cavage en tête de talus.</p> <p>Fines et dalles rocheuses centimétriques et décimétriques en pied de talus.</p> <p><u>Risque à court ou moyen terme :</u></p> <p>Effondrement de dalles rocheuse centimétriques à décimétriques.</p> <p>Effondrement des zones sous cavées en tête de talus et de la frange superficielle dressé sub-verticalement.</p>

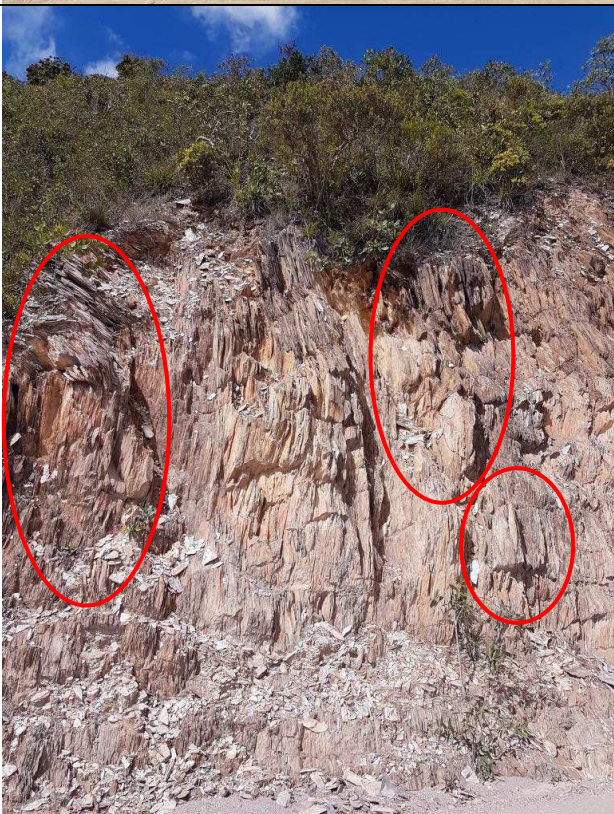
PK 56083 (+525 m)	Environ 5 m	3V/2H à sub-vertical selon les zones	<p>Talus rocheux altéré et stratifié découpé en dalles rocheuses d'épaisseur centimétriques à décimétriques. Présence de fines et de dallettes en pied de talus.</p> <p><u>Risque à court ou moyen terme :</u> Effondrement de dalles rocheuses centimétriques à décimétriques.</p>

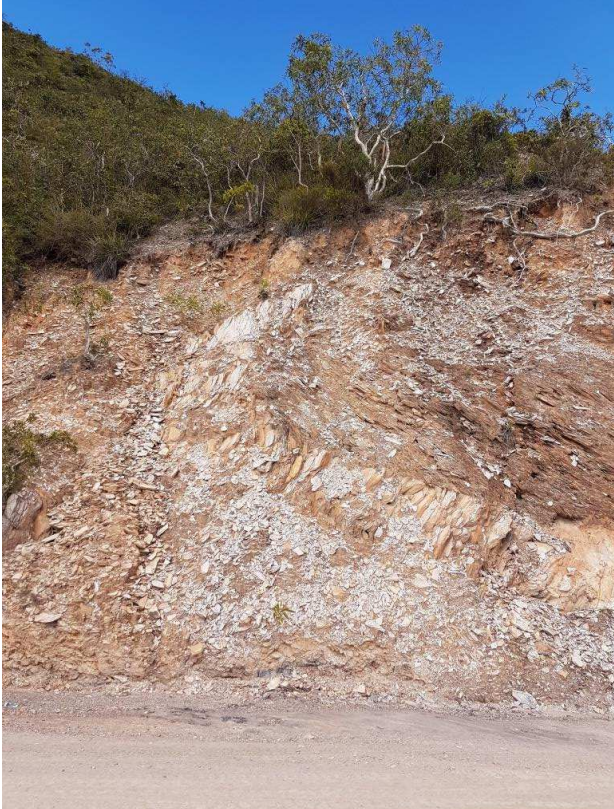
PK 56133 (+575 m)	Environ 6 à 7 m	3V/2H à sub-vertical selon les zones	<p>Talus rocheux très altéré et stratifié découpé en dalles centimétriques à décimétriques recouverts de fines.</p> <p><u>Risque à court ou moyen terme :</u> Glissement de petites dalles centimétriques.</p>

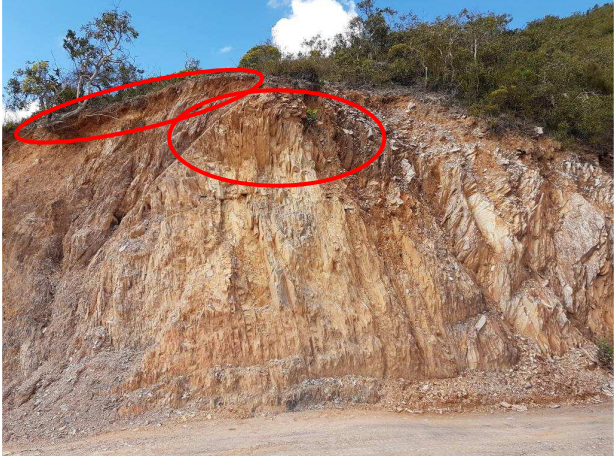
Profil	Hauteur	Pente	Observations	Photos
PK 56158 (+600 m)	Environ 6 à 7 m	3V/1H à sub-vertical	<p>Talus rocheux altéré découpé en dalles rocheuses d'épaisseur centimétriques à décimétriques. Développement de ravines sur le talus. Pente négative en tête de talus et de zone sous-cavée. Présence de fines et de petites dalles en pied de talus.</p> <p><u>Risque à court ou moyen terme :</u> Effondrement des zones sous-cavées et de pente négative avec glissement de matériaux jusqu'à quelques mètres cubes de volume. Effondrement de dalles rocheuses centimétriques à décimétriques. Développement de nouvelles ravines avec déchaussement de dalles.</p>

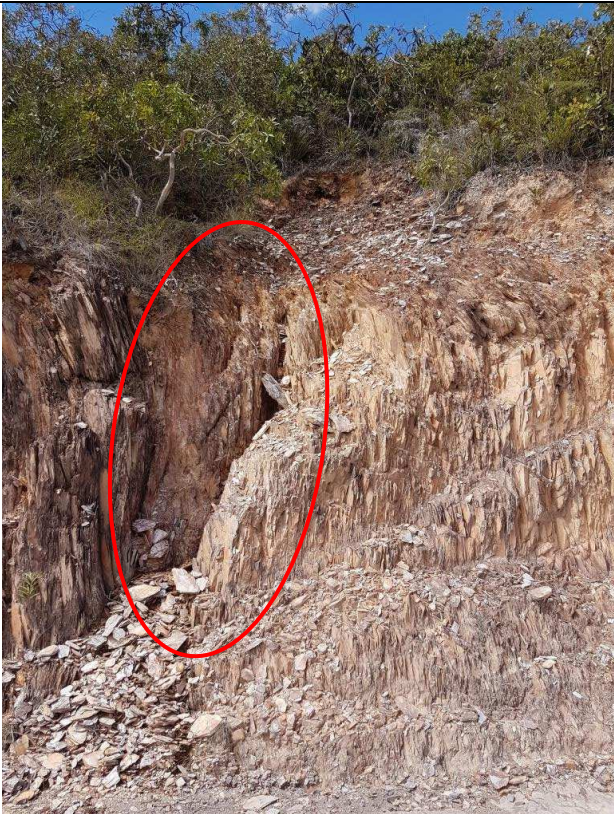
PK 56183 (+625 m)	Environ 4 m	3V/1H à sub-vertical	<p>Talus rocheux altéré, stratifié découpé en dalles rocheuses d'épaisseur centimétriques à décimétriques. Déchaussement de dalles rocheuses au contact du ruissellement des eaux superficielles. Présence de petites dalles et de fines en pied de talus.</p> <p><u>Risque à court ou moyen terme :</u> Effondrement de dalles rocheuses centimétriques à décimétriques.</p>

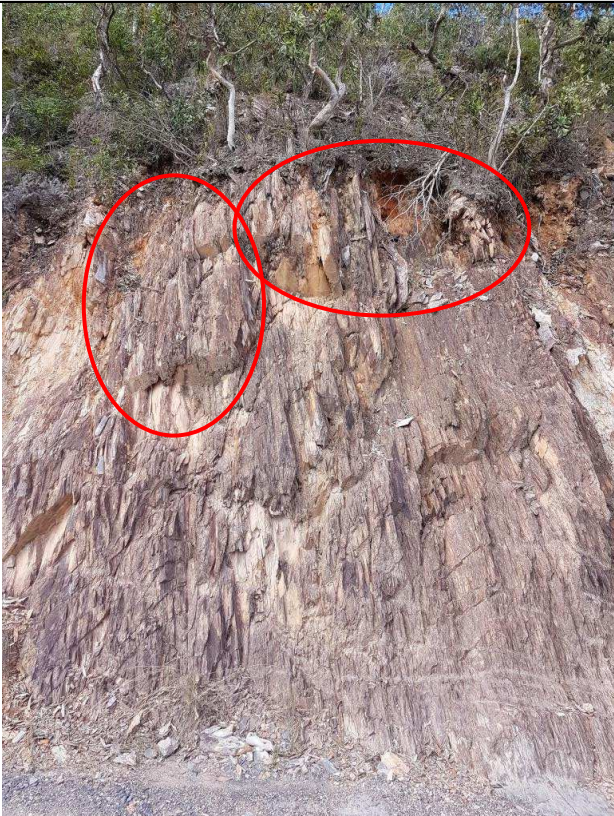
Profil	Hauteur	Pente	Observations	Photos
PK 56208 (+650 m)	Environ 4 à 5 m	2V/1H à 3V/1H	<p>Talus rocheux altéré et stratifié découpé en dalles centimétriques à décimétriques. Développement de sous-cavage en tête de talus. Présence de fines et de petites dalles en pied de talus.</p> <p><u>Risque à court ou moyen terme :</u> Effondrement de dalles centimétriques à décimétriques au contact de la pente du talus. Chutes de dalles et matériaux au niveau des zones sous-cavées.</p>

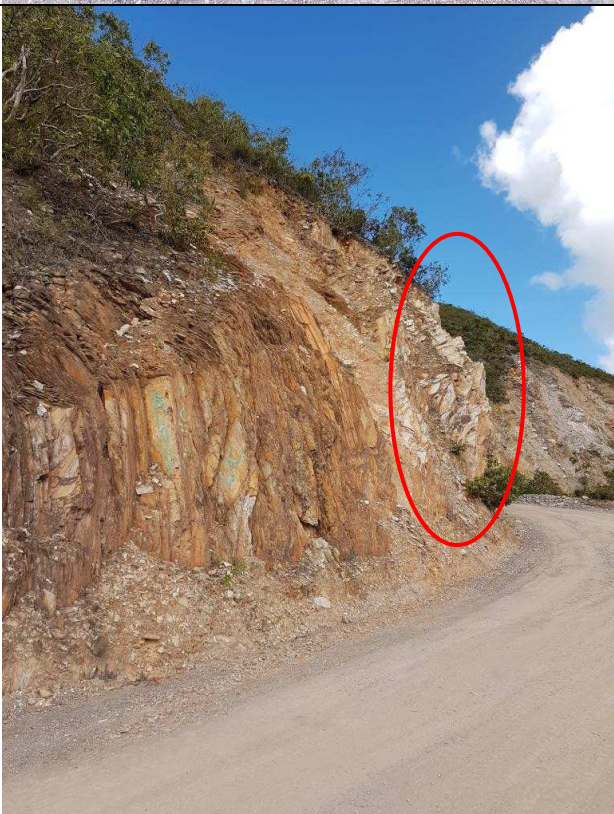
PK 56233 à 56258 (Entre +675 et +700 m)	De 4 à 12 m environ	1/1 à sub-vertical selon les zones	<p>Talus rocheux avec bancs instables sous cavés.</p> <p><u>Risque à court ou moyen terme :</u> Glissement ou effondrement des bancs sous des volumes de plusieurs mètres cubes.</p>

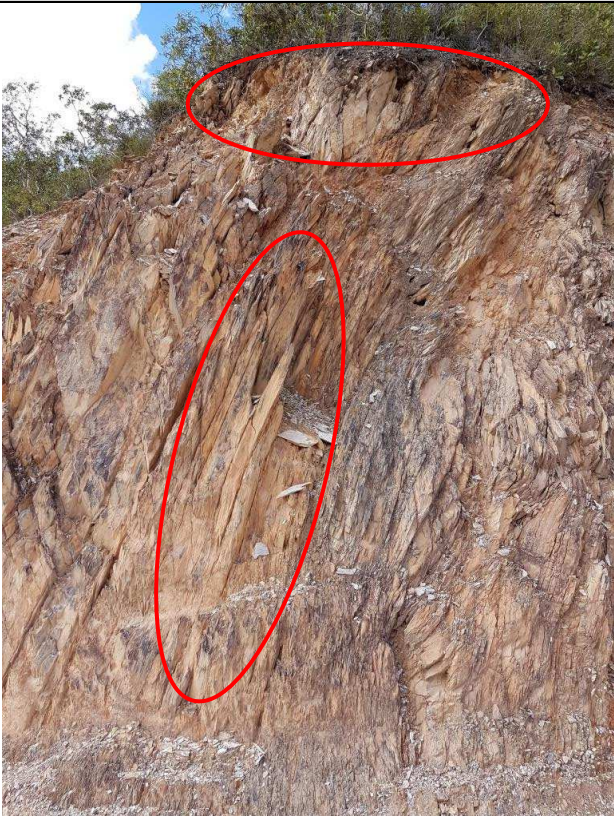
Profil	Hauteur	Pente	Observations	Photos
PK 56258 (+700 m)	De 6 à 8 m environ	2V/1H à 3V/1H	<p>Talus rocheux, altéré, découpé en dalles d'épaisseur décimétriques. Joints ouverts par endroits entre bancs.</p> <p>Présence de fines et de dalles rocheuses en pied de talus.</p> <p><u>Risque à court ou moyen terme :</u> Effondrement de dalles centimétriques à décimétriques.</p>

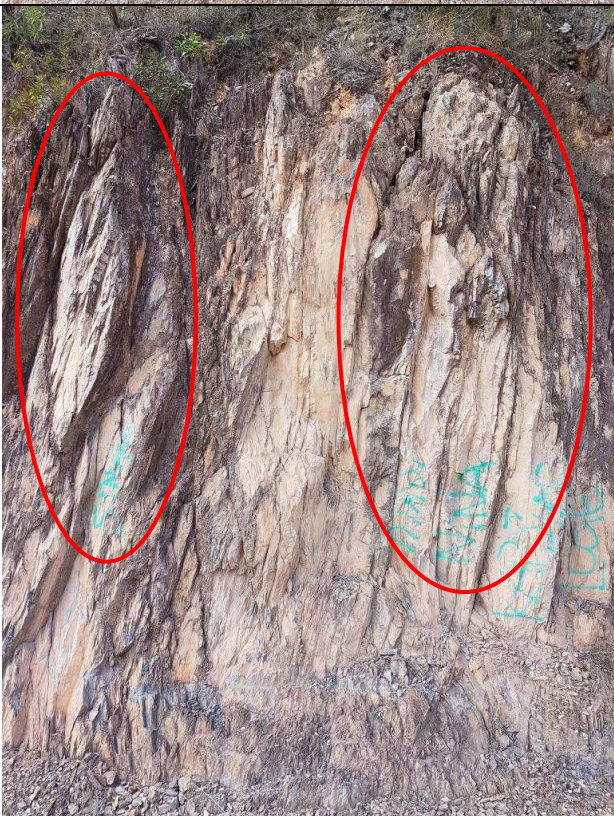
PK 56283 (+725 m)	Environ 5 à 6 m	3V/1H à sub-vertical	<p>Talus rocheux altéré et stratifié découpé en bancs décimétriques avec pendage défavorable. Joints ouverts par endroit entre dalle.</p> <p>Présence de fines et de petites dalles en pied de talus.</p> <p><u>Risque à court ou moyen terme :</u> Glissement de dalles décimétriques.</p>

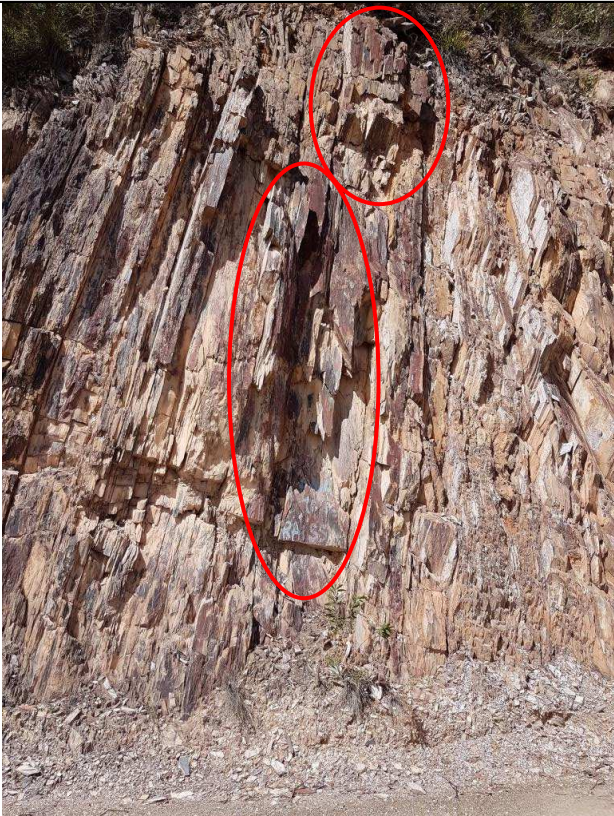
Profil	Hauteur	Pente	Observations	Photos
PK 56303 (+745 m)	Environ 6 à 10 m selon les zones	2V/1H à sub-vertical selon les zones	<p>Talus rocheux stratifié avec des dalles et bancs d'épaisseur décimétrique. Développement de sous-cavage en tête de talus. Présence de fines et de petites dalles en pied de talus.</p> <p><u>Risque à court ou moyen terme :</u> Effondrement des zones sous-cavées et de dalles rocheuses centimétriques à décimétriques.</p>
