**PROVINCE NORD S/C SECAL**

**DOSSIER G063-17**

**CONFORTEMENT DE TALUS DE LA LIAISON ROUTIERE KAALA  
GOMEN HIENGHENE**

**ÉTUDE GÉOTECHNIQUE DE CONCEPTION G2 PHASE PROJET**

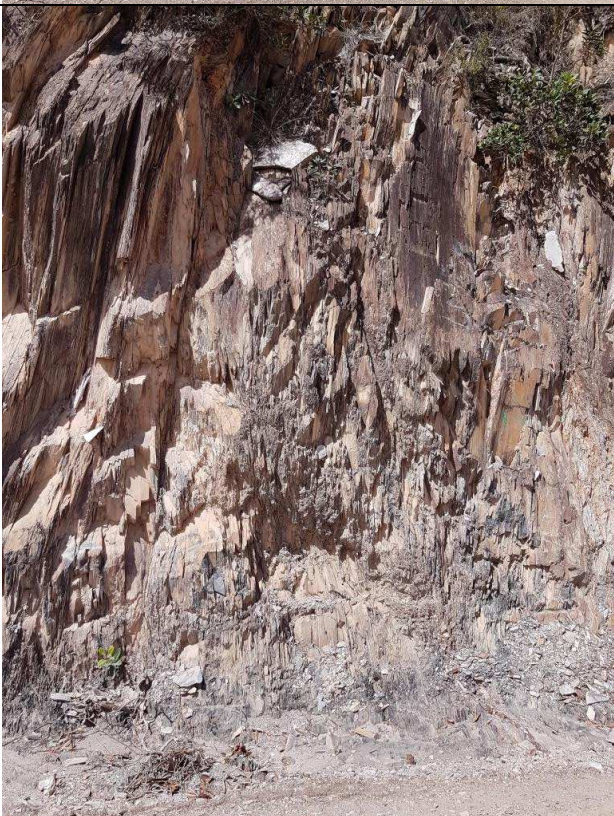
PK 56333 (+775 m)	Environ 6 à 8 m	3V/1H à sub-vertical	<p>Talus rocheux stratifié avec des bancs d'épaisseur centimétriques à décimétriques. Présence de fines et de petites dalles en pied de talus.</p> <p><u>Risque à court ou moyen terme :</u> Effondrement de bancs centimétriques à décimétriques.</p>

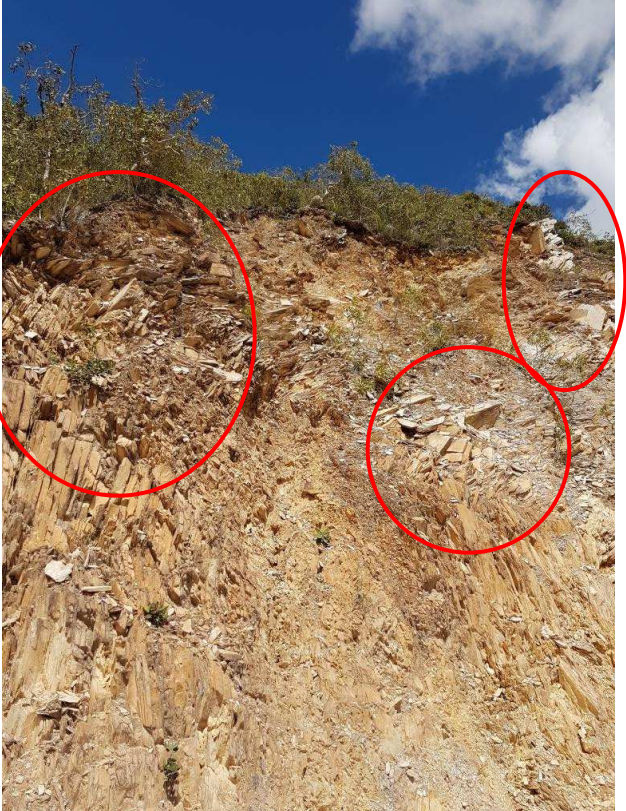
Profil	Hauteur	Pente	Observations	Photos
PK 56348 à Pk 56408 (entre +790 et +850 m)	Entre 7 et 30 m environ	3V/2H à subvertical par endroit	<p>Talus rocheux très altéré stratifié avec des dalles centimétriques à décimétriques recouvert de fines et d'éboulis. Développement de sous-cavage sous des dalles rocheuses ainsi qu'en tête de talus.</p> <p><u>Risque à court ou moyen terme :</u> Effondrement de dalles centimétrique à décimétriques. Glissement de matériaux (décimètre cube à mètre cube).</p>	Photos fournies ci-après.
PK 56348 (+790 m)	Environ 7 à 8 m	Environ 3V/2H	Voir précédemment

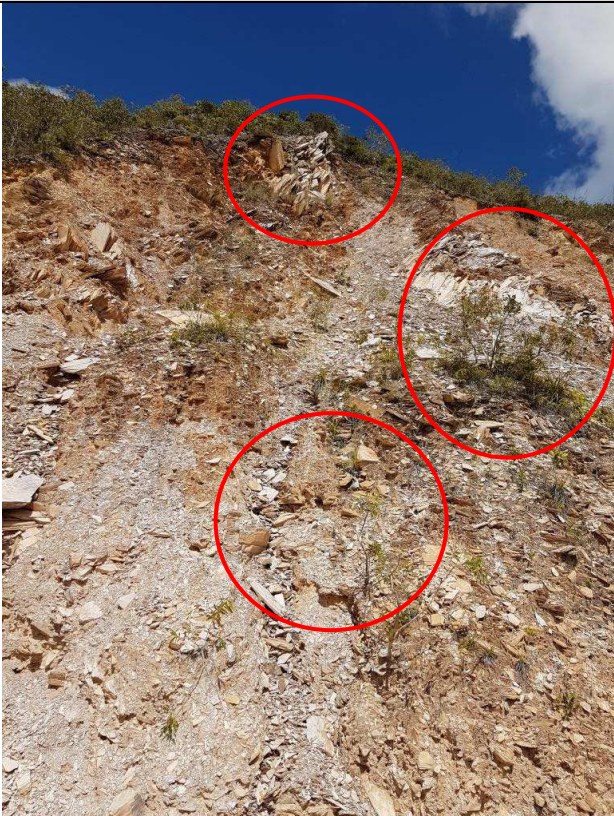
Profil	Hauteur	Pente	Observations	Photos
PK 56363 (+805 m)	Environ 20 m	Environ 1/1 à 3V/2H	Voir précédemment

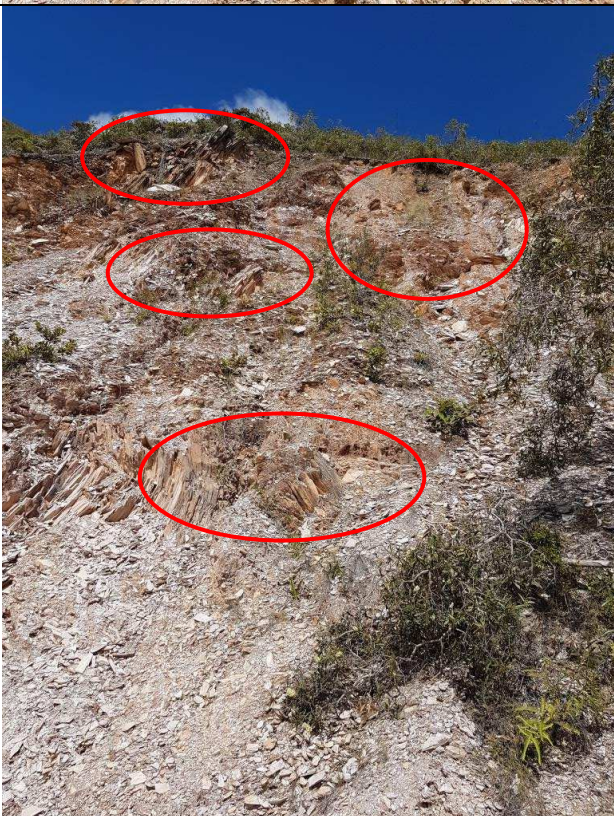
PK 56383 (+825 m)	Environ 15 m	Entre 1/1 et 3V/2H	Voir précédemment

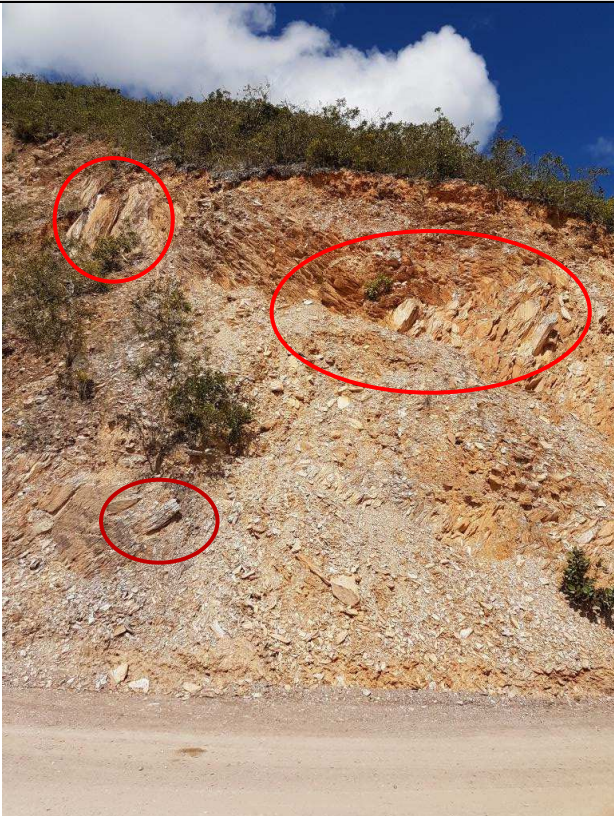
Profil	Hauteur	Pente	Observations	Photos
PK 56408 (+850 m)	Environ 10 m)	Environ 3V/2H	Voir précédemment

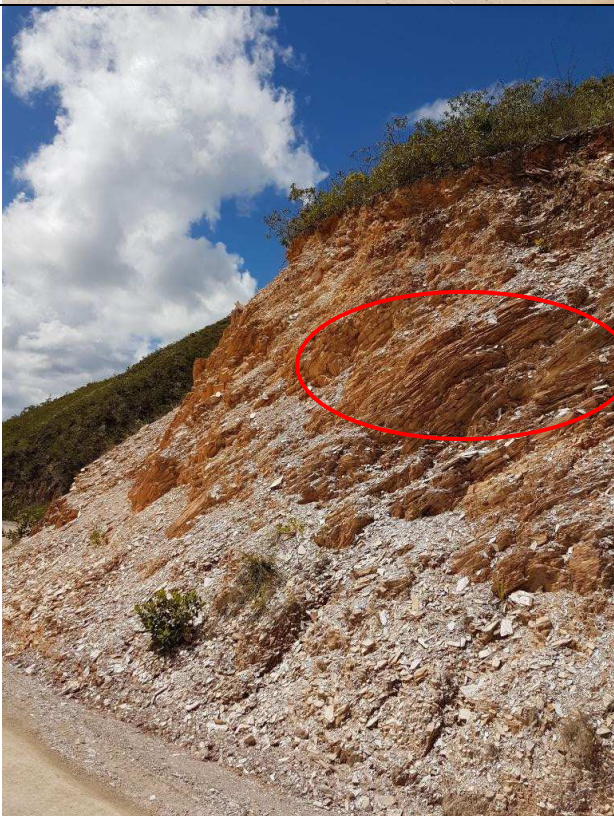
PK 56433 (+875 m)	Environ 6 m	1/1 à 3V/2H	<p>Talus rocheux altéré et stratifié avec des dalles rocheuses d'épaisseurs centimétriques.</p> <p>Zone basse du talus recouvert d'éboulis (fines et dalles centimétriques).</p> <p>Développement de sous-cavage sous des dalles rocheuses.</p> <p>Sous cavage ou surplomb rocheux en tête de talus.</p> <p><u>Risque à court ou moyen terme :</u></p> <p>Effondrement de dalles rocheuses et entrainement de fines.</p> <p>Effondrement des surplombs rocheux en tête de talus.</p>

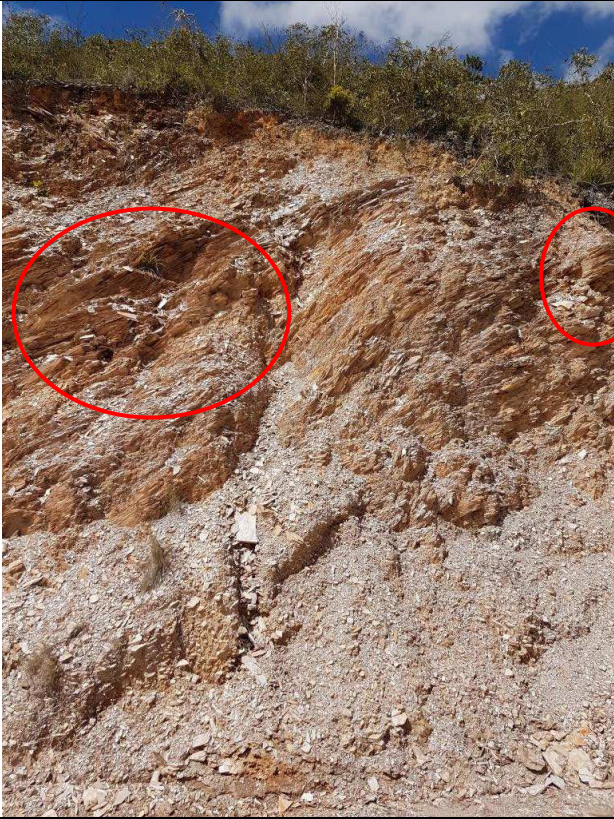
Profil	Hauteur	Pente	Observations	Photos
PK 56433 (+875 m)	Environ 6 m	1/1 à 3V/2H	Voir précédemment.

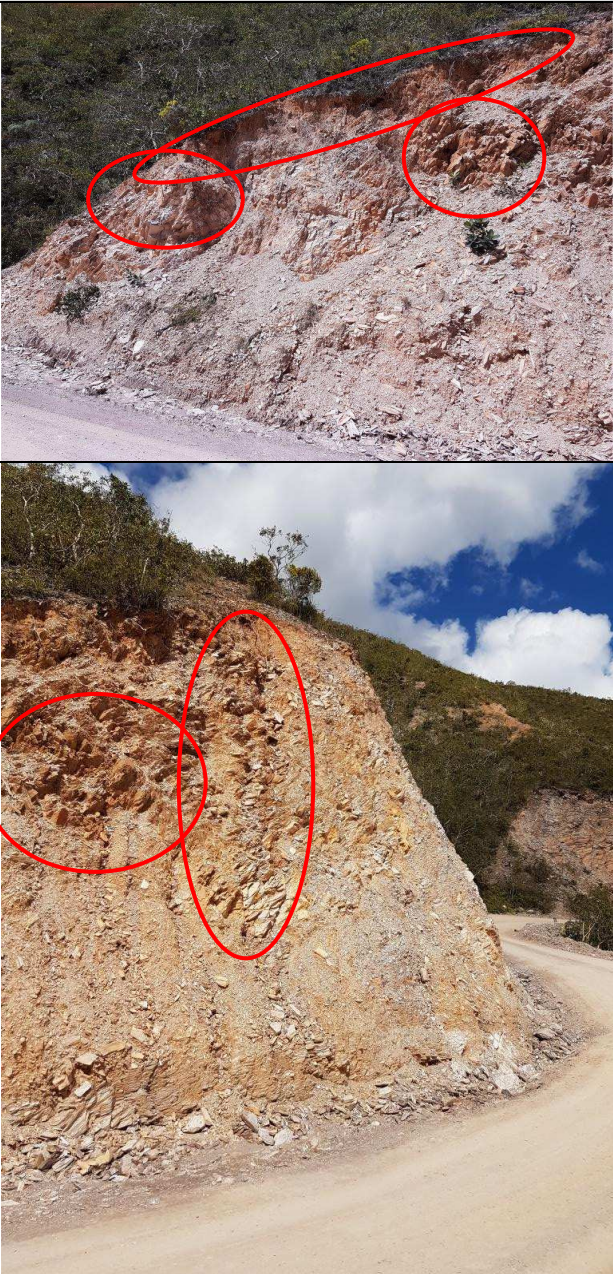
Profil	Hauteur	Pente	Observations	Photos
PK 56458 (+900 m)	Entre 4 et 8 m	Entre 1/1 et 2V/1H	<p>Talus rocheux très altéré, stratifié légèrement stratifié recouvert d'éboulis (petits blocs ou dalles et fines).</p> <p>Développement de sous-cavage ou de surplomb rocheux en partie supérieure du talus.</p> <p><u>Risque à court ou moyen terme :</u> Effondrement des zones sous-cavées. Glissements de matériaux (éboulis).</p>

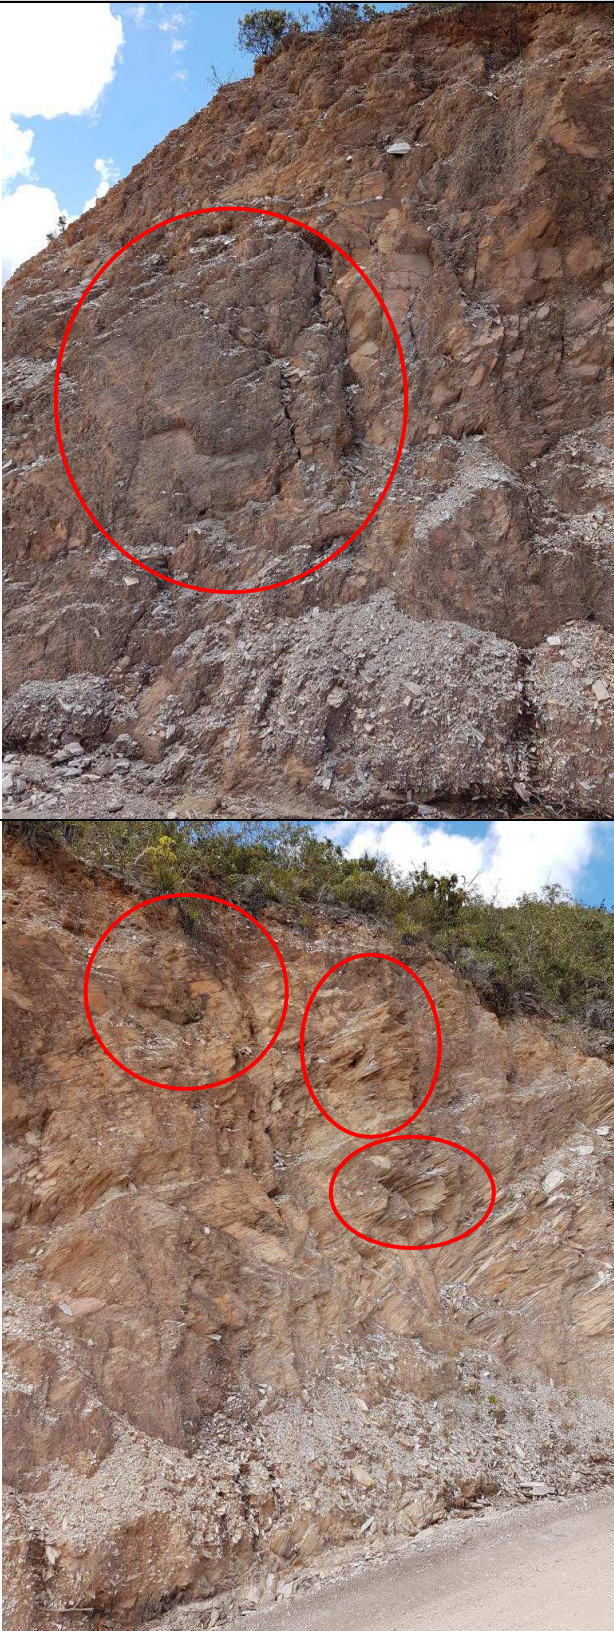
Profil	Hauteur	Pente	Observations	Photos
PK 56483 (+925 m)	Environ 6 à 10 m	Entre 1/1 et sub-vertical selon les zones	<p>Talus rocheux altéré et légèrement stratifié avec des dalles d'épaisseur centimétrique. Décompression de masses rocheuses (1 à 2 m<sup>3</sup>) en partie centrale du talus (première photo) et petites masses rocheuses décomprimées sur l'ensemble du talus. Développement de petits effondrements.</p> <p><u>Risque à court ou moyen terme :</u>            Chute de petits blocs et effondrement de dalles centimétriques à décimétriques.            Glissement de la grosse masse rocheuse de plusieurs mètres cubes.</p>

Profil	Hauteur	Pente	Purge	Photos
PK 56483 (+925 m)	Environ 6 à 10 m	Entre 1/1 et sub-vertical selon les zones	<p>Purge des matériaux décomprimés dans le parement du talus. Volume estimé 5 à 10 m<sup>3</sup>.</p> <p>Purge des dalles ou matériaux en équilibre instable inscrit en zone haute du talus. Volume estimé entre 2 et 5 m<sup>3</sup>.</p>

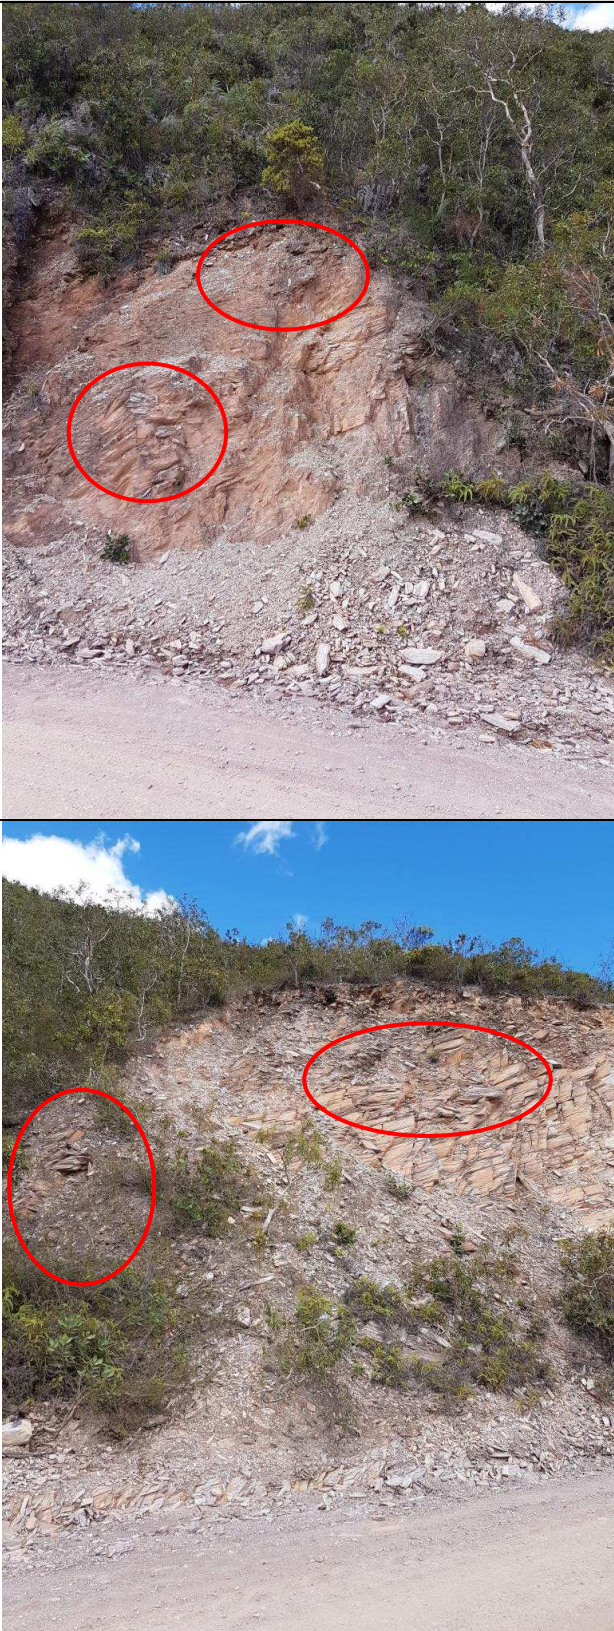
Profil	Hauteur	Pente	Observations	Photos
PK 56503 (+945 m)	Entre 5 et 9 m environ	1/1 à sub-vertical selon les zones	<p>Talus rocheux très altéré composés de bancs centimétriques à décimétriques séparé en deux talus par un talweg. Présences d'éboulis en pied de talus et bancs instables dans le talus</p> <p><u>Risque à court ou moyen terme :</u>  Effondrement de petits bancs ou dalles rocheuses.  Développement de petits arrachements ou glissement (éboulis) par le lessivage des fines par les eaux de ruissellement provenant du talweg et du bassin versant amont</p>

Profil	Hauteur	Pente	Purge	Photos
PK 56503 (+945 m)	Entre 5 et 9 m environ	1/1 à sub-vertical selon les zones	<p>Purge des dalles et matériaux en équilibre instable dans le parement du talus. Volume estimé : 2 à 5 m<sup>3</sup>.</p> <p>Purge des matériaux glissés en pied de talus. Volume estimé : 3 à 5 m<sup>3</sup>.</p>

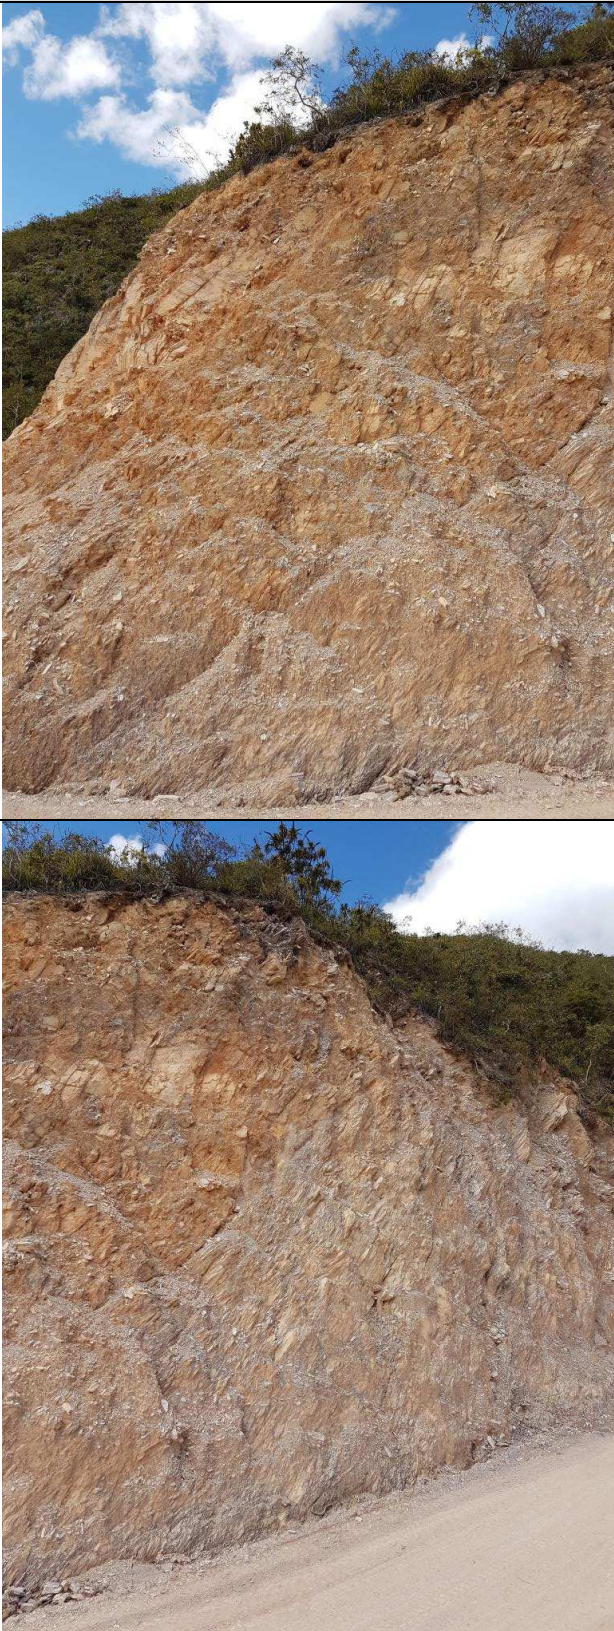
Profil	Hauteur	Pente	Observations	Photos
PK 56533 (+975 m)	Environ 6 à 8 m	3V/2H à 2V/1H	<p>Talus rocheux très altéré avec des bancs centimétriques à décimétriques peu visibles, recouverts de fines.</p> <p>Glissement de petits matériaux en pied de talus.</p> <p><u>Risque à court ou moyen terme :</u></p> <p>Développement de glissement de quelques décimètres cubes.</p>

Profil	Hauteur	Pente	Purge	Photos
PK 56533 (+975 m)	Environ 6 à 8 m	3V/2H à 2V/1H	Pas de purge dans l'immédiat. Des purges pourront toutefois être préconisées lors des travaux compte tenu du caractère érosif des matériaux composant le talus.

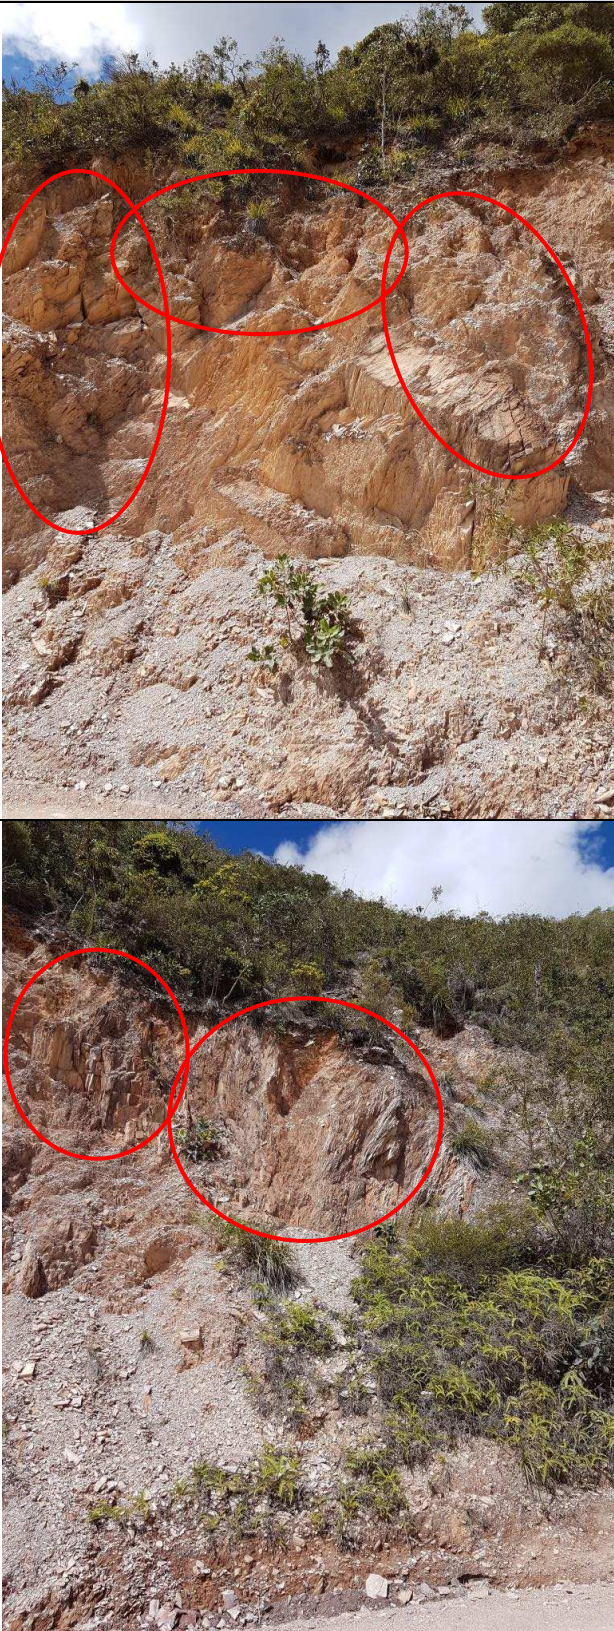
Profil	Hauteur	Pente	Observations	Photos
PK 56558 (1000 m)	Entre 8 et 12 m environ	Entre 1/1 et sub-vertical selon les zones	<p>Talus rocheux très altéré comportant de nombreuses zones rocheuses décomprimées. Développement de zones sous-cavées ou de surplombs rocheux. Présences de fractures ouvertes. Eboulis dans le parement et en pied de talus.</p> <p><u>Risque à court ou moyen terme :</u> Effondrement et/ou glissements de matériaux sous des volumes d'ordre métrique ou supérieur.</p>

Profil	Hauteur	Pente	Observations	Photos
PK 56558 (1000 m)	Entre 8 et 12 m environ	Entre 1/1 et sub-vertical selon les zones	<p>Purge de dalles et des matériaux en équilibre instable en tête et dans le parement du talus. Volume estimé entre 5 et 10 m<sup>3</sup>.</p> <p>Purge des matériaux glissés en pied de talus, environ 5 à 6 m<sup>3</sup>.</p>

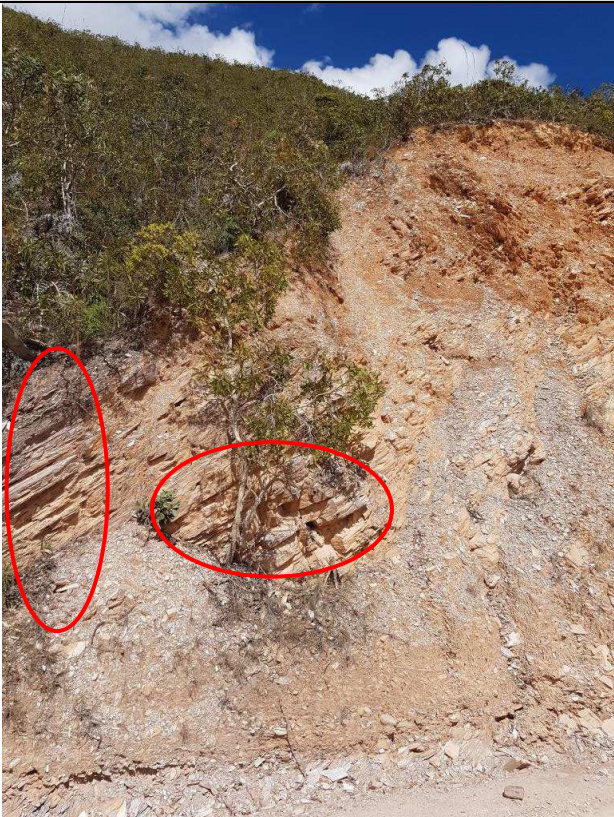
Profil	Hauteur	Pente	Observations	Photos
PK 56568 (1010 m)	Environ 4 à 5 m	2V/1H à 3V/1H	<p>Talus rocheux très altéré et stratifié comprenant des dalles d'épaisseur décimétriques à centimétriques. Eboulis en pied de talus. Développement de sous-cavage sous plusieurs dalles rocheuses.</p> <p><u>Risque à court ou moyen terme :</u> Effondrement de dalles rocheuses centimétriques à décimétriques.</p>

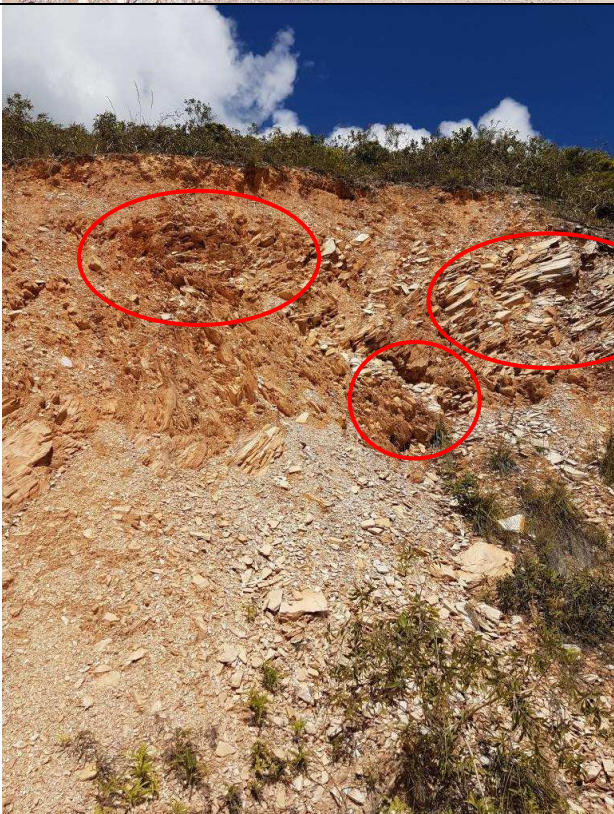
PK 56578 à 56608 (1020 à 1050 m)	Environ 8 à 12 m	3V/2H à sub-vertical selon les zones	<p>Talus rocheux très altéré et stratifié comprenant par endroit des dalles rocheuses décimétriques. Eboulis dans le parement et en pied de talus. Développement de sous-cavage sous plusieurs dalles rocheuses.</p> <p><u>Risque à court ou moyen terme :</u> Effondrement de dalles rocheuses centimétriques à décimétriques. Lessivage de fines et développement de sous-cavage. Glissement de matériaux avec des volumes inférieurs au mètre cube.</p>

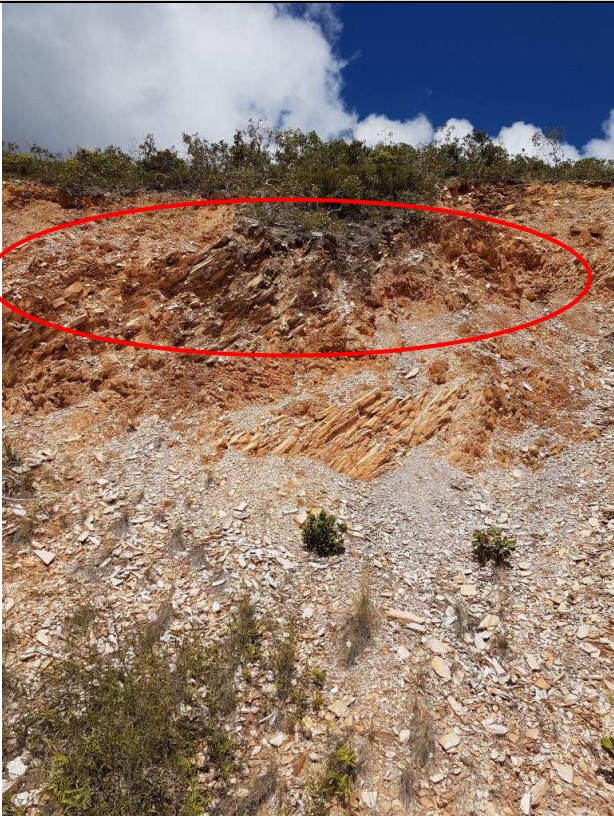
Profil	Hauteur	Pente	Observations	Photos
PK 56578 à 56608 (1020 à 1050 m)	Voir précédemment

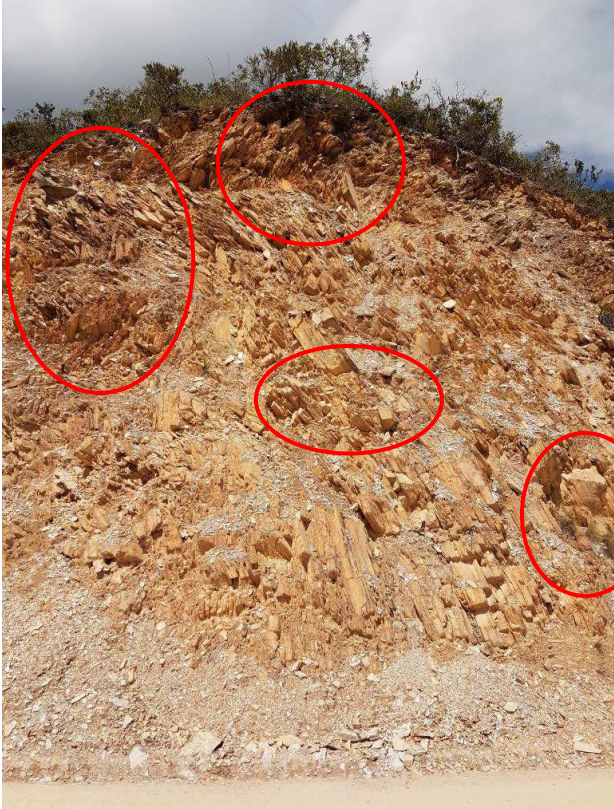
PK 56618 (1060 m)	Environ 8 m	3V/2H à 2V/1H	<p>Talus rocheux altéré et stratifié avec des dalles rocheuses décimétriques. Zone de plissement en tête de talus. Eboulis en pied de talus. Développement de sous-cavage sous des dalles ou des blocs rocheux.</p> <p><u>Risque à court ou moyen terme :</u> Effondrement de dalles et blocs rocheux centimétriques à décimétriques. Lessivage de fines et développement de sous-cavage.</p>

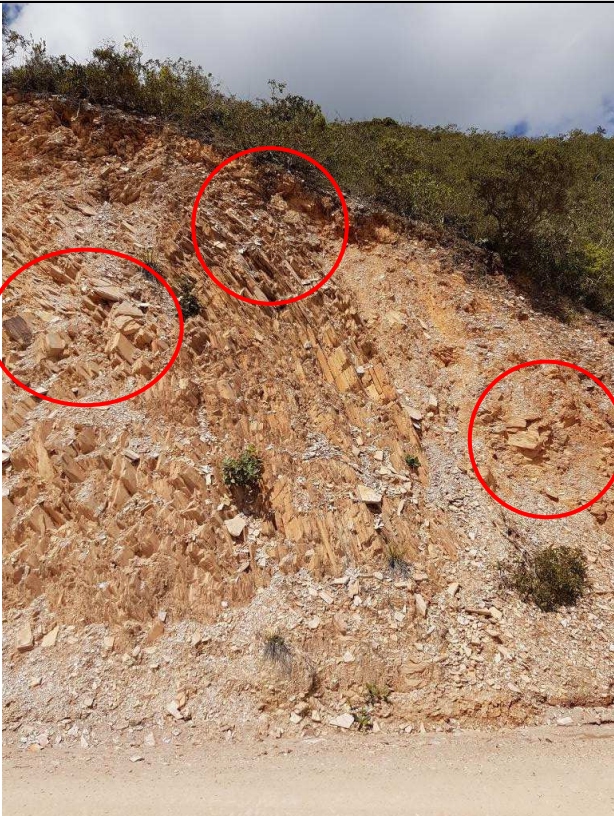
Profil	Hauteur	Pente	Observations	Photos
PK 56628 (1070 m)	Décroissante, 8 à 4 m	3V/2H à sub-vertical selon les zones	<p>Talus rocheux altéré à très altéré au contact d'un talweg.</p> <p>Zone de plissement dans le parement.</p> <p>Eboulis en pied de talus.</p> <p>Instabilité de quelques dalles rocheuses.</p> <p><u>Risque à court ou moyen terme :</u></p> <p>Effondrement de dalles rocheuses décimétriques à centimétriques.</p> <p>Glissement de fines avec de petits blocs ou de petites dalles.</p>

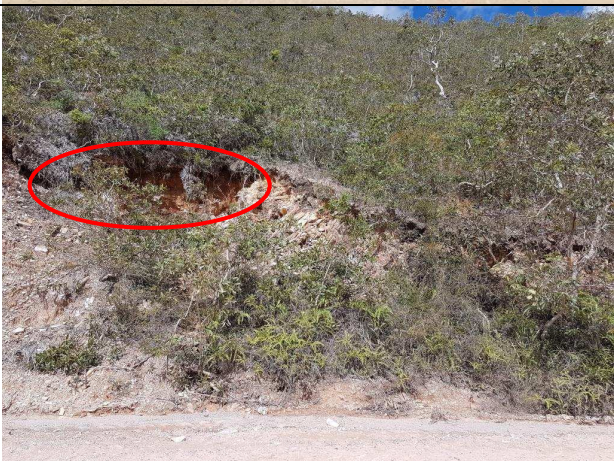
PK 56638 à PK 56658 (1080 à +1100 m)	Environ 3 à 5 m	Environ 1/1	<p>Talus rocheux très altéré séparé un talweg, lessivé par les eaux de ruissellement.</p> <p>Développement de sous-cavage en tête de talus dans des matériaux argileux et d'instabilités dans des blocs rocheux.</p> <p>Eboulis dans le parement ainsi qu'en pied de talus.</p> <p><u>Risque à court ou moyen terme :</u></p> <p>Effondrement de blocs rocheux décimétriques.</p> <p>Lessivage de fines et développement de sous-cavage.</p> <p>Glissement des matériaux argileux en tête de talus.</p>

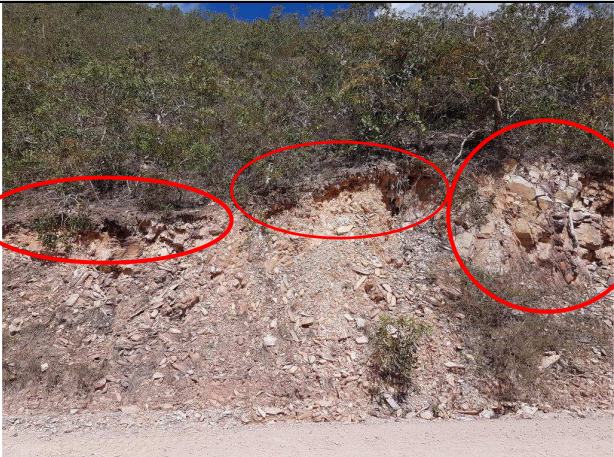
Profil	Hauteur	Pente	Observations	Photos
PK 56638 à PK 56658 (1080 à +1100 m)	Environ 3 à 4 m	Environ 1/1	Voir précédemment

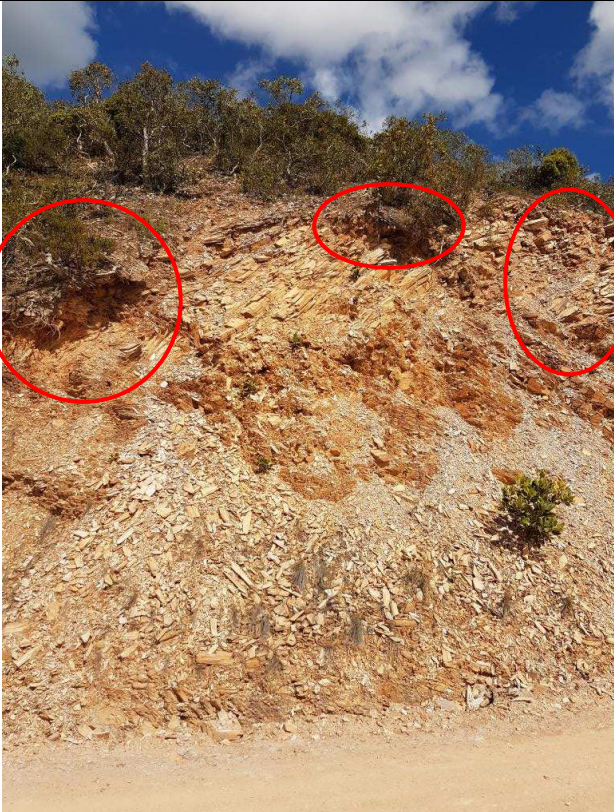
PK 56668 à PK 56678 (1110 et 1120 m)	Environ 6 à 7 m	3V/2H à 2V/1H	<p>Talus rocheux altéré à très altéré avec des dalles rocheuses décimétriques à centimétriques. Développement de sous-cavage sous des dalles et blocs. Eboulis dans la pente et en pied de talus.</p> <p><u>Risque à court ou moyen terme :</u> Chute et/ou effondrement de blocs et dalles rocheuses. Développement de nouveaux sous-cavages.</p>

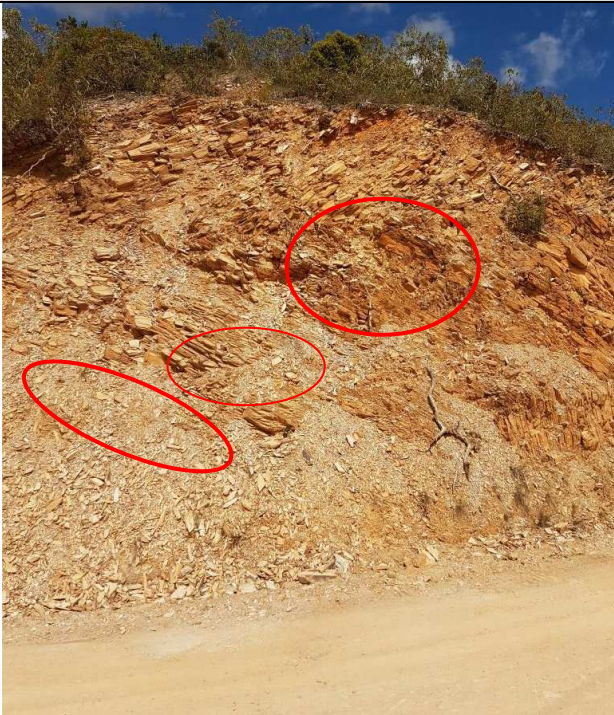
Profil	Hauteur	Pente	Observations	Photos
PK 56668 à PK 56678 (1110 et +1120 m)	Environ 6 à 7 m	3V/2H à 2V/1H	Voir précédemment

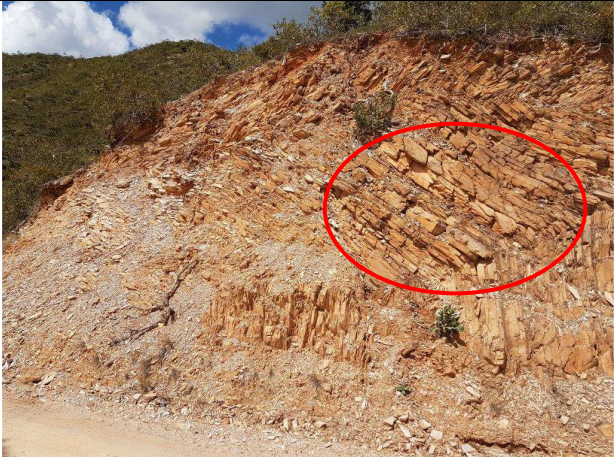
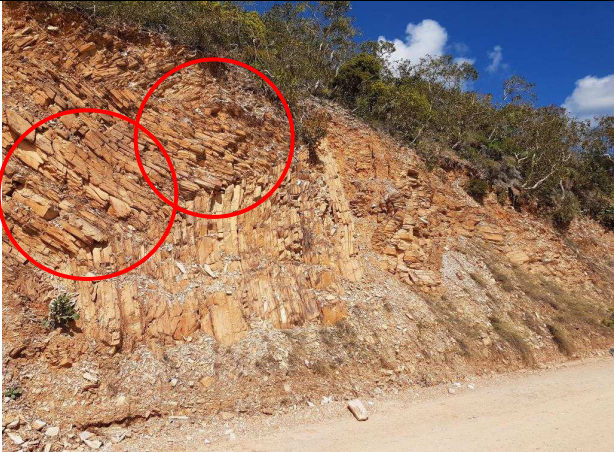
PK 56688 (1130 m)	Environ 4 à 5 m	3V/2H à 2V/1H)	<p>Talus rocheux altéré avec des bancs décimétriques à centimétriques.  Zone de plissement au centre du talus.  Eboulis en pied de talus.  Joints de stratifications ouverts entre dalles rocheuses.</p> <p><u>Risque à court ou moyen terme :</u>  Effondrement de dalles rocheuses centimétriques à décimétriques.</p>

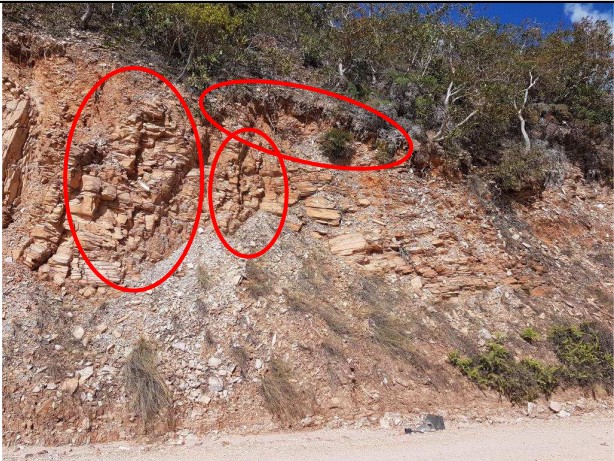
Profil	Hauteur	Pente	Observations	Photos
PK 56698 (1140 m)	Environ 3 à 4 m	3V/2H à 2V/1H	<p>Talus rocheux altéré à très altéré avec des bancs décimétriques à centimétriques en tête et des éboulis en pied.</p> <p>Développement de d'instabilité au contact de bancs ou dalles rocheuses.</p> <p>Niches d'arrachements et sous-cavage en tête de talus.</p> <p><u>Risque à court ou moyen terme :</u></p> <p>Effondrement de dalles rocheuses décimétriques à centimétriques.</p>

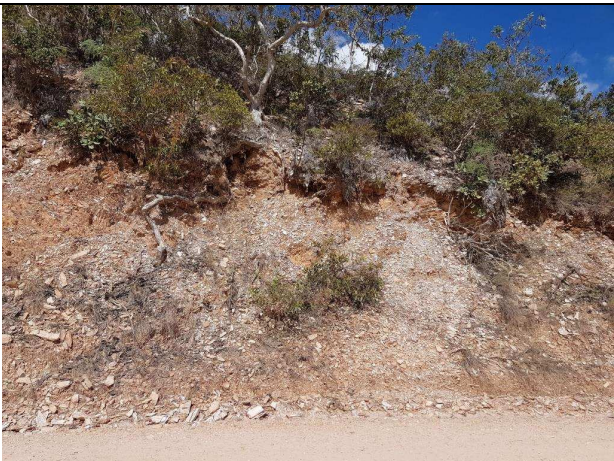
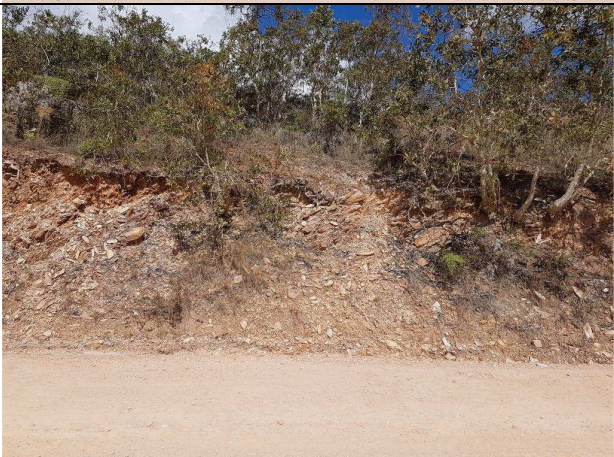
PK 56708 à PK 56718 (1150 à 1160 m)	Environ 2.00 à 3.00 m	Environ 3V/2H	<p>Talus rocheux très altéré recouvert de fines et de petites dalles rocheuses.</p> <p>Talus composés sous ces matériaux de bancs décimétriques à centimétriques. Niches d'arrachements et sous-cavages en tête de talus.</p> <p><u>Risque à court ou moyen terme :</u></p> <p>Effondrement de dalles ou bancs rocheux décimétriques à centimétriques et glissement de matériaux fins.</p>

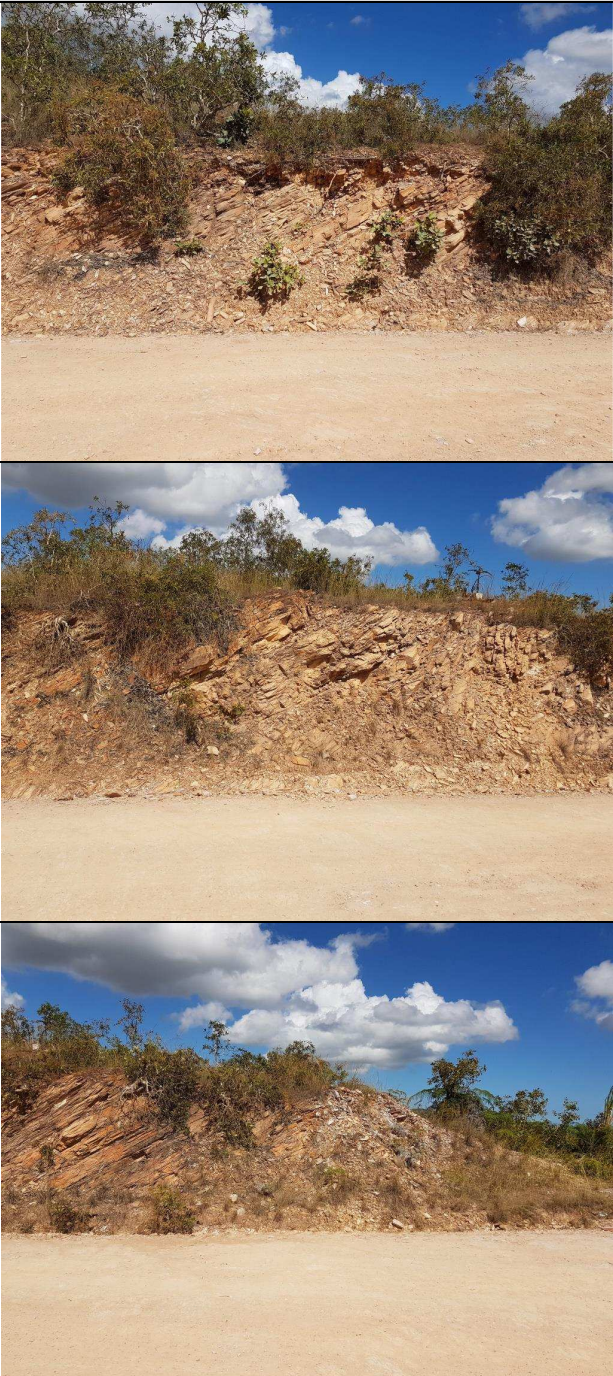
Profil	Hauteur	Pente	Observations	Photos
PK 56728 à PK 56738 (1170 à 1180 m)	Environ 2.50 à 3.00 m	3V/2H à 2V/1H	<p>Talus rocheux altéré avec des bancs décimétriques à centimétriques.</p> <p>Développement d'instabilités en tête de talus de type sous-cavage et glissement ou effondrement de fines et de petites dalles rocheuses de tailles décimétriques à centimétriques.</p> <p><u>Risque à court ou moyen terme :</u></p> <p>Effondrement de dalles rocheuses décimétriques à centimétriques.</p>

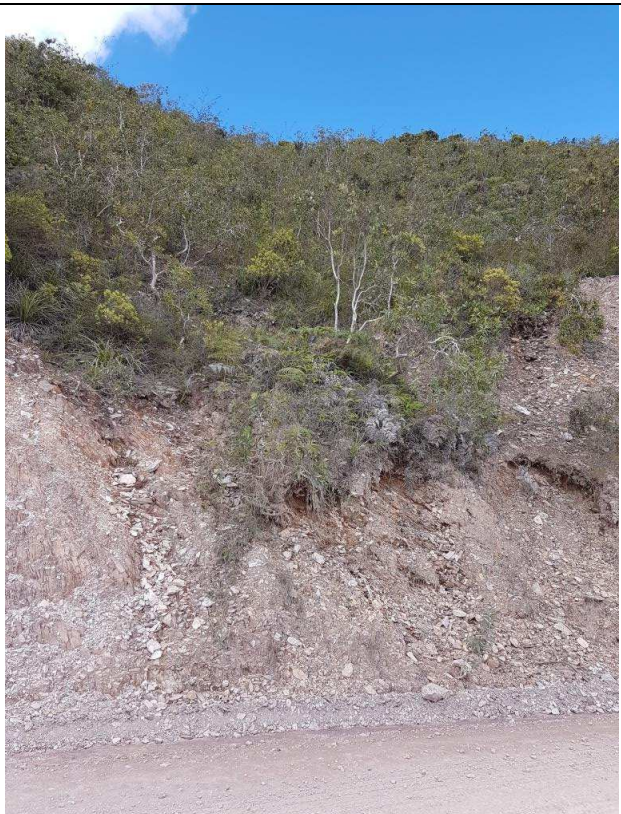
### PK 55951 à 55958 (7 ml) :

Hauteur	Pente	Terrassements projetés	Confortements à exécuter
Entre 3 et 4 m	1/1 à 3V/2H à sub-vertical	Aucun	Aucun, talus réglé entre 1/1 et globalement 3V/2H sur des hauteurs comprises entre 3 et 4 m, risque d'instabilité faible.

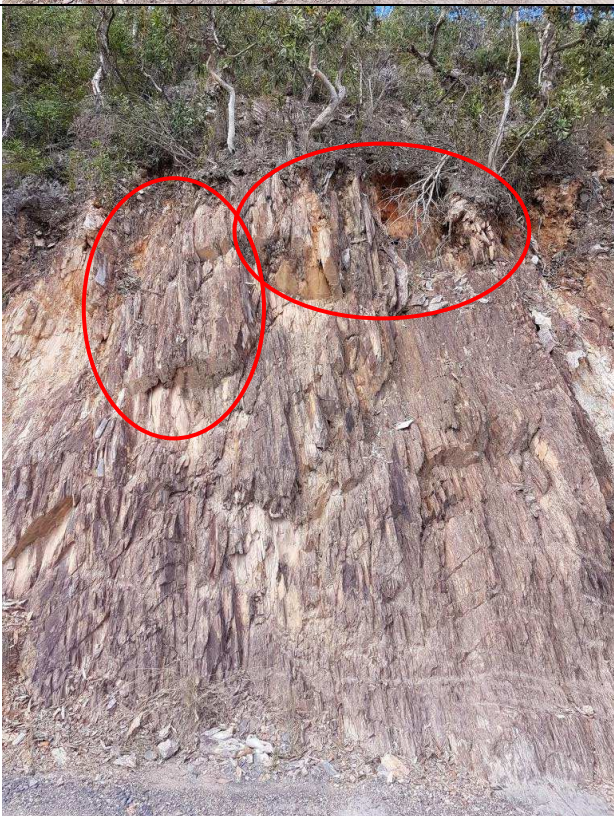
PK 56208 (+650 m)	Environ 4 à 5 m	2V/1H à 3V/1H	<p>Purge des matériaux instables en tête de talus (zone sous-cavées) et dalles rocheuses. Volume estimé environ 5 à 6 m<sup>3</sup>.</p>

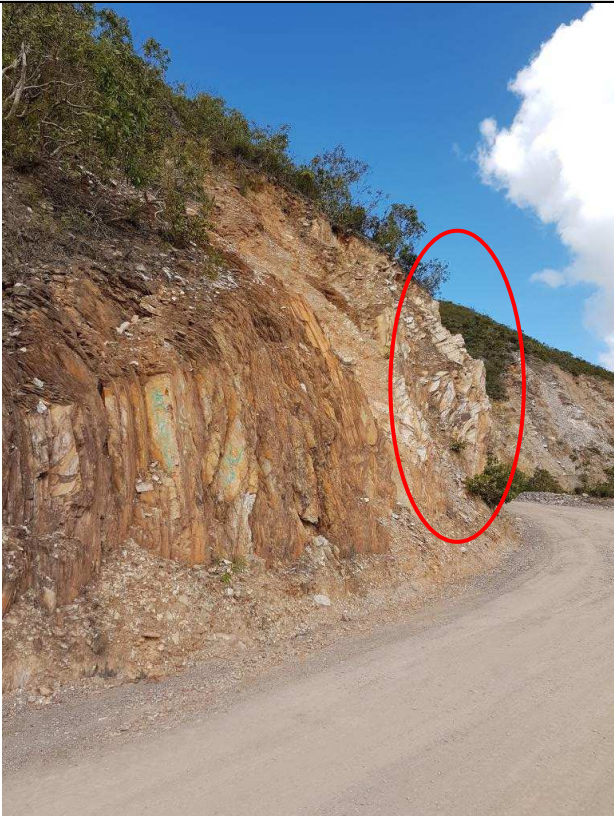
Profil	Hauteur	Pente	Purge	Photos
PK 56233 à 56258 (Entre +675 et +700 m)	De 4 à 12 m environ	1/1 à sub-vertical selon les zones	Purge d'une masse rocheuse sous cavée d'une dizaine de m <sup>3</sup> .

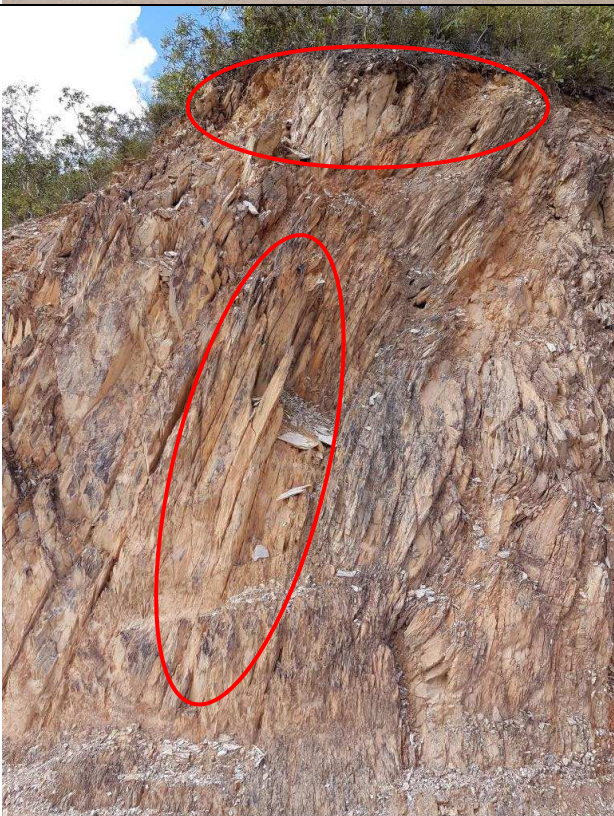
PK 56258 (+700 m)	De 6 à 8 m environ	2V/1H à 3V/1H	Purge de dalles rocheuses en tête de talus ainsi que dans le parement. Volume estimé 1 à 3 m <sup>3</sup> .

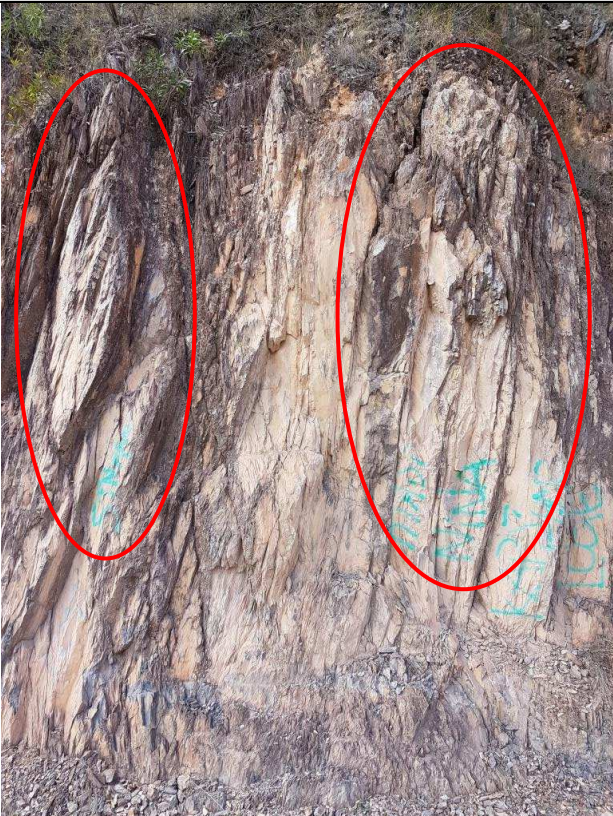
Profil	Hauteur	Pente	Purge	Photos
PK 56283 (+725 m)	Environ 5 à 6 m	3V/1H à sub-vertical	Purge de dalles rocheuses dans le parement, environ 1 m <sup>3</sup> .

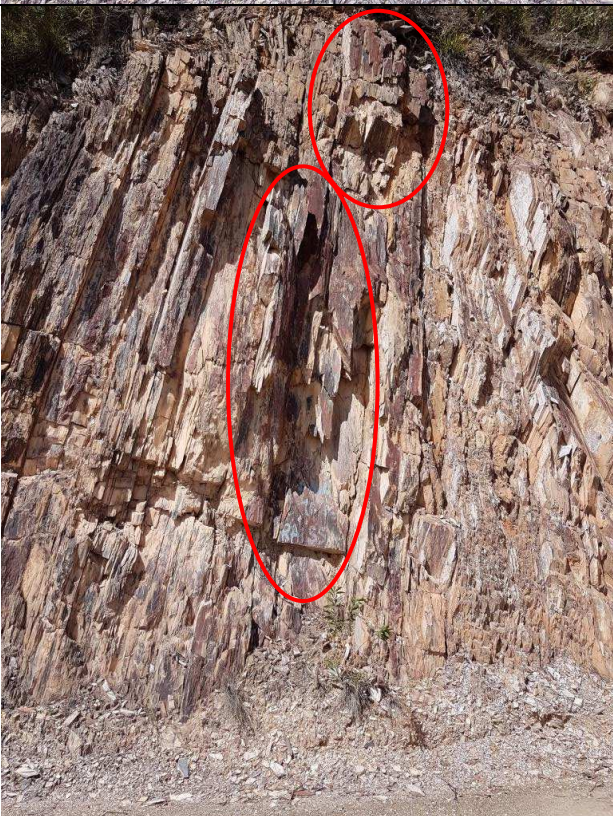
PK 56303 (+745 m)	Environ 6 à 10 m selon les zones	2V/1H à sub-vertical selon les zones	Purge des dalles rocheuses sous-cavées dans le parement. Volume estimé : 1 à 3 m <sup>3</sup> .

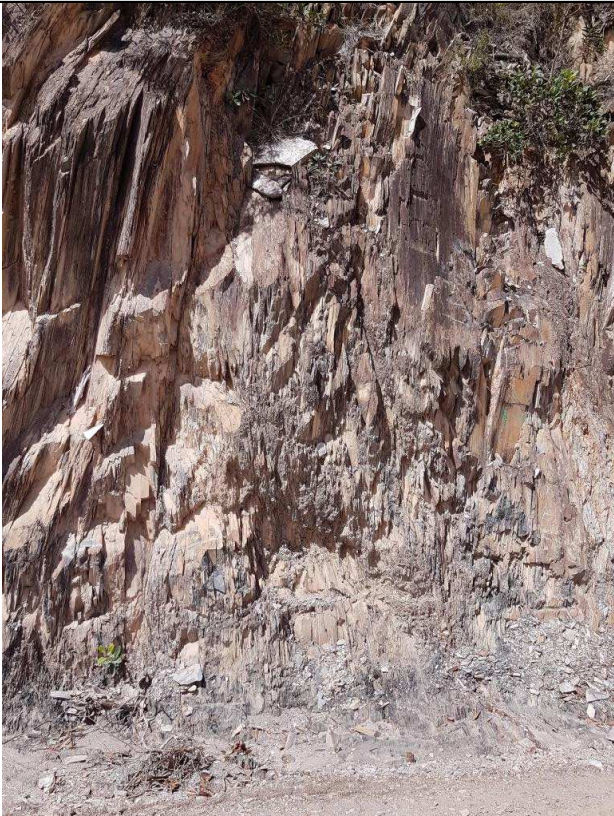
Profil	Hauteur	Pente	Observations	Photos
PK 56333 (+775 m)	Environ 6 à 8 m	3V/1H à sub-vertical	Purge des dalles rocheuses instables dans le parement.

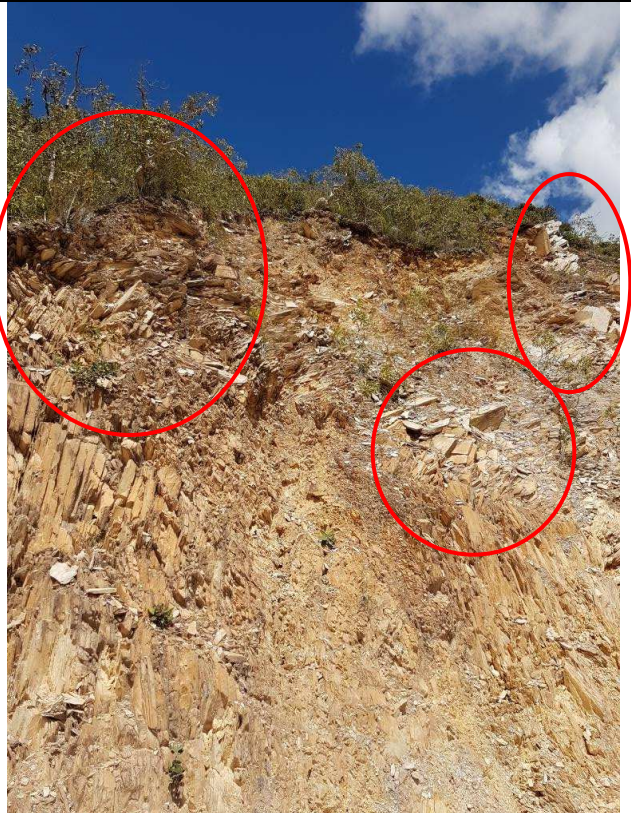
Profil	Hauteur	Pente	Purge	Photos
PK 56348 (+790 m)	Environ 7 à 8 m	Environ 3V/2H	<p>Purge des matériaux instables en tête de talus et dans le parement. Volume estimé : une dizaine de m<sup>3</sup>.</p> <p>Purge des matériaux glissés dans la pente. Quelques mètres cubes.</p> <p>Purge des matériaux glissés en pied de talus.</p>

Hauteur	Pente	Terrassements projetés	Confortements à exécuter
Entre 7 et 20 m	1/1 à 3V/2H	Aucun	Purge des volumes de matériaux instables et mise en œuvre d'un filet pare éboulement avec des clous Gewis en tête, dans le parement et en pied de talus.

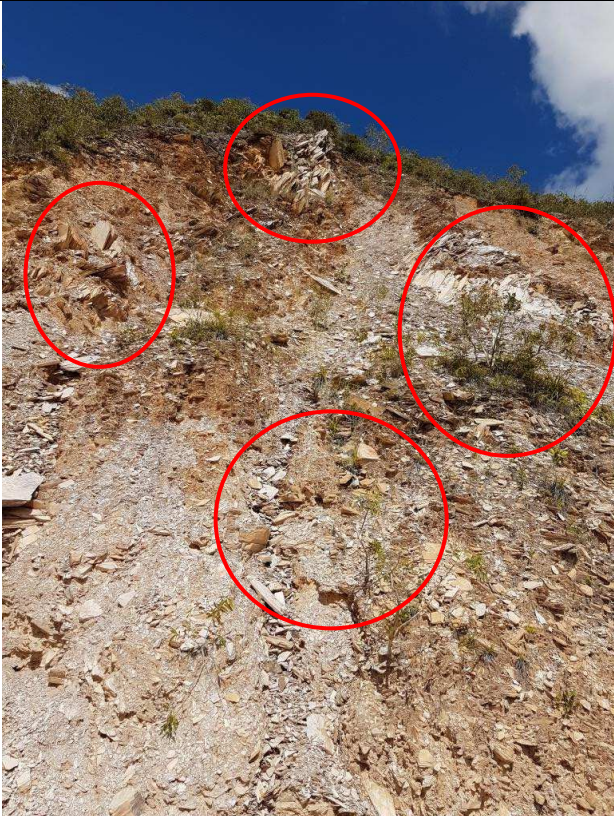
PK 56363 (+805 m)	Environ 20 m	Environ 1/1 à 3V/2H	<p>Purge des matériaux instables en tête de talus et dans le parement. Volume estimé : une dizaine de m<sup>3</sup>.</p> <p>Purge des matériaux glissés dans la pente. Quelques mètres cubes.</p> <p>Purge des matériaux glissés en pied de talus.</p>

A photograph of a steep, rocky slope (talus) under a clear blue sky. Four specific areas of instability or loose material are highlighted with red circles. The slope is composed of light-colored rocks and soil, with some sparse vegetation at the top.
----------------------------	-----------------	---------------------------	--	---
