**PROVINCE NORD S/C SECAL**

**DOSSIER G063-17**

**CONFORTEMENT DE TALUS DE LA LIAISON ROUTIERE KAALA  
GOMEN HIENGHENE**

**ÉTUDE GÉOTECHNIQUE DE CONCEPTION G2 PHASE PROJET**

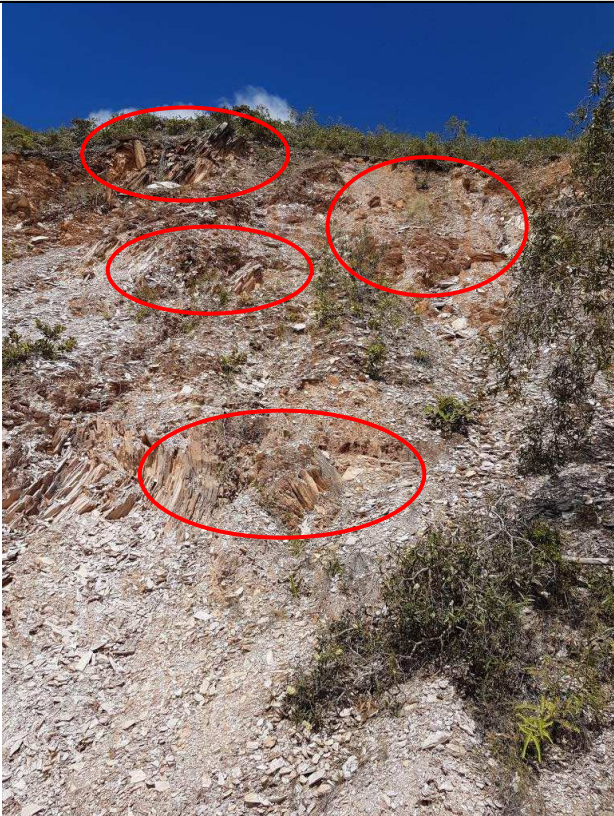
Profil	Hauteur	Pente	Observations	Photos
PK 56383 (+825 m)	Environ 15 m	Entre 1/1 et 3V/2H	<p>Purge des matériaux instables en tête de talus et dans le parement. Volume estimé : une dizaine de m<sup>3</sup>.</p> <p>Purge des matériaux glissés dans la pente. Quelques mètres cubes.</p> <p>Purge des matériaux glissés en pied de talus.</p>

Hauteur	Pente	Terrassements projetés	Confortements à exécuter
Entre 7 et 20 m	1/1 à 3V/2H	Aucun	Purge des volumes de matériaux instables et mise en œuvre d'un filet pare éboulement avec des clous Gewis en tête, dans le parement et en pied de talus.

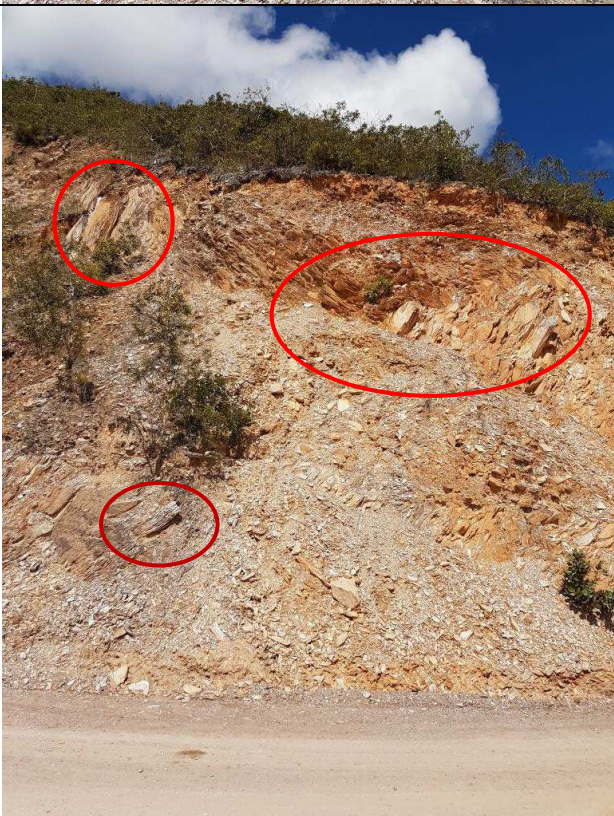
PK 56408 (+850 m)	Environ 10 m	Environ 3V/2H	Purge de dalles rocheuses en équilibre instable dans le talus. Volume estimé : 5 à 10 m <sup>3</sup> .

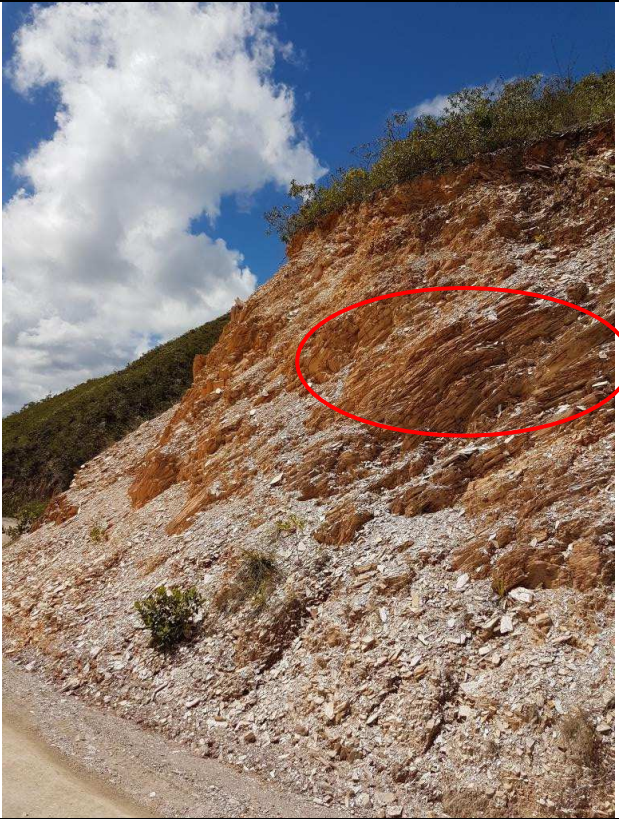
Profil	Hauteur	Pente	Purge	Photos
PK 56433 (+875 m)	Environ 6 m	1/1 à 3V/2H	<p>Purge des dalles en équilibre instable dans le parement (<math>&lt; 1 \text{ m}^3</math>).</p> <p>Purge des matériaux glissés en pied de talus.</p>

Hauteur	Pente	Terrassements projetés	Confortements à exécuter
Entre 7 et 20 m	1/1 à 3V/2H	Aucun	Purge des volumes de matériaux instables et mise en œuvre d'un filet pare éboulement avec des clous Gewis en tête et en pied de talus.

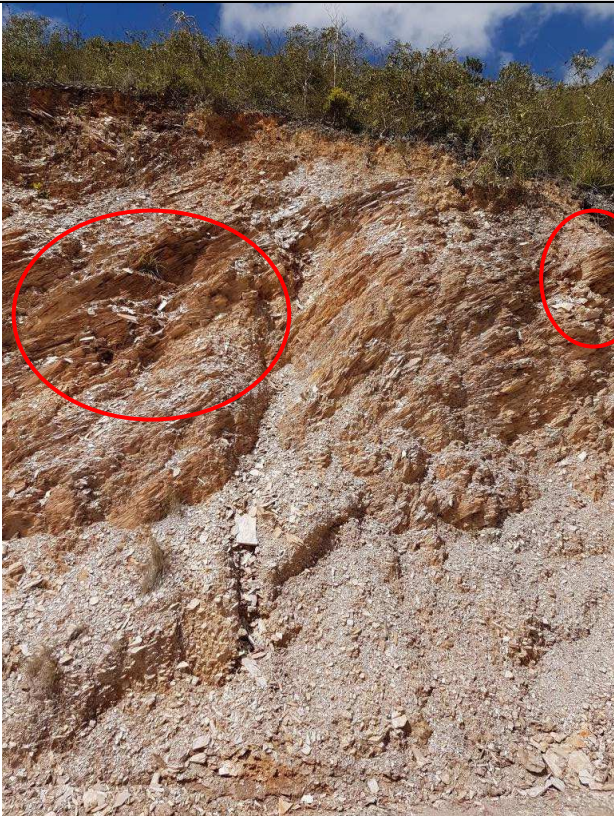
Profil	Hauteur	Pente	Purge	Photos
PK 56433 (+875 m)	Environ 6 m	1/1 à 3V/2H	<p>Purge des dalles en équilibre instable dans le parement (1 à 2 m<sup>3</sup>).</p> <p>Purge des matériaux glissés en pied de talus.</p>

A photograph of a steep, reddish-brown soil and rock slope. The top of the slope is covered with green vegetation. Two red circles are drawn on the slope: one on the left side, highlighting a section of the upper slope, and one on the right side, highlighting a section of the middle slope. The slope appears to be composed of loose soil and rock fragments.

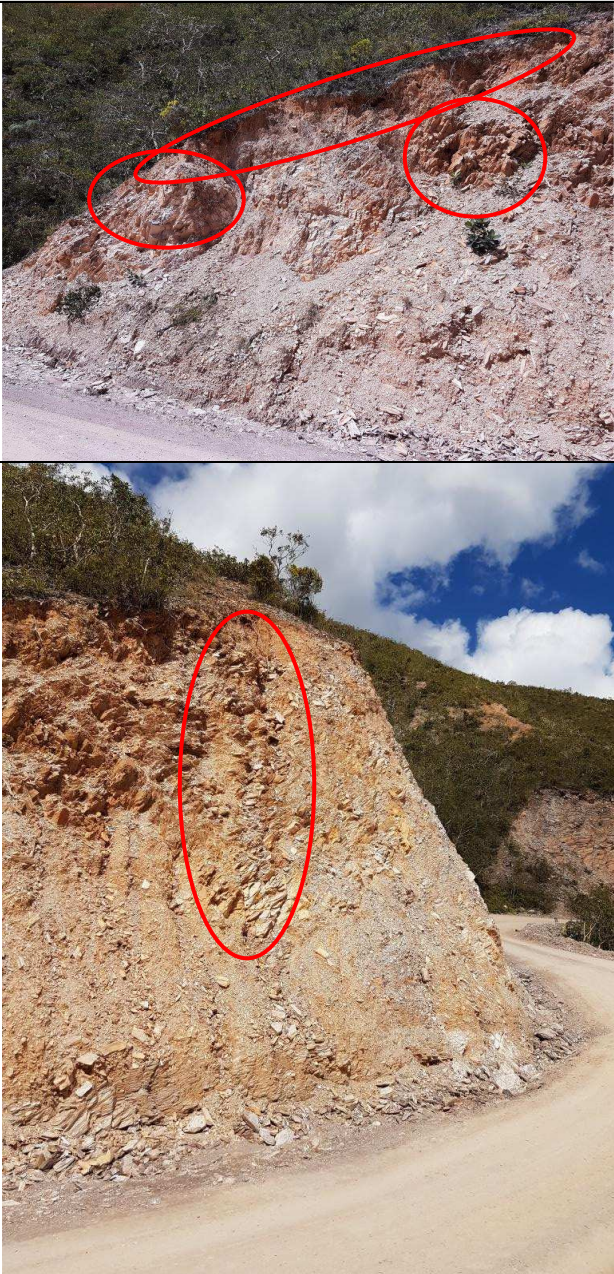
Profil	Hauteur	Pente	Purge	Photos
PK 56458 (+900 m)	Entre 4 et 8 m	Entre 1/1 et 2V/1H	<p>Purge des matériaux sous cavés en tête de talus. Volume estimé entre 1 et 2 m<sup>3</sup>.</p> <p>Purge des matériaux en équilibre instable dans le parement, environ 2 à 4 m<sup>3</sup>.</p> <p>Purge des matériaux glissés en pied de talus.</p>

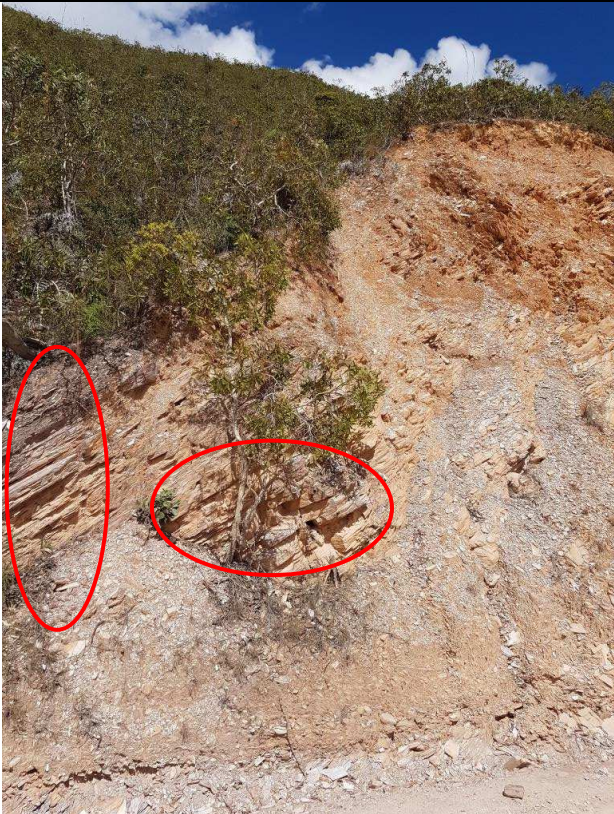
Profil	Hauteur	Pente	Purge	Photos
PK 56578 (1010 m)	Environ 4 à 5 m	2V/1H à 3V/1H	Purge des dalles rocheuses instables dans le parement. Volume estimé : 1 m <sup>3</sup> .

Dans ces conditions, il convient de s'orienter vers un système de confortement passif équivalent à celui préconisé pour le site n°03, soit un filet pare éboulement avec des ancrages par endroit ou l'exécution de terrassements selon des pentes sécuritaires lorsque la hauteur de talus le permet.

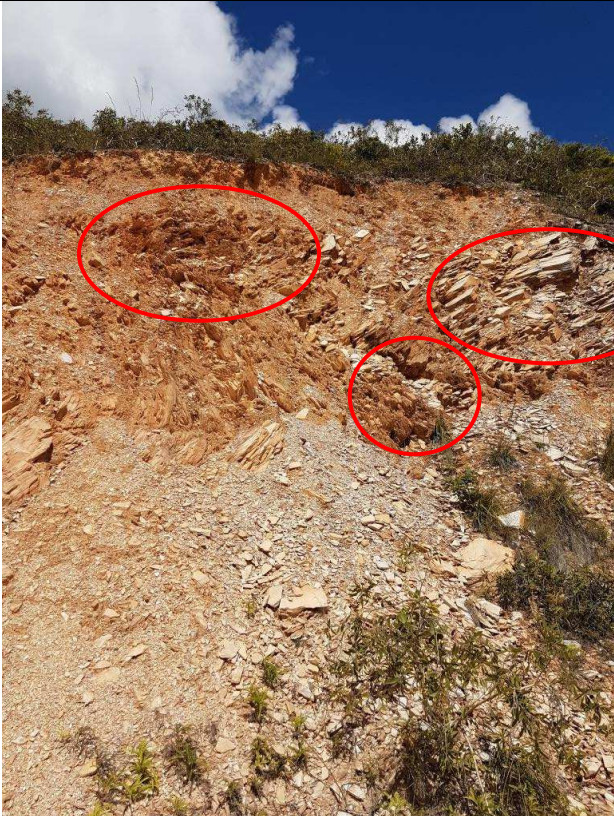
PK 56578 à 56608 (1020 à 1050 m)	Environ 8 à 12 m	3V/2H à sub- vertical selon les zones	Purge des dalles rocheuses instables dans le talus. Volume estimé : 2 à 5 m <sup>3</sup> .  Purge des matériaux glissés dans la pente : 2 à 3 m <sup>3</sup> .

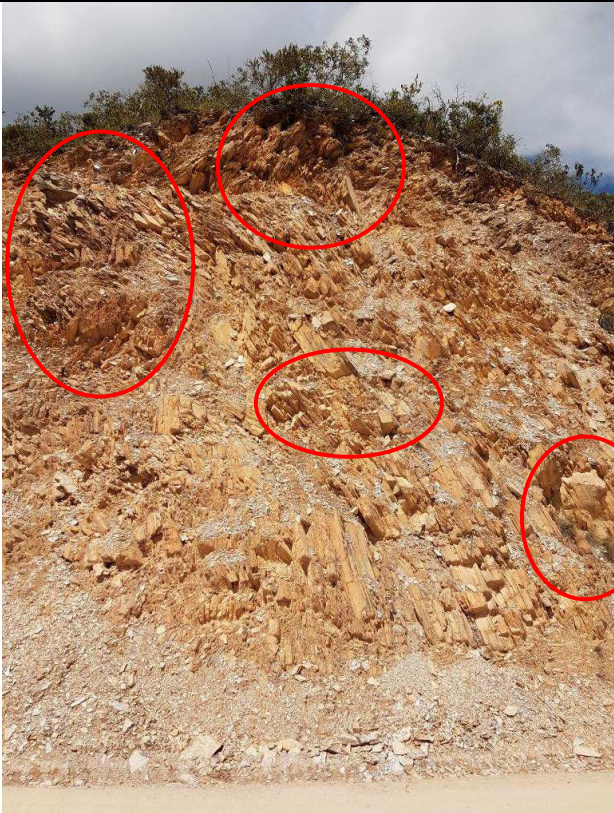
Profil	Hauteur	Pente	Observations	Photos
PK 56618 (1060 m)	Environ 8 m	3V/2H à 2V/1H	Purge des dalles rocheuses instables dans le talus. Volume estimé : 2 à 4 m <sup>3</sup> .

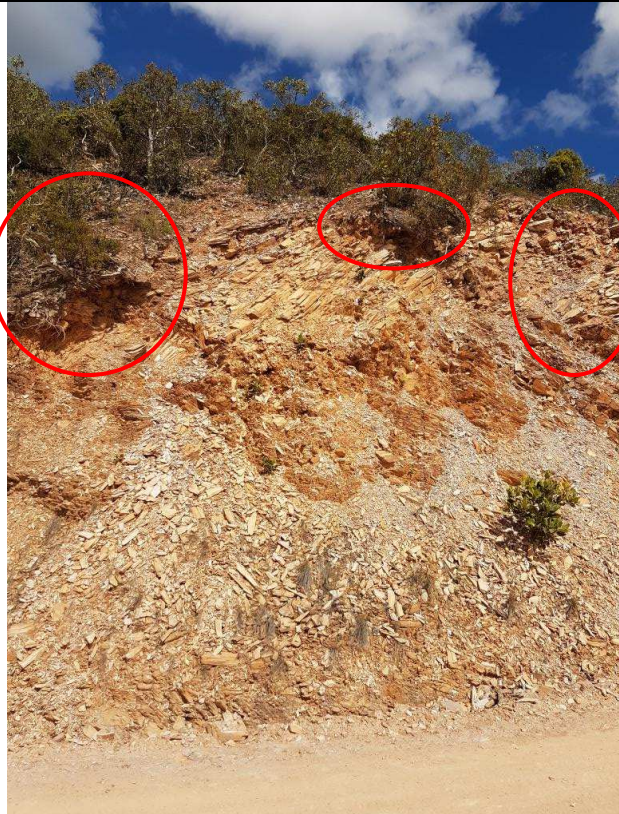
Profil	Hauteur	Pente	Purge	Photos
PK 56668 à PK 56678 (1110 et 1120 m)	Environ 6 à 7 m	3V/2H à 2V/1H	Purge des dalles rocheuses instables dans le talus et des zones sous-cavées. Volume estimé : entre 5 et 10 m <sup>3</sup> .

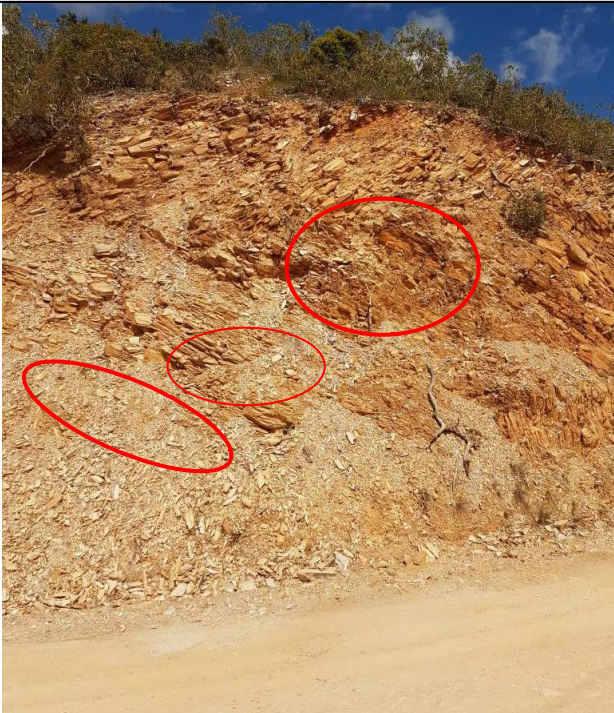
Profil	Hauteur	Pente	Observations	Photos
PK 56668 à PK 56678 (1110 et +1120 m)	Environ 6 à 7 m	3V/2H à 2V/1H	Purge des dalles rocheuses instables dans le talus. Volume estimé : entre 1 et 3 m <sup>3</sup> .
