PROTECTION DE LA ROUTE  
PROVINCIALE N°10 SUR LA CORNICHE  
DE LA OUAIEME - TRANCHE 2

| PLAN 01 : PLAN DE SITUATION | | | | |

**PLAN 02 : EMPRISE POUR STOCKAGE**

**PLAN 03 : PLAN D'ENSEMBLE 1-2**

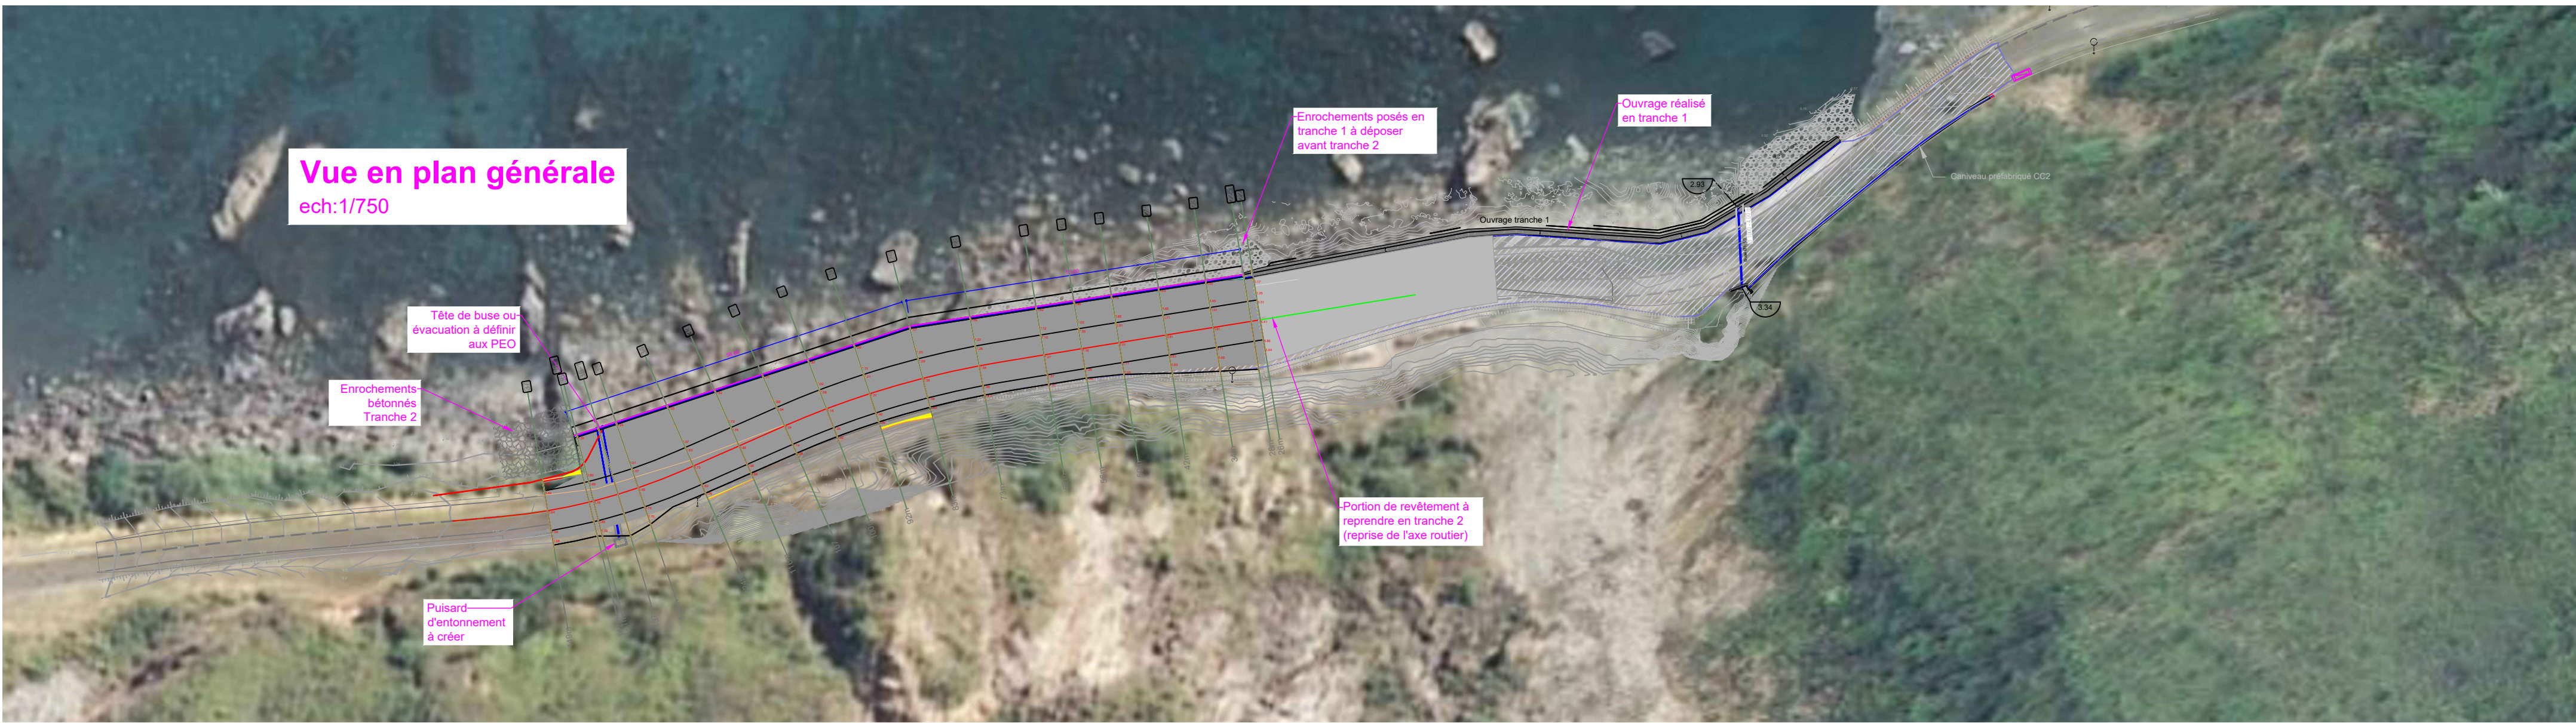
**Vue en plan générale**  
ech:1/2000

Emprise prévue par le MOA pour  
stockage provisoire des  
enrochements de la dépose compris  
tri et préparation avant réemploi.  
Cette zone devra faire l'objet d'un  
nettoyage préalable aux engins  
mécaniques

Ouvrage à  
réaliser en  
TRANCHE 2

Ouvrage réalisé  
en TRANCHE 1

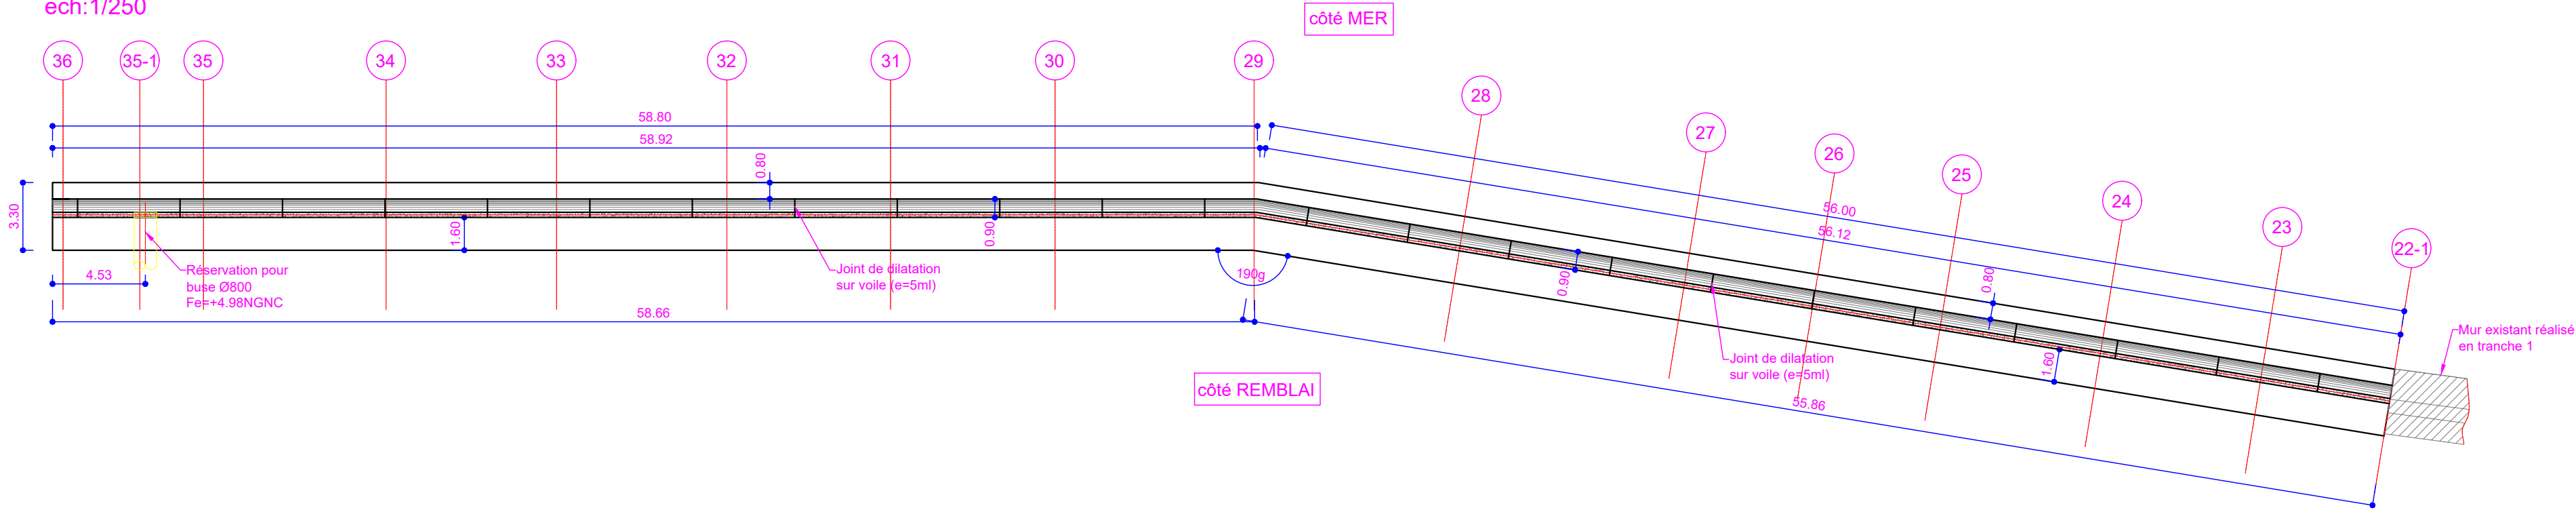
Vue de dessus

**Nota :**  
Béton : C35/45 XS3  
Recouvrement : 40Ø  
Aciers : FeE500  
Fissuration très préjudiciable  
Enrobage 7 cm

**Hypothèses sols :**  
Mur fondé sur substratum fracturé ou purge au gros béton (dosé à 250 kg/m3) en rattrapage du niveau du substratum fracturé.

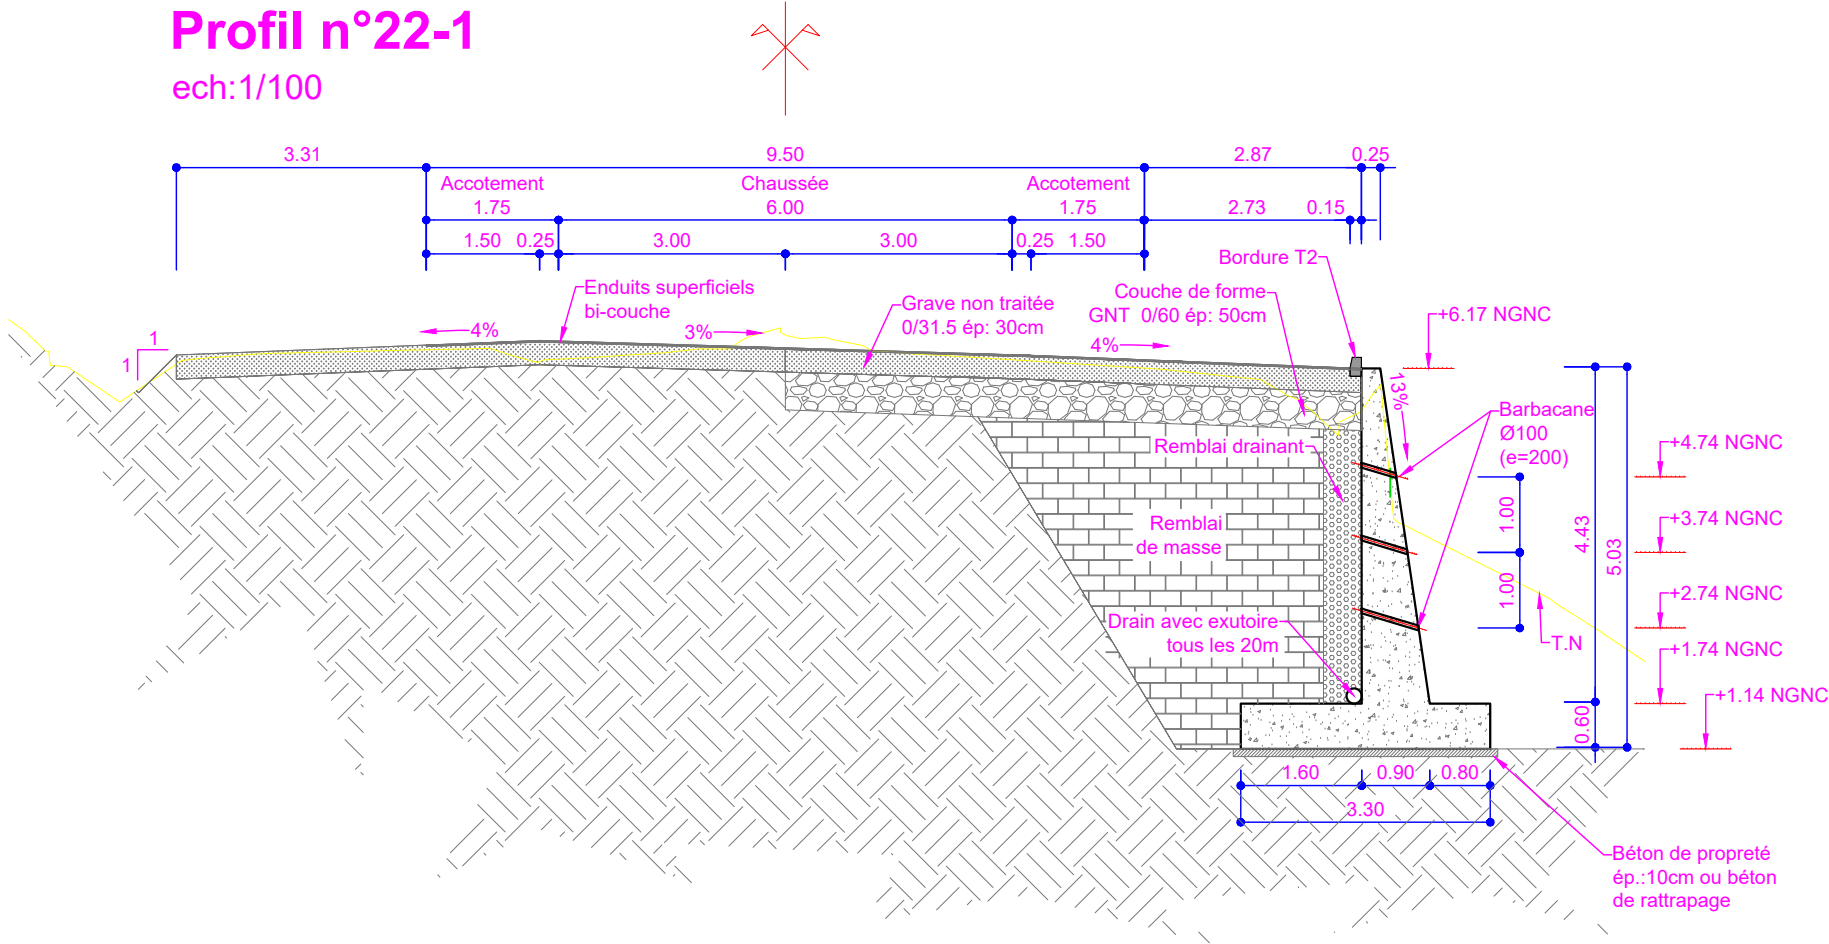
Profil n°22-1

**Nota :**  
Béton : C35/45 XS3  
Recouvrement : 40Ø  
Aciers : FeE500  
Fissuration très préjudiciable  
Enrobage 7 cm

**Hypothèses sols :**  
Mur fondé sur substratum fracturé ou purge au gros béton (dosé à 250 kg/m3) en rattrapage du niveau du substratum fracturé.
